2006年7月豪雨による九州南部の被害等について(速報)

フェロー会員 九州大学大学院工学研究院環境都市部門 教授
(2006年7月豪雨災害緊急調査団 団長)

正会員 九州大学大学院工学研究院環境都市部門 助手
(2006年7月豪雨災害緊急調査団 団員)

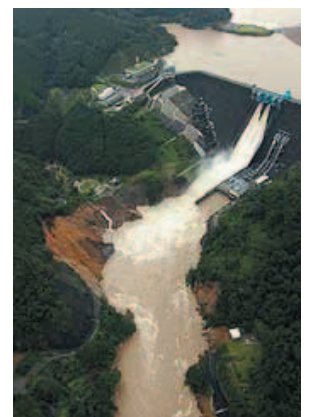
写真-1 洪水時の鶴田ダムの様子(23日14時58分、南日本新聞社ホームページより)

最大であった3回目(時間雨量の最大値は約50mm)の7月22日10時には、その時点で算出されたその後のダムへの予想流入量が $5,300\text{m}^3/\text{s}$ となり、計画洪水流量 $4,600\text{m}^3/\text{s}$ を超過することが危惧された。その後も流入量が増え続けたため、同14時40分から但し書き操作が行われるに至った。結果的にはダムの上流で氾濫が起きたこともあり、最大流入量は $4,040\text{m}^3/\text{s}$ (過去最大流入量値の約1.5倍)であった。これらの操作により、約1.3mのピークカットと4時間のピークの遅延を引き出している。また写真-1からわかるようにダム直下の右岸側で幅240mに及ぶ大規模な崩壊が発生している。

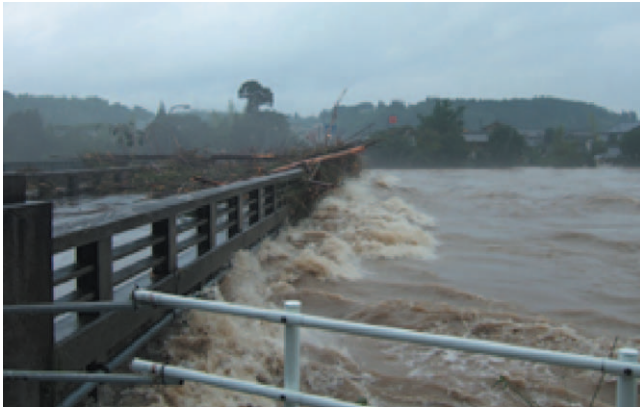
写真-2 川内川の宮都大橋の洪水時の様子(中央部ではすでに部分閉塞しているようにも見える)(国土交通省川内川河川事務所ホームページより)

鶴田ダムの下流のさつま町では、宮都大橋(写真-2)付近で溢れた水が市街地へ流入し住宅に大きな被害が生じている。洪水後、この橋は流木等で橋の上が閉塞して通行不能となっていたことから、流木による橋の部分閉塞が越水被害を拡大させたものと推察される。また、欄干には損傷が見られた。

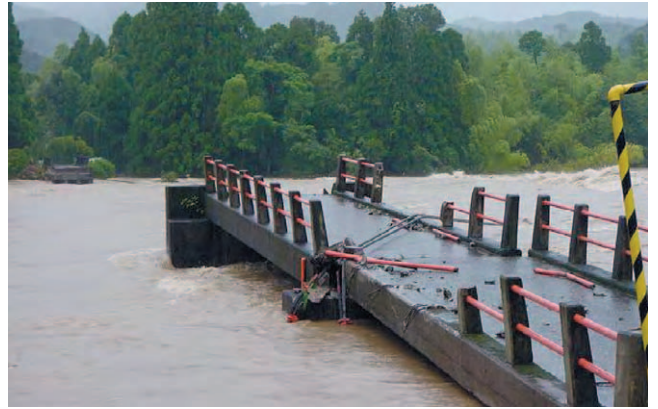
薩摩川内市の久住橋(吊り橋)は、流木等の引っかかりに起因して流失した(写真-3)。

写真-3 崩壊した久住橋(広報薩摩川内、第44号より)

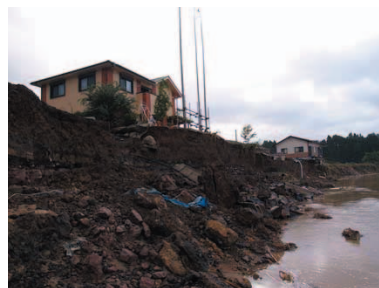
薩摩川内市東郷町五社下地先では、本川への支川岩切川の合流部のやや下流の右岸側で約100mにわたって護岸が損壊し、すぐ背後の新しい住宅地(床下浸水)が非常に危険な状況(写真-4)となったため、緊急復旧工事が実施されている。

写真-4 薩摩川内市五社下地区地先の川内川右岸側の護岸が損壊した(国土交通省の資料より)

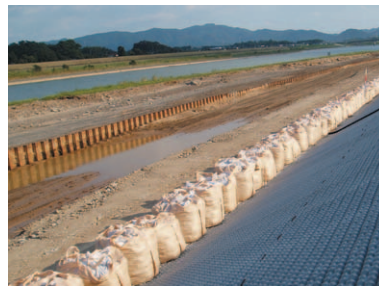
写真-5 薩摩川内市中郷地先の損傷した川内川右岸側護岸の仮復旧後の様子(2006年8月22日撮影)

にわたって堤防のり面が損傷し、のり止めの鋼矢板が露出するに至った。ここについても緊急災害復旧工事の仮復旧が実施されている(写真-5)。

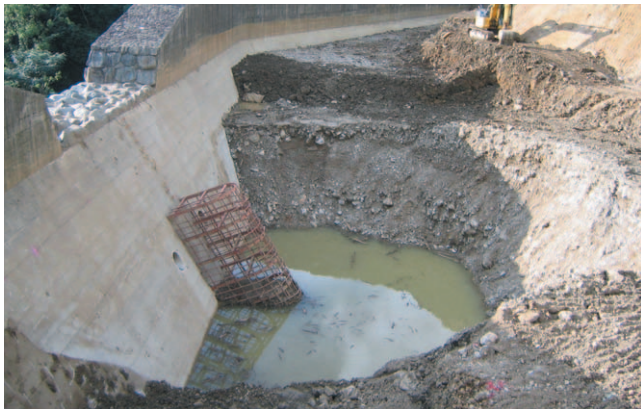
写真-6 五木村頭地代替地田口砂防ダム(土砂の除去中の写真であるが、痕跡から満砂状態になっていたことがわかる)(2006年8月21日撮影)

川辺川(球磨川支川)と五木小川(川辺川支川)の合流部に位置する五木村頭地代替地(川辺川ダムの建設に因る)には、3本の沢が流入している。沢にはそれぞれ砂防堰堤が設置されているものの、今回の豪雨時に中央を突っ切る沢の上流部で小規模な土石流が発生したために、田口砂防ダム(高さ14.5m、堤長120m、写真-6)がおおよそ6,000m³の樹木などを含む土砂でいっぱいになった。今回は幸いにも大事に至らなかったが、土石流がさらに大きければ、移転後の集落である頭地代替地に災害が及んだ可能性も否定できない。またこの付近には鹿が多く生息しているとのことで、集落との境には電気柵が張られている。沢の上流部付近ではそれらの鹿が表層の草などを食べ尽くしているために、斜面が非常に流出しやすくなっており、危険に拍車をかけている。

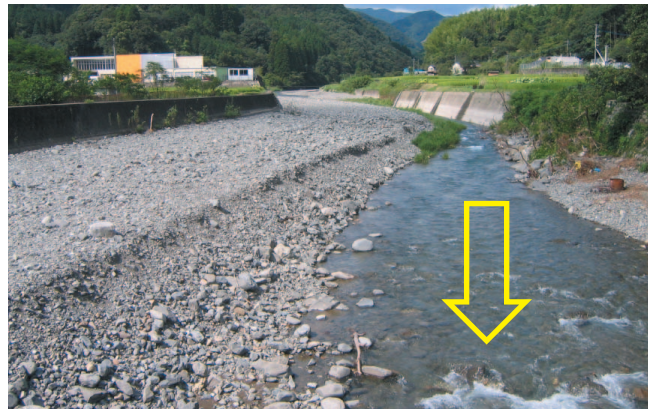
支川の小川と球磨川の合流点付近には大量の砂礫が溜まっているが(写真-7)、これらの砂礫のほとんどが今回の出水で流出したとのことである。洪水の後期にできたと推察される水みちの様子から流出量の多さが伺える。

写真-7 球磨川支川の小川下流部に大量の砂礫が溜まっている(球磨村、2006年8月21日撮影)

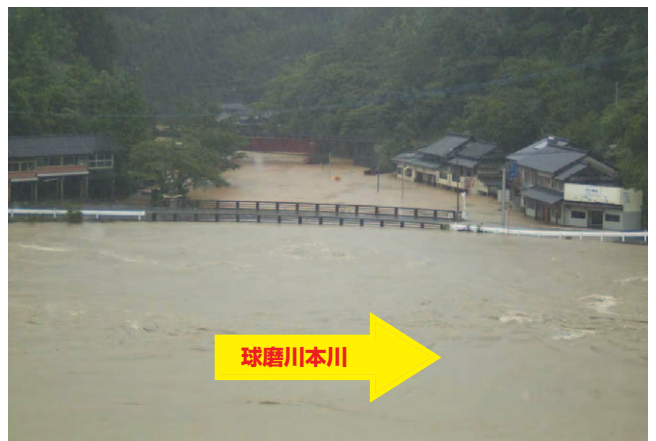
球磨川の中流部で支川の漆川内川との合流部に位置する漆口地区も頻繁に浸水する集落であり、漆川内川の左岸側に住居6棟があるが、そのすべてが被災している。左岸側の下流から2件目は土地が低くなっているため、2階までの床上浸水となった(写真-8)。

写真-8 球磨川支川の漆川内川の合流部の漆口地区の浸水状況(国土交通省提供の資料より)

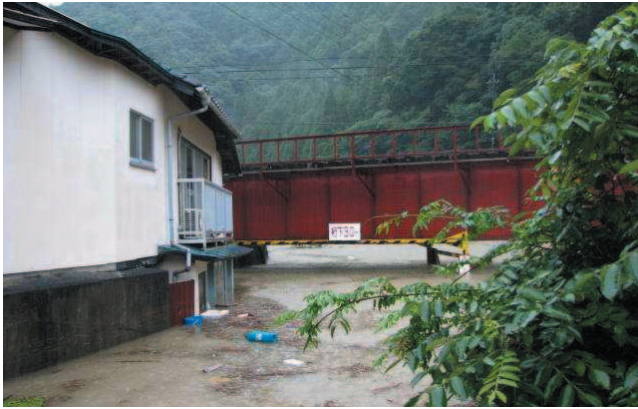
写真-9 深水地区の浸水状況(支川深水川の下流側から撮影されており、家屋は2階部分、水面は支川の右岸上の道路部分)(国土交通省提供の資料より)

川の合流部の八代市坂本町深水地区でも浸水被害が発生している。湾曲した本川が支川の流れとぶつかる箇所に家屋が建てられているうえ、JR肥薩線の鉄橋の影響で道路が低くなっており、特に流入しやすくなっている箇所である(写真-9)。

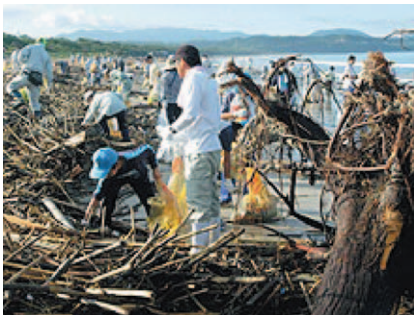
写真-10 阿久根市の脇本海岸の砂浜に打ち上げられた流木・塵芥などと、それらを撤去する市民(南日本新聞社ホームページより)

前述の川内川の鶴田ダムは全国的にも珍しく中流部に設置されている。発電用の利水専用ダムなどとは異なり多目的の鶴田ダムにはアバが設置されているため、上流から鶴田ダムまでの区間で河道に流入した(あるいは流出した河畔林などによる)流木・竹、塵芥などの多くはアバによって捕捉された。これにより下流の被害は多少なりとも軽減されていたはずである。しかしながら、中下流部では前述の宮都大橋・久住橋の被災例とともに、下流の薩摩川内市や阿久根市の砂浜には大量の流木などが打ち上げられており、阿久根市の脇本海岸では7月29日に1,000人近い市民による清掃作業が実施されるほどであった(写真-10)。

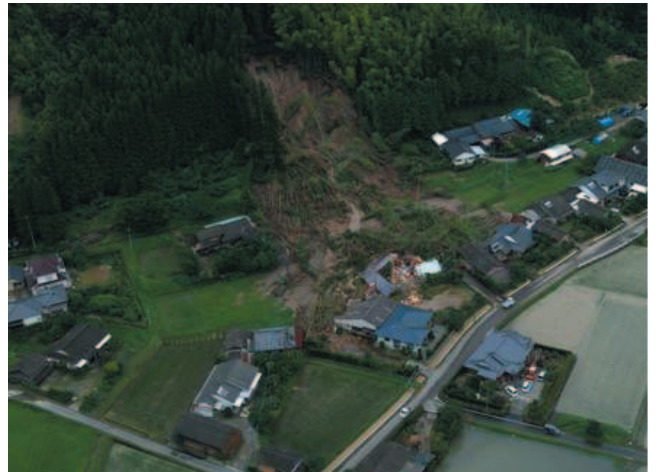
る。内訳は伊佐郡菱刈町下手仲間で1名、伊佐郡菱刈町前目で1名、薩摩川内市祁答院町下手城北で1名となっている。九州各県の土砂災害の発生件数は、福岡5、長崎7、熊本51、大分4、宮崎13、鹿児島37となっている。一例として、崖崩れにより家屋1戸が全壊し、死者1名がでた下手仲間の被災箇所を写真-11に示す。

写真-11 伊佐郡菱刈町下手仲間で起きた土砂災害(国土交通省提供の資料より)
