2010年チリ地震被害調査報告 (速報)

フェロー会員 東京工業大学 教授 川島 一彦
正会員 東北大学 教授 今村 文彦

2010年2月にチリに生じたモーメントマグニチュード8.8の大地震では、津波や地震動により甚大な被害が生じた。土木学会では、日本地震工学会、地盤工学会および日本建築学会と連携し、4学会協同による合同調査団を現地に派遣した。土木学会調査団は被害の著しかった橋梁被害と津波被害の2チームから構成され、3月28日～4月5日に現地調査を実施した。本稿では、現地調査をもとにした速報をお届けする。

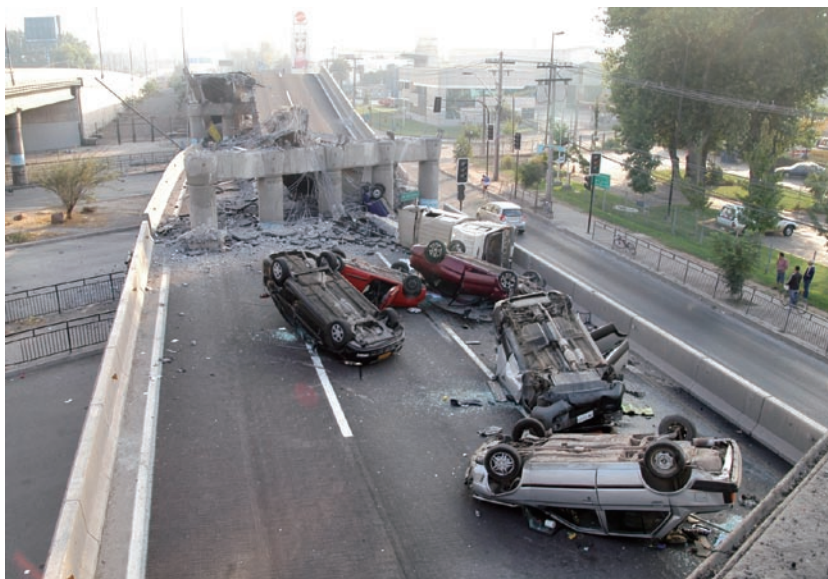
写真1 サンティアゴ環状高速道路エチェベツ橋 (写真提供: アフロ)

チリでは支間30m程度の一般橋ではP.C桁化が進んでおり、高速道路や地方道に広く採用されている。今回の地震では震源域付近だけでなく、震源域から離れたサンティアゴ市内でも落橋を含む大被害が生じた。奇妙なことは、昔つくられた橋に比較して最近つくられた橋に被害が集中した点である。たとえば、写真1に示すように主要幹線であるサンティアゴ環状高速道路で落橋した2橋のほか、パンアメリカンハイウェイの跨線橋やオーバークリップジが多数落橋しているが、これらのほとんどが比較的最近建設された橋であった。

いたため桁が回転しやすい。その結果、桁が橋脚や橋台の支持部から外れて落下するのである。写真1、2に示した例はいずれも斜橋の被害である。わが国でも都市部を中心に斜橋が多いため、改めて問題がないかを検討しておく必要がある。

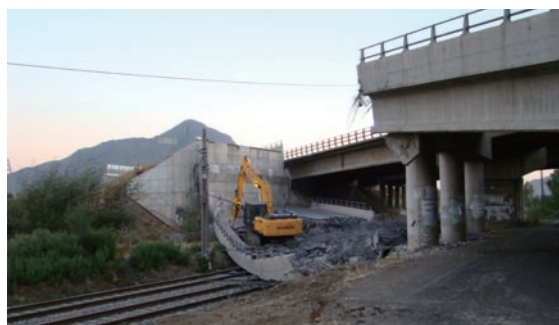
写真2 1990年代半ば以降に建設された橋(左)が落橋し、それ以前に建設された橋(右)がほとんど無被害であった一例(チリ公共事業省による)

さらに、図2に示したように、本来、チリの基準では橋脚上端に橋軸直角方向への桁移動制限用の切り欠き(サイドストップバーの一種)が設けられていたが、これも民間委託された橋では撤去されてしまった。端的な例は、写真2に示すパンアメリカンハイウェイが鉄道を跨ぐホ

スピタル橋である。この個所では上線分離で、一方は従来のチリ基準、もう一方はスペインの技術によつて建設されていた。スペインの技術によつてつくられた橋は崩壊し、チリ基準による橋はほとんど無被害であった。

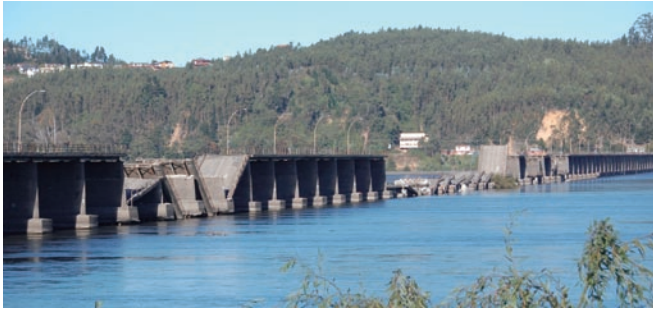
写真4 旧ビオビオ川橋の落橋。1990年代のJICAの調査で、継続使用は不適当と判断されていた

その他、写真3に示す1870年に建設され優美なれんが造アーチ橋として長くチリ国民に愛されてきたクラロ橋（バンアメリカンハイウェイ）や写真4に示す1930年代に建設された旧ビオビオ川橋（コンセプション市）も落橋した。クラロ橋は自動車の普及前の馬車の時代に建設された橋であり、れんがの劣化が進んでいた。なぜ壊れたかと鞭打つより、建設当初には考えてもみなかった重交通による長期間耐えてくれたと感謝すべきであると考えられる。旧ビオビオ川橋も1990年代にJICAの調査で劣化が進み、継続使用は不適当と判断されていた。いずれも新しい時代の要請に応えられる解決策が求められている。

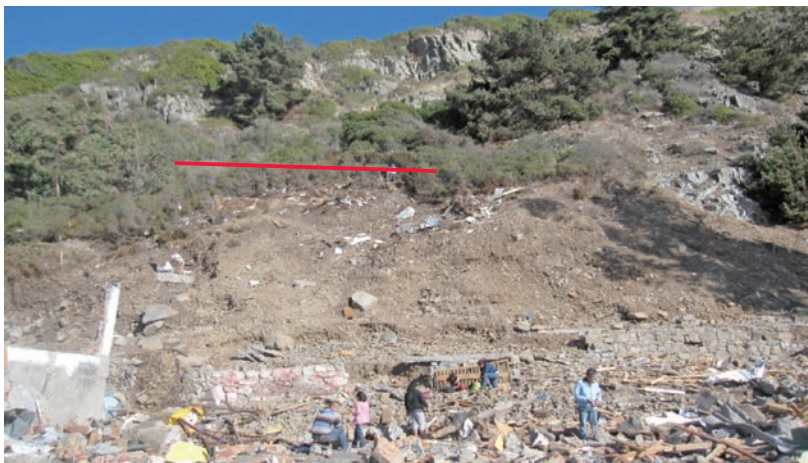
写真5 Constitutionの沿岸部で28mを記録(津浪遡上高さ)。写真中、赤線で津浪痕跡が確認

5〜8mの津波が押し寄せていた。最高遡上高さは、Constitutionの沿岸部で28mの値を示した(写真5)。これは、ビル10階に相当する。また河川において約6km上流でも6mの遡上痕を残していた。なお、しかし、被災した地域は限定的であり、かつ、海岸沿いに50〜70km程度の間隔で存在していた(写真6)。津波の最大波に関しては、住民の体験談や当日撮影したビデオなどの情報を得た。最大波が第1波以
