2013年伊豆大島豪雨による災害の報告（速報）

東京都大島町では、台風26号による豪雨によって、24時間の降水量が800mmを超えた。また、2013年10月16日に発生した斜面崩壊によって、多くの人命が失われた。

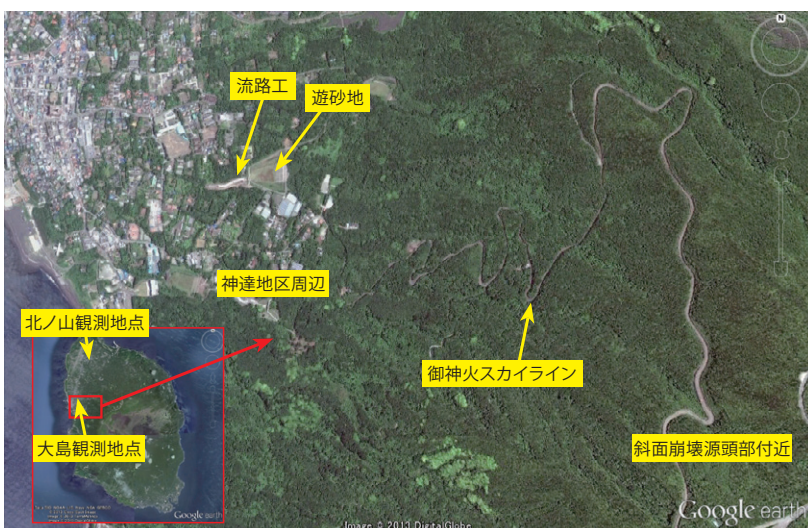
図1 主な調査地点と雨量観測所

主な調査地を図1に示す。調査地は、大島東部の神達地区周辺で発生した土砂災害の発生地域であり、斜面崩壊の源頭部付近と遊砂地の南の神達地区である。

図2に大島観測地点と北ノ山観測地点の1時間降水量の時間変化を示す。図1に示すように、大島観測地点は、多くの人的被害を発生させた斜面崩壊発生地点の北西に位置している。一方、北ノ山観測地点は、斜面崩壊発生地点の北に位置しており、両観測地点の距離は約4kmである。図2より、降水量の時間変化特性は、両

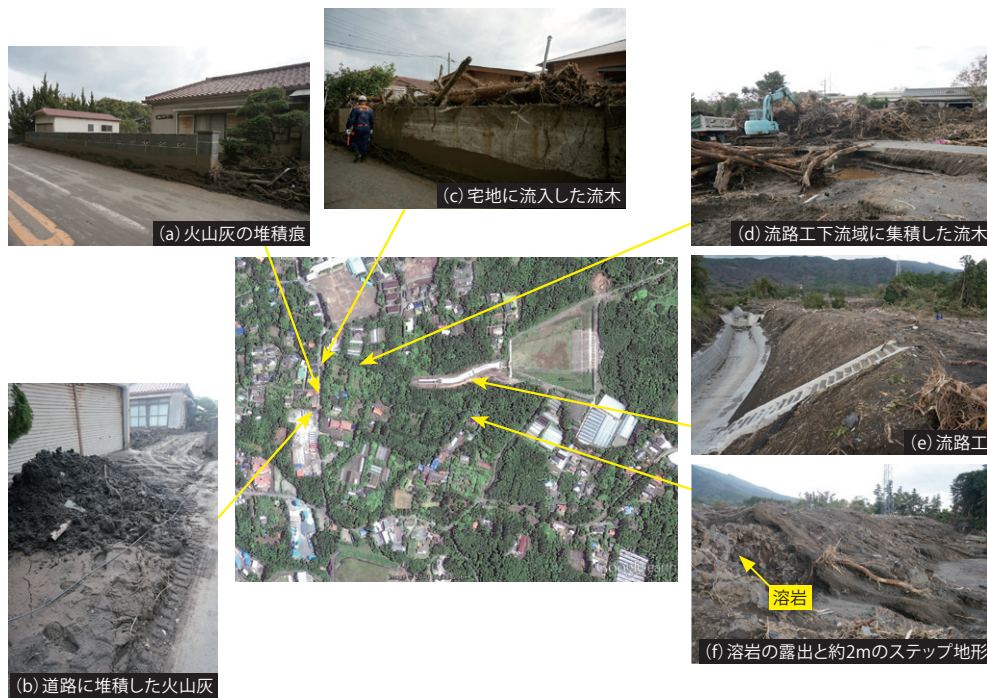
図6 道路による流れの拡散 (2013年10月19日撮影)

図6に神達地区の被災状況を示す。図6(a)および(b)に示すように、道路や住宅の敷地内には、約50cmの厚さで火山灰が堆積した痕跡があった。また、図6(c)に示すように、住宅の敷地内には、塀を乗り越えて侵入した多くの流木が堆積していた。流木は流路工の下流から海岸付近まで、河川沿いの長い区間に堆積していた。これらの流木に火山灰があまり付着していないことや斜面崩壊の発生時刻などから、土砂や流木は、斜面崩壊発生時に一気に海岸域まで流れたのではなく、斜面崩壊発生後も続いた豪雨によって流された

可能性がある。また、図6(e)に示すように、流路工の中には土砂がほとんど堆積していない。これは、上流の遊砂地が多く、土砂を捕捉したことだけでなく、斜面崩壊発生後も豪雨が続いたことも大きな要因と考えられる。最終的に土砂濃度の低い流体が流路工に流れ

込んだ痕跡もあり、その後、流木群も流れ込んで下流まで到達して堆積したと考えられる。航空写真から判断すると、流木の堆積場所は流路を横断する橋の周辺で顕著である。

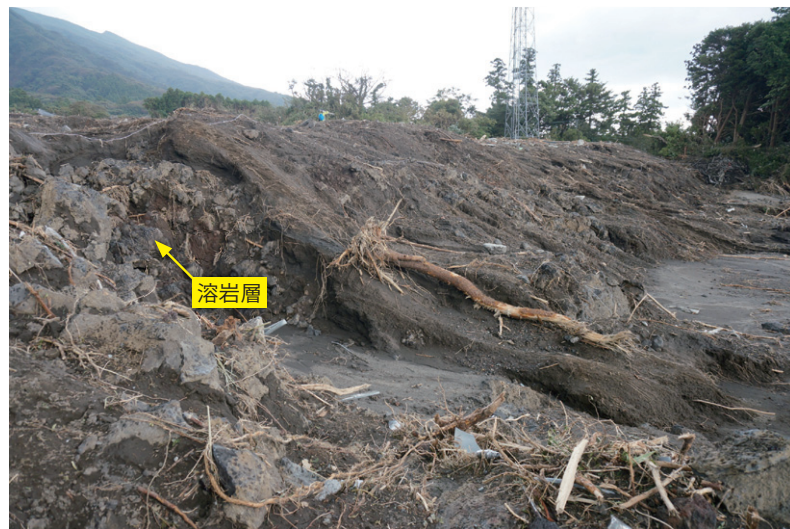
図7 露出した溶岩層 (2013年10月19日撮影)

図7は、神達地区における地盤の様子である。地盤の一部が浸食され、溶岩

層が露出していることがわかる。図4に赤い点線で示した領域は土砂の堆積域であるが、図7の領域を含む黄色の点線で示した地域は、浸食域である。神達地区の地盤勾配は約1/10であり、土石流は堆積する勾配であることを考えると、泥流が発生した時点ではどちらの

地点にも土砂が堆積したが、その後の豪雨により黄色の地点のみ一度堆積した土砂が浸食されたものと考えられる。本報告では2013年10月に発生した台風26号による伊豆大島豪雨災害の緊急調査の結果を報告した。本調査に
