委員会報告

アルカリ骨材反応による鉄筋破断が生じた構造物の安全性評価 (中間報告)

土木学会 コンクリート委員会 / アルカリ骨材反应对策小委員会

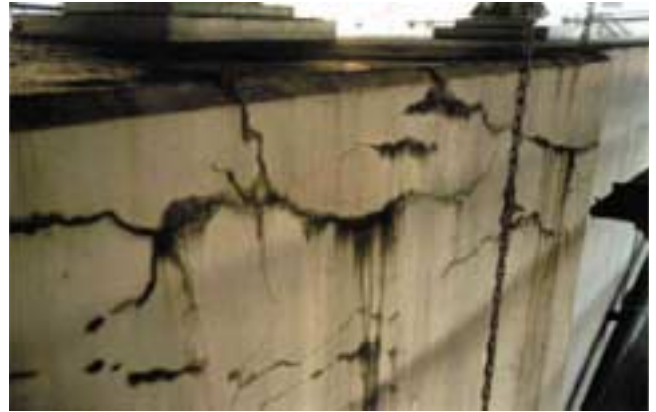
写真-1 鉄筋破断した構造物のひび割れの例

のひび割れ状況の例を写真-1 に、鉄筋破断の例を写真-2 に、さらに T 形橋脚で鉄筋破断の生じた位置の例を図-1 に示す。

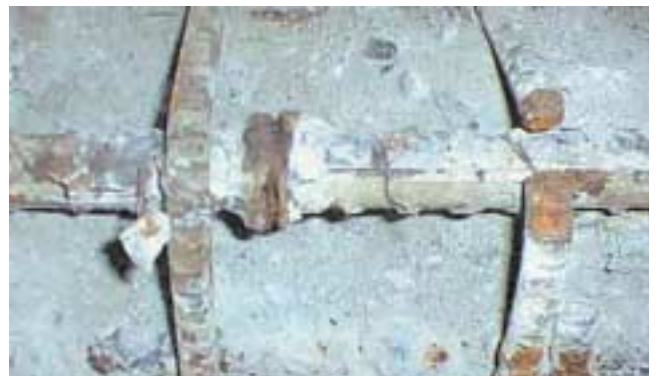
写真-2 破断した鉄筋の例（表面コンクリートを取り去った状況）

構造物としては、橋梁の橋脚や橋台が多い。鉄筋破断の多くは配力鉄筋・せん断補強鉄筋の曲げ加工部や主鉄筋端部の曲げ加工部などのコンクリート部材の隅角部のほか、一部では主鉄筋の圧接部などでも生じている。構造物

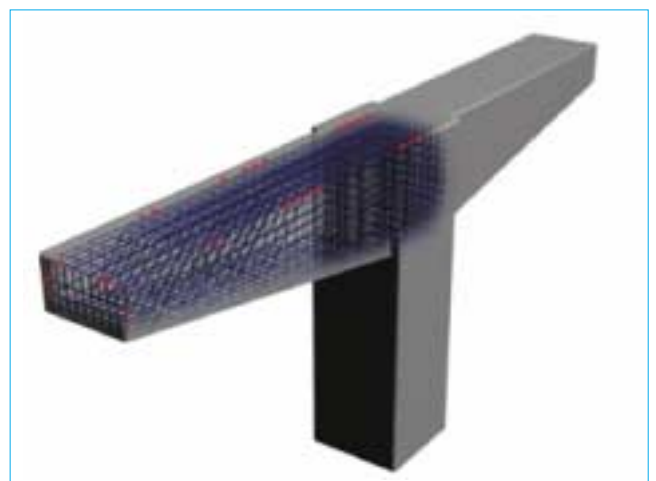
図-1 鉄筋破断が生じた位置の例
