下水道の被害とその復興状況 瓦礫の処理・処分について

調査メンバー：市川 新（東京大学工学部都市工学科）
津野 洋（京都大学工学部衛生工学科）
細井由彦（鳥取大学工学部社会開発システム工学科）
天野耕二（立命館大学理工学部環境システム学科）
高原伸兒（京都大学工学部衛生工学科）

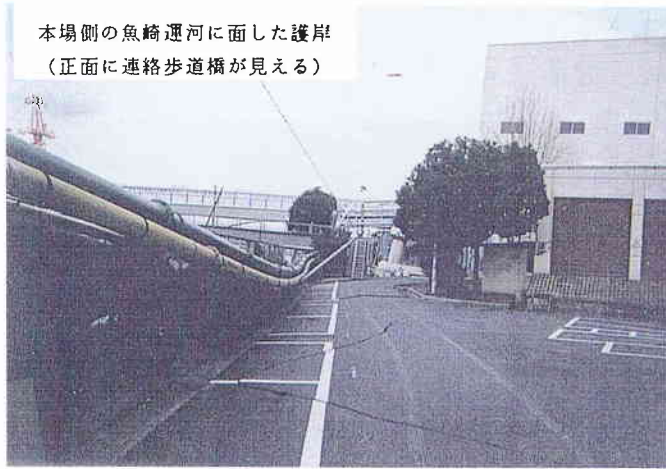
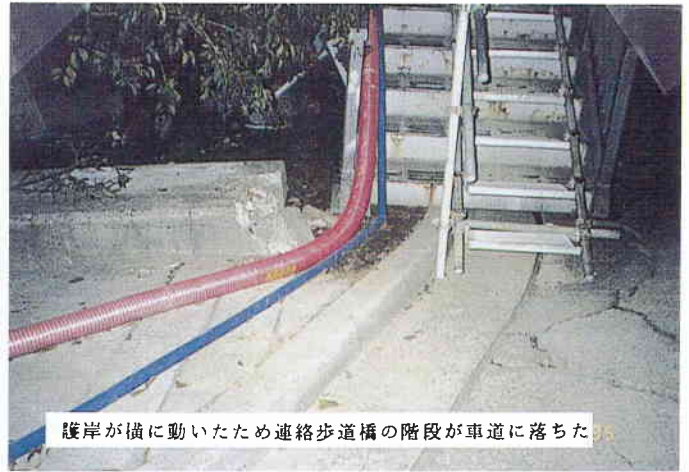
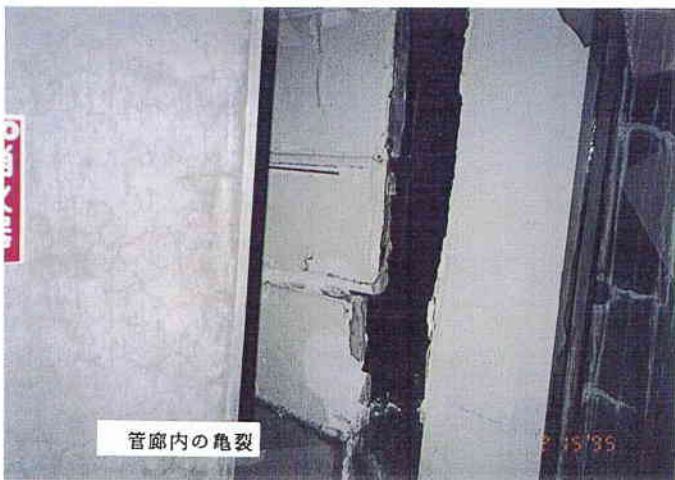
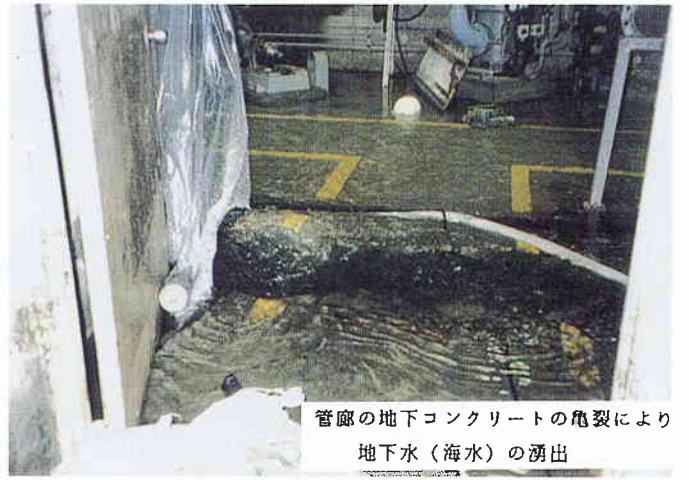
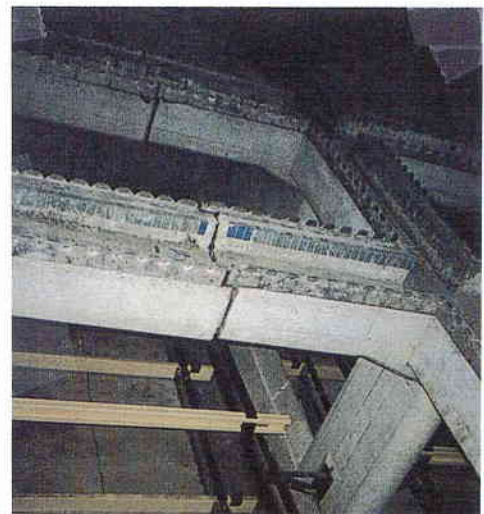
写真1 東灘処理場の損傷状況

東灘処理場では運河及び海域に面した擁壁の大きな移動や沈下がおき、それに伴い施設に大きな影響を受け、場内の導水渠、最初沈殿池に入る地点での接続部、処理施設のエクステンションジョイント、脱水機場・管理棟等の建造物、地下回廊等の損傷が主なもので、処理を行えない状況であった（写真1）。

神戸市東灘処理場では、導水路の復旧が遅れており、現在処理は行われていない。現在4月末を目途に高级処理の開始を復旧目標としているが、完全復旧には多くの日数がかかるものと思われる。

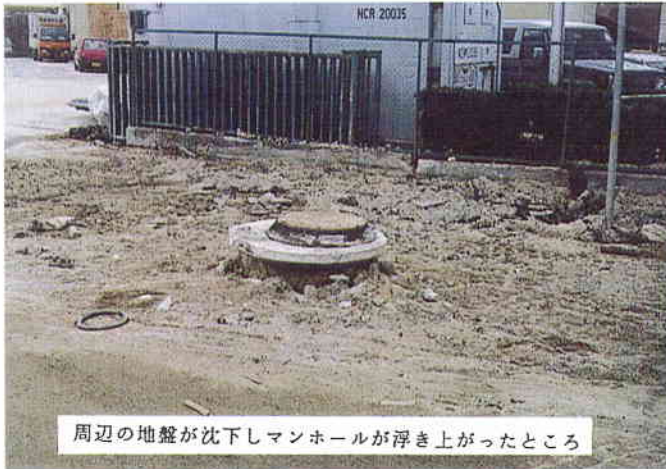
神戸市のポートアイランドにおいては周辺の地盤が沈下したことにより、マンホールが地表面より浮き出たような状況になっていたものが調査の結果明らかになった（写真2）。このようなマンホールは極めて少ないとの報告であったので、例外かもしれないが、下水管が地下構造物のため、被害状況を完全に把握することは極めて困難な状況である。

周辺の地盤が沈下しマンホールが浮き上がったところ

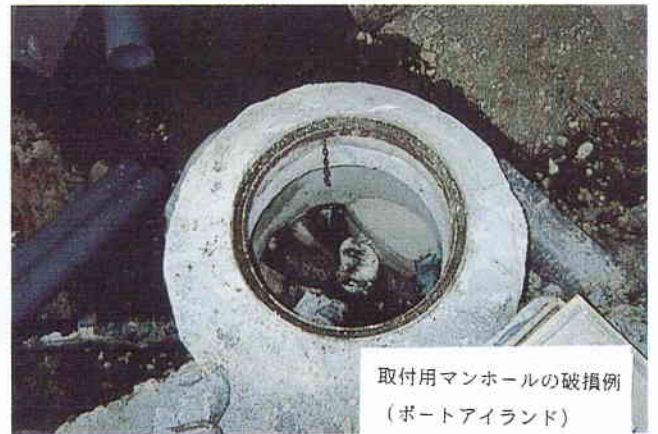
しかし、宅地から汚水マスへの接合部、取付管（汚水マスから下水本管への接続部）のズレ、下水管の亀裂、勾配の変化等の局地的な被害が発生しており（写真2）、その全体像の把握に関係市町村は鋭意努力中である。

取付用マンホールの破損例
(ポートアイランド)

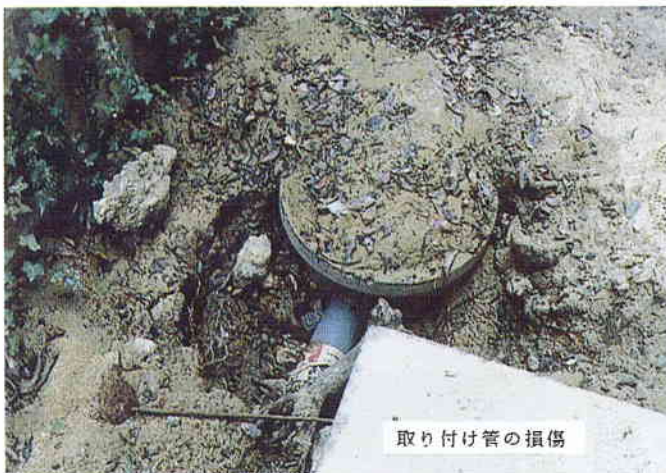
取り付け管の損傷

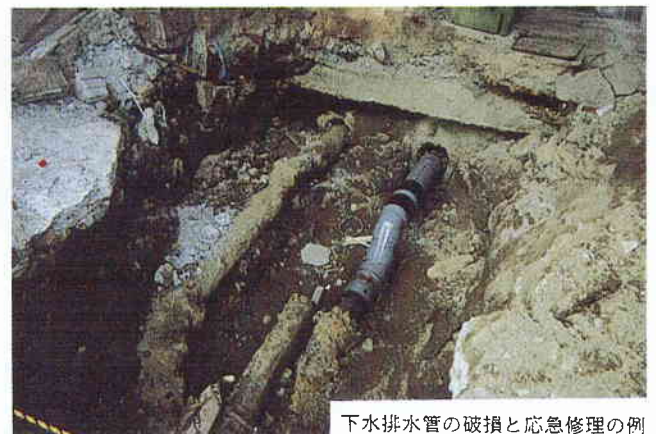
下水排水管の破損と応急修理の例
(ポートアイランド)

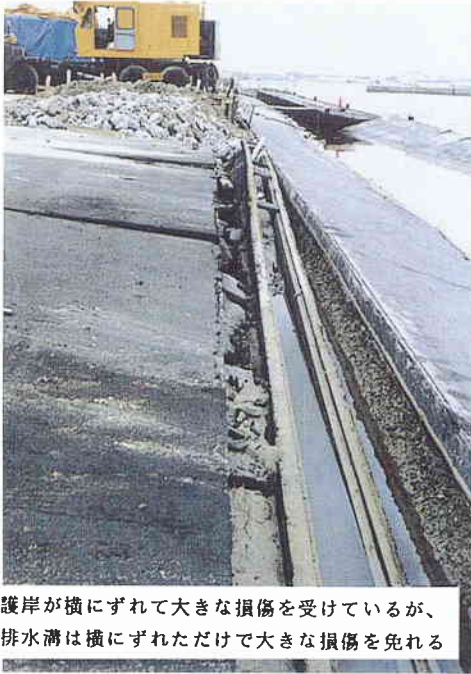
また吐き口についても海に面したところにあり護岸の崩壊により被害を受けたところもあり（写真3）、一部応急的な対策がたてられているが、今後の雨期の集中降雨に対して、早急な対策が望まれる。

護岸が横にずれて大きな損傷を受けているが、排水溝は横にずれただけで大きな損傷を免れる

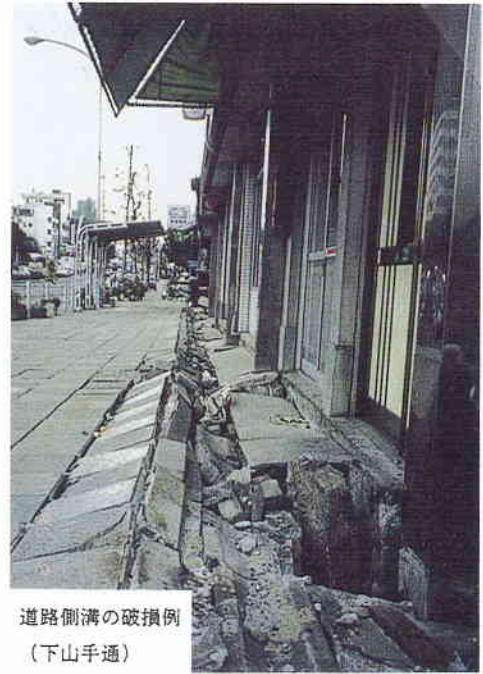
市街地区の雨水は下水管で排除されているが、神戸市の一部を除きほぼ分流式下水道であり、雨水管が設置されている。被災地区の多くは山が迫り、雨水は斜面を南北に流下し、直接海に放流されている。神戸市の場合では市全体で約 350の吐き口がある。その結果、雨水管の総延長は污水管に比べると短い（神戸市の場合約7分の1に当たる 500 km）が、開水路も多く残されている。暗渠部分は污水管の被害状況とほぼ同じであるが、開水路については倒壊家屋の瓦礫や土砂が堆積したり、側壁が破損したりしている部分が多く存在すると報告されている（写真3）。

道路側溝の破損例
(下山手通)

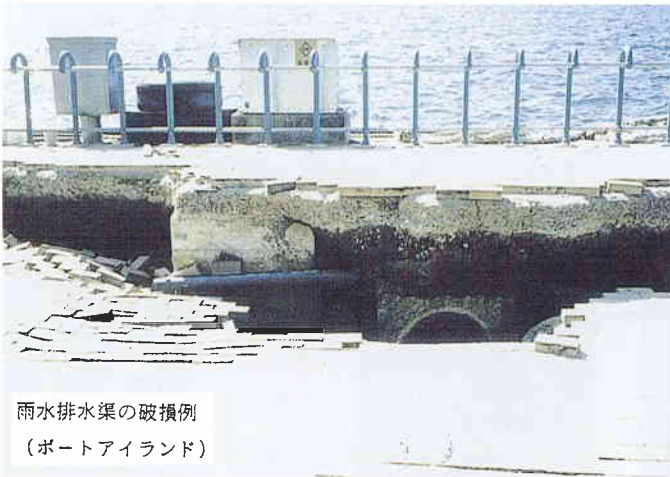
雨水排水渠の破損例
(ポートアイランド)

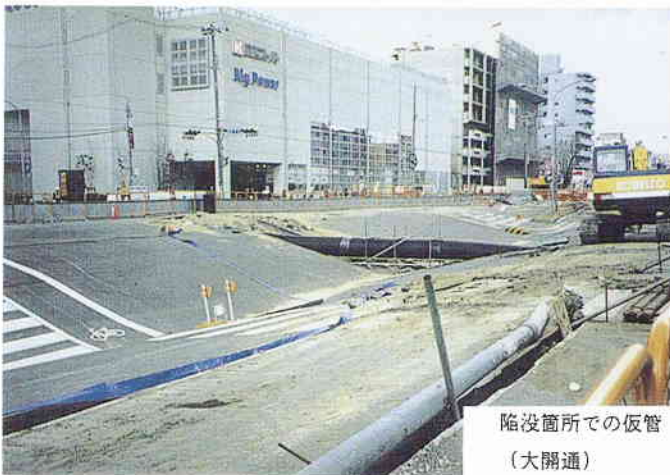
陥没箇所での仮管
(大開通)

土砂の体積や大規模な損傷を受けた下水道施設については「仮管」、「共同溝を下水管のバイパスとして一時的に借用」するなどの応急処置が施された（写真4）。

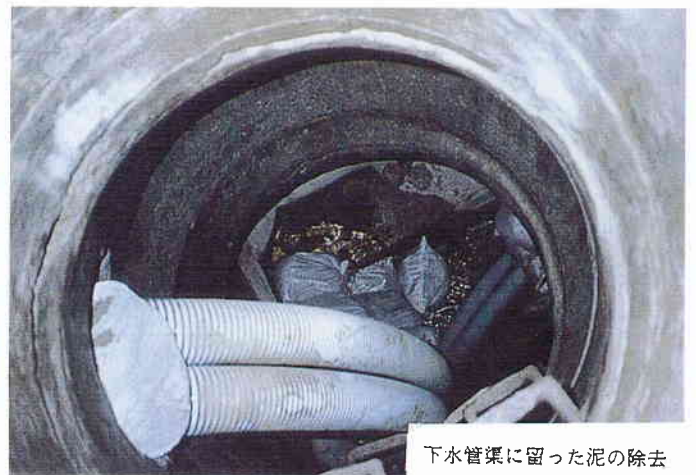
下水管渠に留った泥の除去

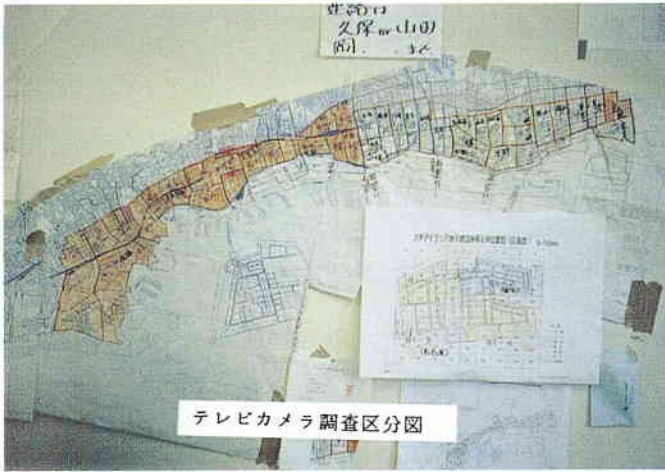
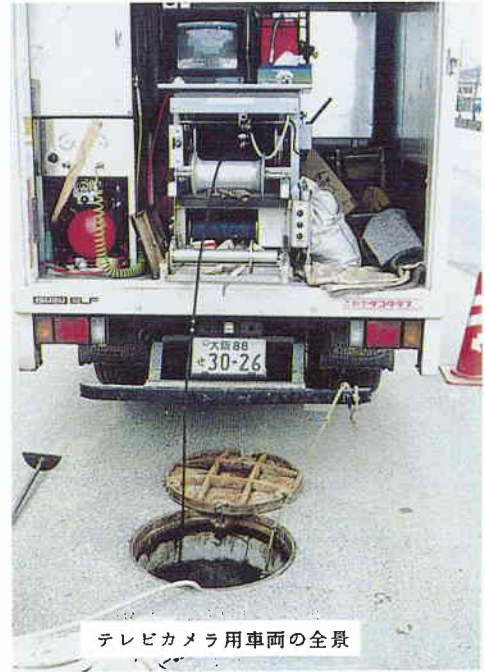
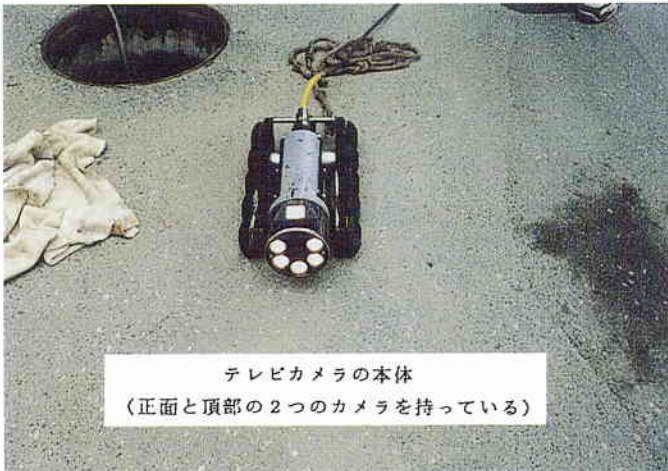
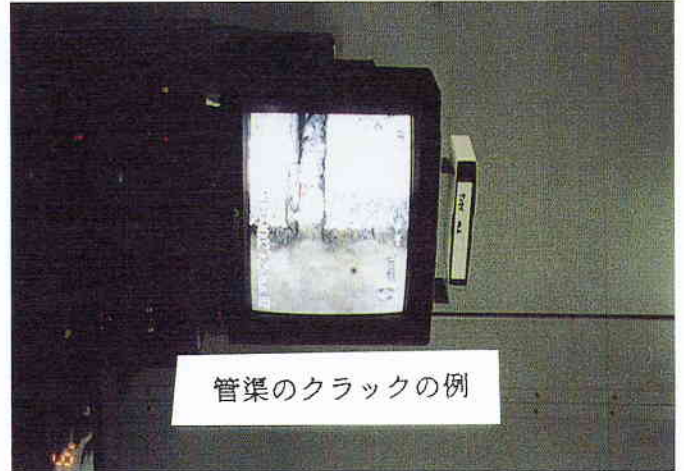
写真5 テレビカメラによる下水管渠の調査

対象地域の下水管の総延長は約 1,000 km であり、全てのマンホールを開け、黙視し、更には中に入り、閉塞状況の目視を行った。その中の損傷を受けたと判断された下水管約60 km について、テレビカメラを下水管に入れて内部をテレビ撮影し、今後の改修計画の基礎資料にするよう、現在その調査結果を整理している（写真5）。2月10日までに撮影されたカセットは約600本（各カセットの録画時間は1時間50分である）に及んでいる。
