### 3. ライフライン部門の復旧活動と今後の取組み

#### 3.1 復旧活動

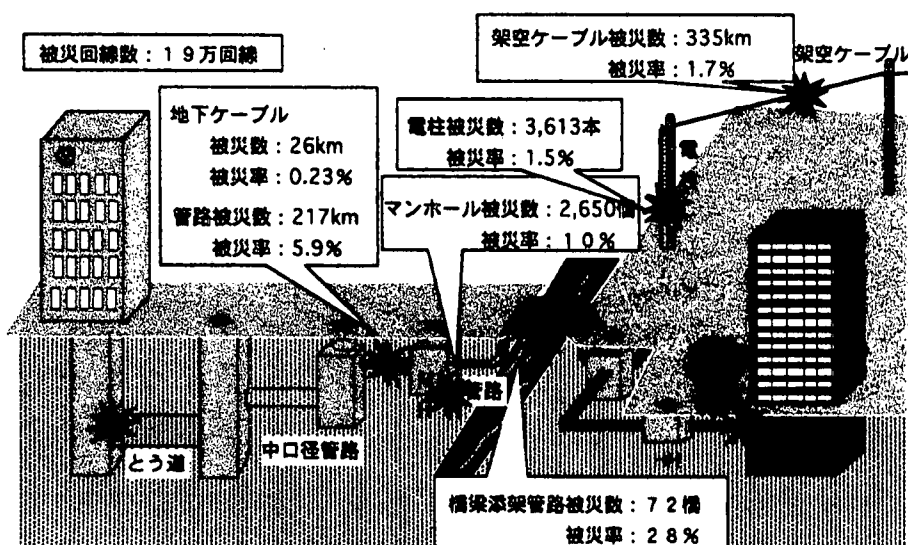
図-3.1.8 管路・マンホール等の被害概要

管路・マンホール等の被害概要は図-3.1.8に示すとおりである。今回の震災では、ダクトスリーブや離脱防止継手を適用した地下設備の被災は少なく、その耐震性を証明することとなった。液状化地域と非液状化地域における設備の被災形態については、液状化に伴う地盤変状が原因と見られる継手の離脱、硬質塩化ビニール管の破損等が非液状化地域に比べると多いようである。マンホール、ハンドホールは地表面にある蓋及び首部の被災が多かった。このことは地中と地表面との変位量の違いに起因する。また、構造的には首部はマンホール本体と剛結されてなく接着剤で接合している。

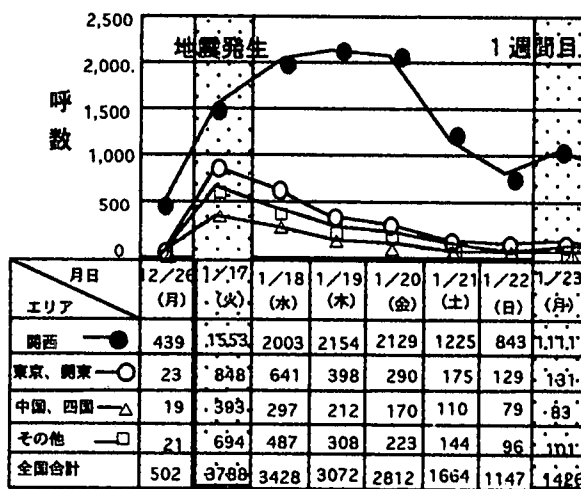
図-3.1.9 全国から兵庫県への発着呼数の推移

地震発生からの通話発進状況は、すばやく地震に反応し発生後約 10 分後には、急激な一斉発信となって現われている。その後は、全国からの安否確認や緊急通信のための、被災地への通話が集中し、兵庫エリアへは1日の着信回数で、ピーク時通常約 50 倍ものコールがあったと推定される。発生当日においては全国から安否確認の呼が集中していたが1週間後には、関西圏内での通話が大部分を占めていた。これらの混乱通話は3日～4日続いたが、兵庫エリアへの5,000回線の緊急増設と、トラヒックの減少により21日頃には、ほぼ平常に戻った。(図-3.1.9 参照)

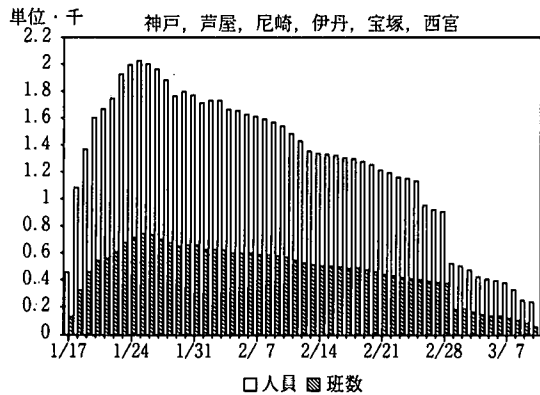
図-3.1.10 応急給水体制（6事業体）

班・人員の多かった神戸市・芦屋市・尼崎市・伊丹市・宝塚市・西宮市の 6 事業体の体制の推移を図-3.1.10 に示す。1 班当たりの人員はおよそ 2 人である。

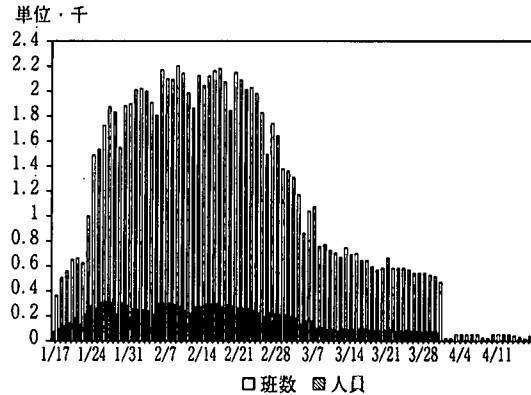
図-3.1.11 応急復旧体制（6事業体）

応急復旧の推移について、前述の 6 事業体のそれを図-3.1.11 に示す。

実施状況を見ると、1 月 27 日頃がピークで 445 班、2,426 人となっており、総数では 15,237 班、109,126 人に達している。1 班当たりおよそ 8 人である。応急復旧に要した期間が最も長かったのは神戸市の 4 月 17 日までの 91 日間（13 週間）であった。

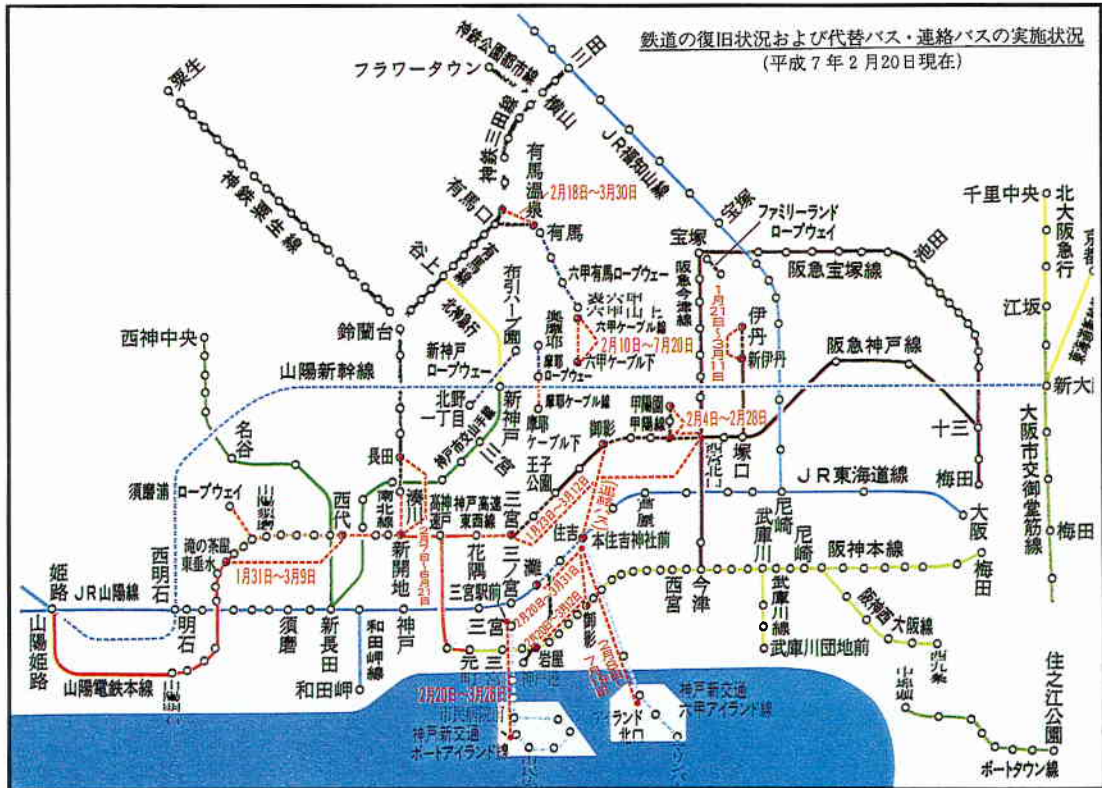
図-3.1.12 に平成7年2月20日現在の鉄道の復旧状況と代替バス・連絡バスの実施状況

も7月から8月にかけて全通、8月23日には同六甲アイランド線住吉駅から魚崎駅間が開通し、被災地の鉄道はほぼ震災前の姿に回復した。今回の震災で大阪～神戸間の交通機能は完全に麻痺した。このため、震災直後から両都市間の輸送確保が必須の課題となり、他の鉄道やバスによる代替輸送が検討・実施された。特に、JR西日本、阪急、阪神電鉄が実施した阪神間の代替バスは累計で1,453万人を輸送し、震災復旧、市民生活維持に大きな役割を果たした。図-3.1.12に平成7年2月20日現在の鉄道の復旧状況と代替バス・連絡バスの実施状況を示す。

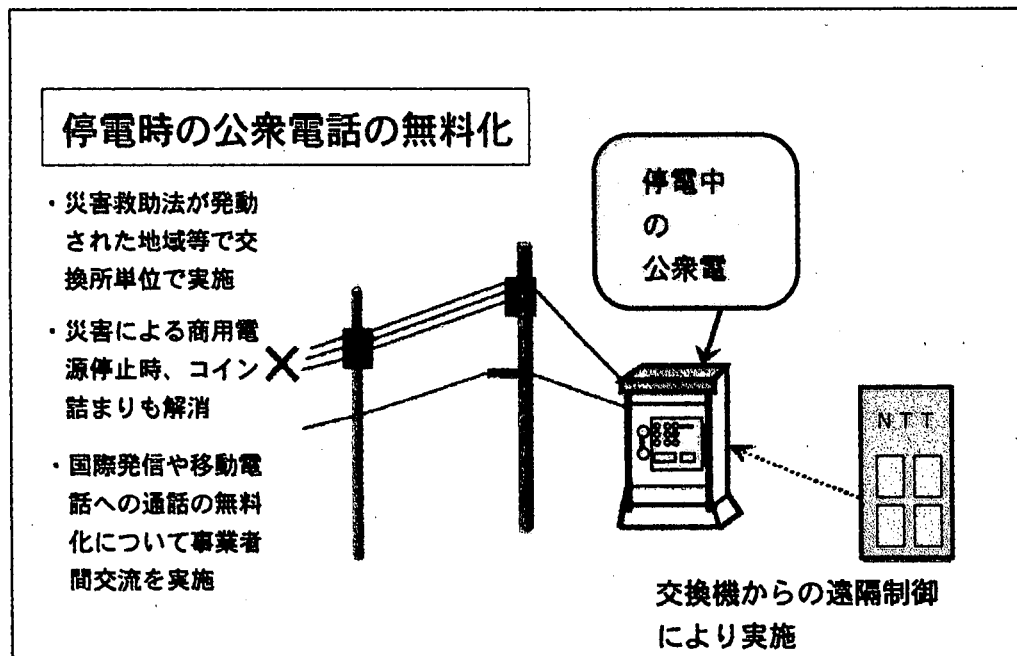
図-3.2.3 ライフライン公衆電話の利用開放

停電時にカードが使えなくなることや、コインの充満により公衆電話が稼動しなくなる反省から、被災地域において停電が発生した場合には、交換機からコマンド投入により通話の無料化を行うこととした。（図-3.2.3 参照）

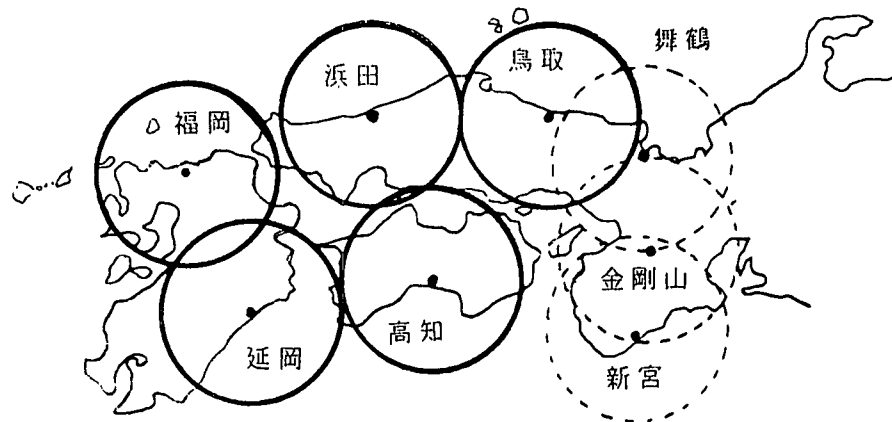
図-3.2.7 検知点の配置図

マグニチュード 8 クラスの巨大地震は海域に存在するプレートの沈み込みによって発生し、周期性をもって繰り返し発生することが多いことや、過去に発生した地震の分布及び地震歴等を考慮して、ユレダス用の地震計を設置するための検知点を山陽新幹線を取り囲むような形で 5 か所 (鳥取、浜田、高知、福岡、延岡) 新たに設置した。また、東方の 3 か所 (舞鶴、金剛山、新宮) については、JR 東海の検知点を借用することとした。よって、山陽新幹線におけるユレダスはこの 8 検知点で地震を検知し、運転規制を行う。なお、検知点については、地震計の精度が非常に高いことから、安定した岩盤のある箇所には横坑を掘削し、設置している。図-3.2.7 に検知点の配置図を示す。

\* 舞鶴、金剛山、新宮は J R 東海 所有の 検知点
