4. 都市高架橋の損傷要因の分析と評価

4.2 鋼 I 桁端部

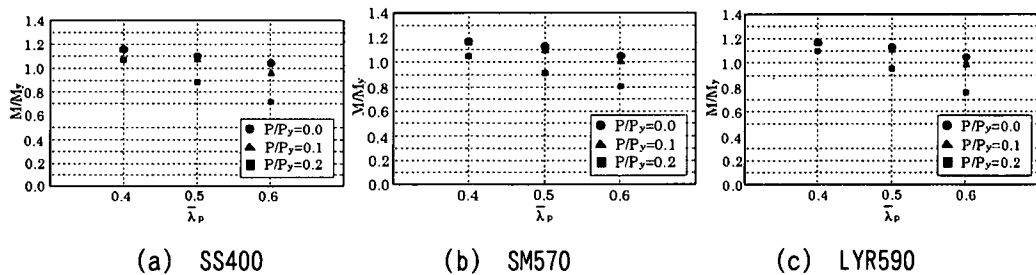
図-4.4.6 強度低下(曲率振幅 $\phi = \pm 3\phi_y$)

繰り返し曲げを受けたときの強度低下は、幅厚比パラメータ、軸圧縮力、載荷パターン、鋼種の違いにより異なってくる。解析結果より3サイクルの繰り返し曲げを受けた後の強度と、幅厚比パラメータ、軸圧縮力との関係を図-4.4.6,7 に示す。また、最終の強度が降伏モーメントを下回るケースを表-4.4.2 に示す。

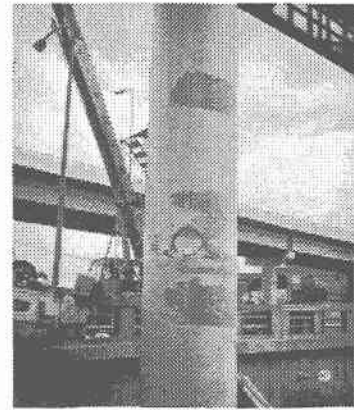
(c)P-581 山側

- ひび割れ・大座屈 : 全周にわたって座屈し、ひび割れが発生している。
- 小座屈 : 全周にわたらない片側のみの座屈でひび割れは発生していない。
- 軽微な損傷 : 目視により座屈は認められないが、塗料の剥離程度の変形が生じている。

橋脚番号	損傷状況	橋脚番号	損傷状況
P-580山側	橋脚基部付近で片側のみが局部座屈を起こしている。	P-580海側	橋脚高の中間点付近で片側が局部座屈を起こしていて、円周方向に亀裂が生じている。
P-581山側	座屈は認められないが、3カ所にわたって塗装が剥げ落ちた所があり、降伏まで達していると思われる。	P-581海側	P-581山側と同様、座屈は認められないが、3カ所にわたって塗装が剥げ落ちた所があり、降伏まで達していると思われる。
P-582山側	橋脚基部付近で片側が局部座屈を起こしていて、反対側は座屈は認められないが塗装がはげ落ちている。	P-582海側	橋脚高の中間点付近で片側が局部座屈を起こし、反対側の基部側で塗装の剥げ落ちがみられる。
P-583山側	橋脚基部付近で片側のみが座屈を起こしている。	P-583海側	橋脚基部付近で片側のみが座屈を起こしている。
P-584山側	橋脚高の中間点付近で提灯座屈を起こし、非常に大きな変形を受けているため、亀裂の発生が認められる。	P-584海側	橋脚高の中間点付近で提灯座屈を起こし、亀裂も生じているがP-584山側ほど変形は大きくない。
P-585山側	橋脚基部付近で片側のみが座屈を起こしている。	P-585海側	橋脚基部付近の片側で複雑な座屈変形が生じている。

写真-4.4.1 被害状況

橋脚番号	被害程度
P-584 山側	ひびわれ、大座屈
P-582 海側	小座屈
P-581 山側	軽微な損傷

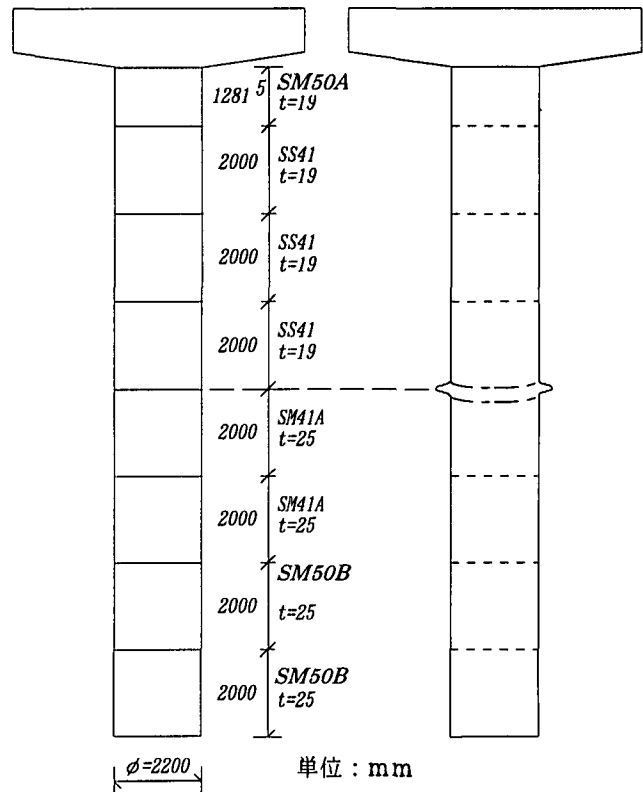
図-4.4.31 P584 橋脚と被害図

以上のことより、上部構の落下高さが 20cm では局部座屈はわずかに見られる程度であるが、落下高さが 30cm になると実際の被害図とほぼ同じ座屈現象がみられることが判った。

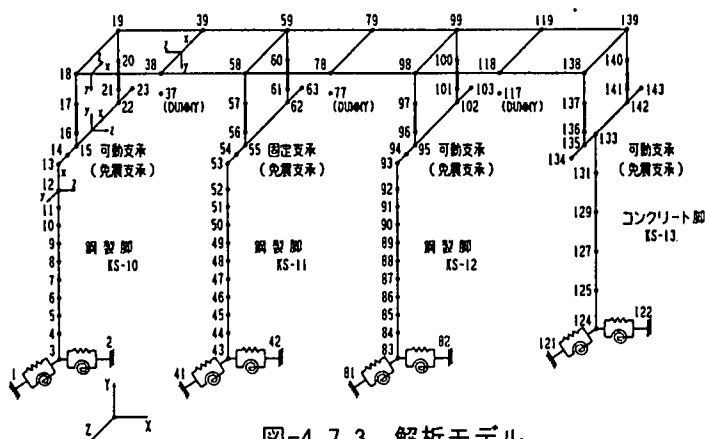
図-4.7.3 解析モデル

解析モデルを図-4.7.3に示す。
