5. 長大・特殊橋梁の被害の原因究明

5.2 大規模橋梁の損傷

5.2.1 アーチ橋の座屈損傷

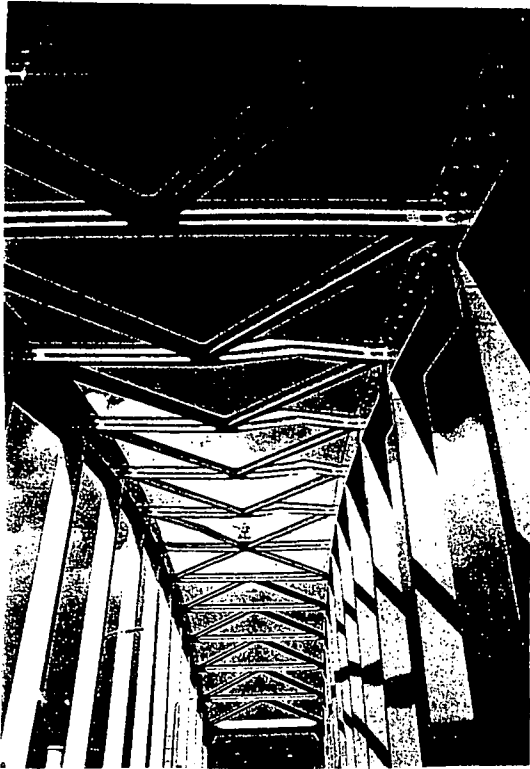
写真-5.2.1 上横繫ぎ材6本の座屈状況
(ただし、 L_{12} の部材の座屈
状況は、よく見えない)

兵庫県南部地震によりアーチ主構が支承より脱落し、そのためにアーチ主構が橋軸直角方向に移動し、上横繫ぎ材 6 本が、写真-5.2.1、および写真-5.2.2 に示すように、座屈変形した。このローゼ橋の被害状況を再現するため、主として支承、およびアーチ上横繫ぎ材の損傷を中心に、有限要素法による動的応答解析を行って、検討を加える¹⁾。その際、解析に用いる入力地震波としては、六甲アイランド橋の近くにある東神戸大橋で観測された地震波データを使用する。アーチ部材のうち座屈を起こした中央部分の上横繫ぎ材、ならびに支承や橋脚の非線形挙動を考慮した解析を行う。非線形の時刻歴応答解析を効率よく行うため、アーチ主構については、静的縮合を利用した近似的な扱いにより、自由度を大幅に低減した解析モデルを用いる。計算には、汎用有限要素法プログラム ANSYS を利用した。

兵庫県南部地震によって支承が崩壊し、図-5.2.2、写真-5.2.1、および写真-5.2.2 に示したように座屈損傷を起こしたアーチ橋の6本の上横繋ぎ材の損傷原因を調べるために、文献3)の研究においては、橋梁全体を骨組構造の有限要素の集合体でモデル化した弾塑性有限変位解析が行われた(解析プログラム EPASS⁴⁾)。その一環として、ここでは、損傷を起こした上横繋ぎ材のみを取り出し、それらを板構造の有限要素の集合体でモデル化した弾塑性有限変位解析を行い(解析プログラム USSP⁵⁾)、文献3)の検討結果の再評価、および、より定量的な検討を加える。

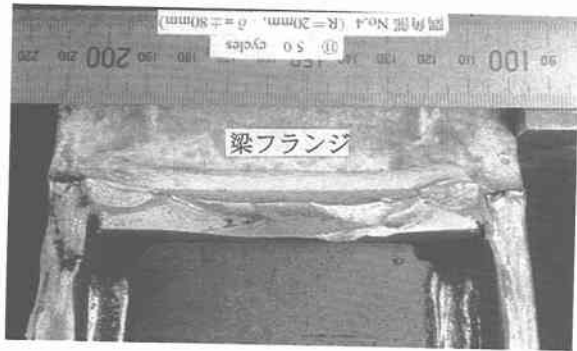
写真-5. 4. 5 破断面 (R=20mm 試験体, $\delta = \pm 80\text{mm}$)

写真-5.4.5 と写真-5.4.6 には、 $\delta = \pm 80\text{mm}$ の $R=20\text{mm}$ 試験体、および $R=0\text{mm}$ 試験体の破断面を示す。両方ともレ型溶接とすみ肉溶接の交差部表面から亀裂が板厚方向に半楕円形状に進展し、フランジの板厚半分程度に進展したところから、最終破断に至った様子がわかる。 $R=20\text{mm}$ の方の最終破断面は、シアリップが見られる典型的な延性破面である。一方、 $R=0\text{mm}$ 試験体の最終破断面には、
