## 2. ライフラインシステムの被害・復旧から新たな地震防災対策へ

### 2.1 はじめに

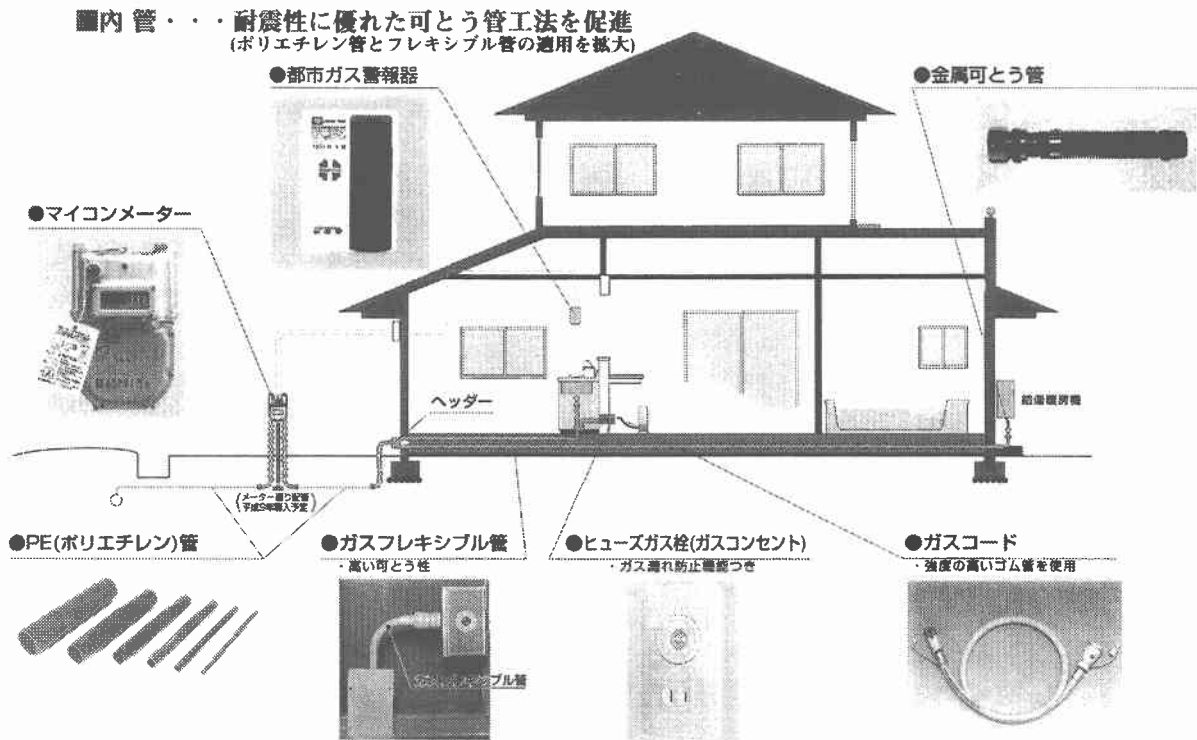
図-2.4.4 一般家庭における予防対策

マイコンメーターは、多量のガス漏れ、機器の消し忘れ、地震、ガスの圧力低下などの異常を感知すると、自動的にガスを遮断する(地震の場合、震度5に相当する200galでガスを遮断する)。また、ユーザーの手で簡単に復帰させることができる。さらに、このマイコンメーターは、光と音声でガス漏れを知らせる『ガス漏れ警報器』と連動してガスを遮断することもできる。

家庭内のガス栓に関しては、現在、万一ゴム管が外れて多量のガスが漏れた場合に、自動的にガスを停止する『ヒューズガス栓』を取り付けている。そのほか、従来のゴム管の代わりにワイヤー入りで強度の高い『ガスコード』の普及などにも努めていく(図-2.4.4)。

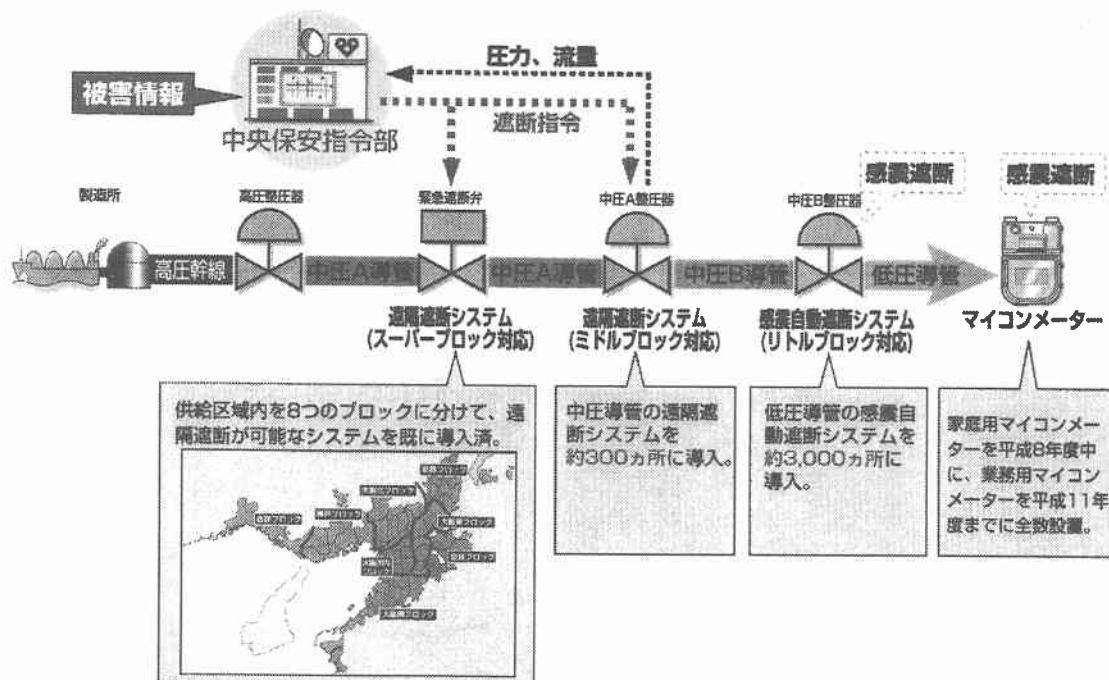
図-2.4.6 供給停止システム

これに加えて、万一の中圧導管被害に対応できるよう、中圧導管の遠隔遮断システムを約300ヶ所に導入する(図-2.4.6)。

供給ブロック内の地震計のいずれかひとつがSI値60カイン以上を記録すれば、そのブロックは即時供給停止ブロックとなる。この時、そのブロック内の中圧Bガバナ (20～30機) に設置されている低圧感震遮断装置が全てシャットオフの状態になっていることが期待される。

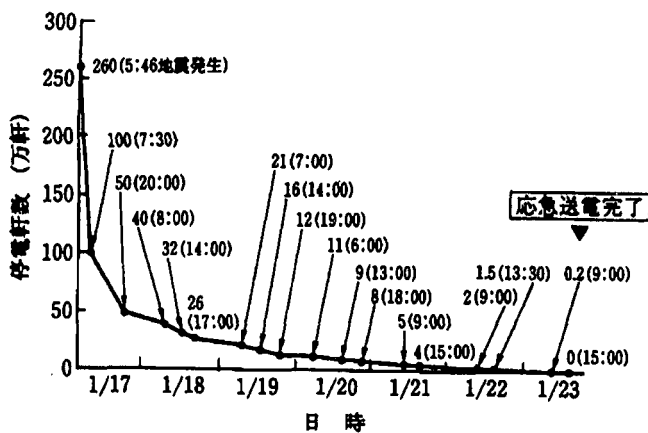
図-2.5.2 停電件数の時間推移

停電件数の推移を図-2.5.2に、供給支障電力の推移を図-2.5.3に示す。

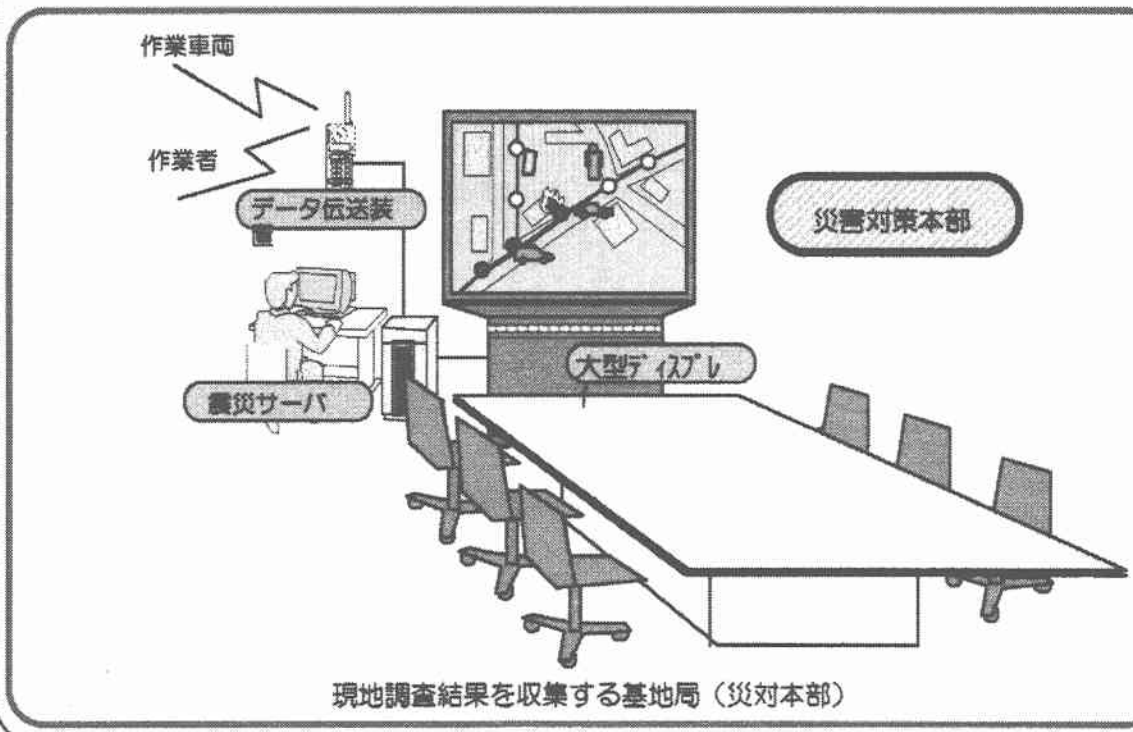
図-2.6.7 携帯端末による現場詳細調査

携帯端末を利用して被災地の状況を収集することに加え、現地への誘導も行う。また、災害対策本部では、現地からの被災情報(音声、画像等)が地図上にマッピングされた結果を総合的に状況把握して、現地への指示を行う(図-2.6.7)。

- 高精度の測位方式（キネマティック測量）により数センチレベルで位置を測定
- NTT地図上でのナビゲーションにより地中埋設物やマンホール等の設備位置の把握、被害状況の把握を支援
- 災害対策状況報告（災害設備情報、災害対策状況、メモ）の基地局への連携

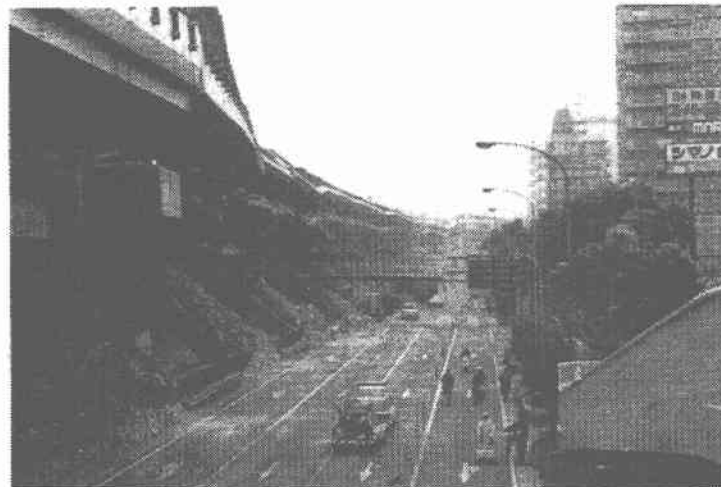
写真-2.7.1 3号神戸線 深江本町付近

橋梁の被害で最も衝撃的であったものは、阪神高速道路3号神戸線の神戸市東灘区深江本町における18径間ピルツ橋の倒壊であった。その被災状況を写真-2.7.1に示す。阪神高速道路3号神戸線ではその他4カ所で落橋するとともに、橋脚の14%、支承の18%、及び上部工の7%が大きな損傷を受けた。
