## 13. 台湾地震による被害と解析

### 13.1 地震動の特徴

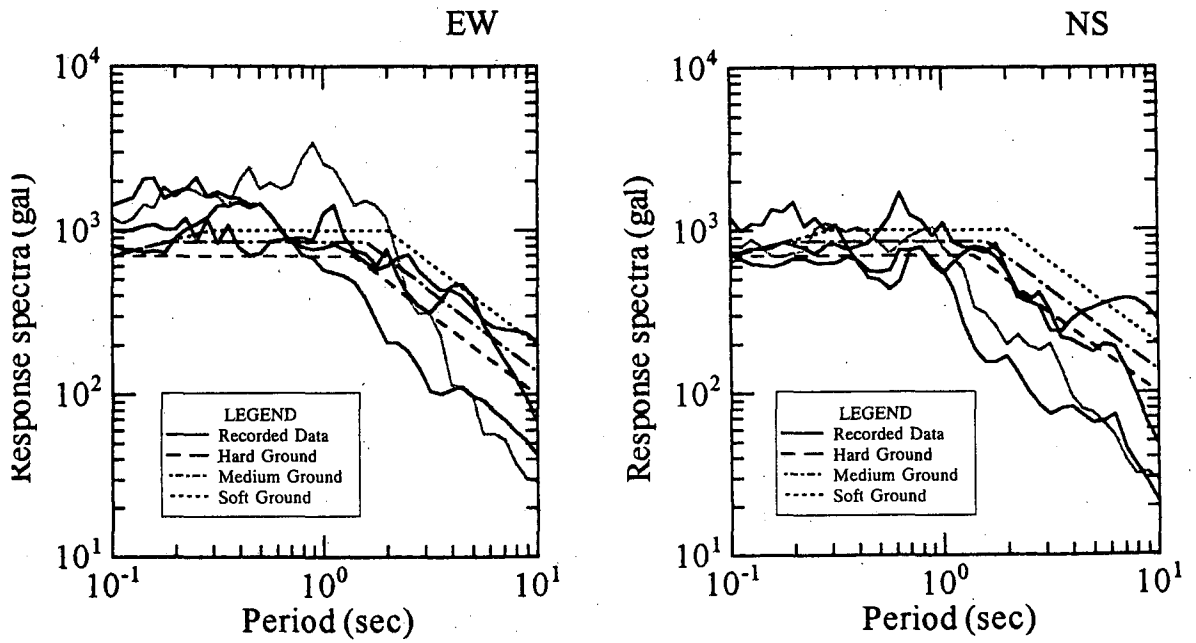
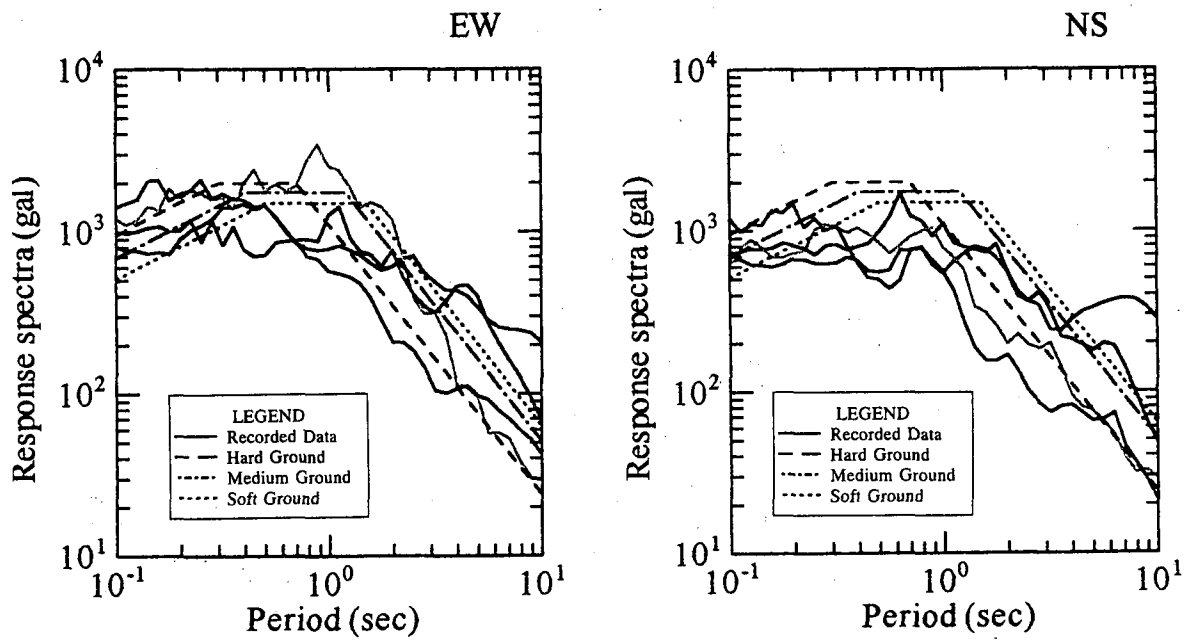
(5) 加速度応答スペクトル

図 13.1.4 は、加速度値の大きい観測点における観測記録の加速度応答スペクトル（減衰定数  $h = 5\%$ ）を示したものである。同図には、我が国の道路橋の設計で考慮されている加速度応答スペクトルも合わせて示している。観測記録によれば、大きい記録においても最大加速度応答としては概ね  $1G$  程度以下となっており、我が国の設計スペクトルのタイプ I 相当程度となっている。なお、TCU084 は山間部で観測された記録であるが、最大加速度が  $990gal$  と最も大きな記録を観測した地点であり、応答についても非常に大きくなっている。EW 成分については固有周期  $1$  秒周辺で卓越した振動をしており、最大応答で  $3G$  程度となっている。ただし、この観測波形は、山間部の特殊な地形条件の影響を受けた記録といわれている [13.1.11]。

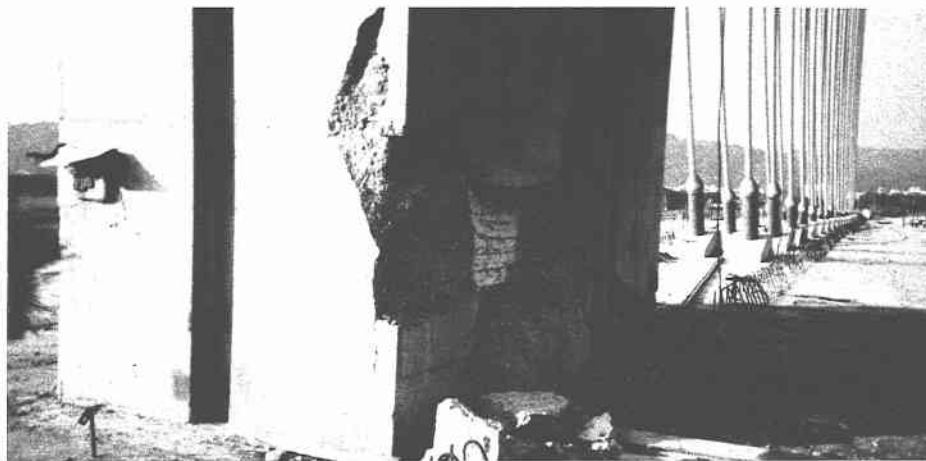
写真 13.2.1 集鹿大橋の被害

支承部やRC橋脚の損傷、けたの水平移動、建設中のPC斜張橋の主塔基部やケーブル、けたに損傷が生じているもの

○該当する橋梁：集鹿大橋、猫羅溪橋、長庚大橋、東豊大橋、平林橋など

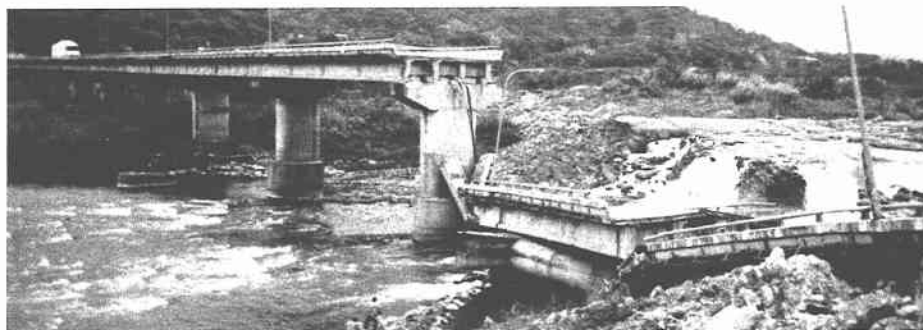
写真 13.2.2 卑豊橋の被害

9 m程度に及ぶ鉛直あるいは水平変位により、下部構造の転倒やけたの落下が生じているもの

○該当する橋梁：卑豊橋、石岡ダム通路橋など

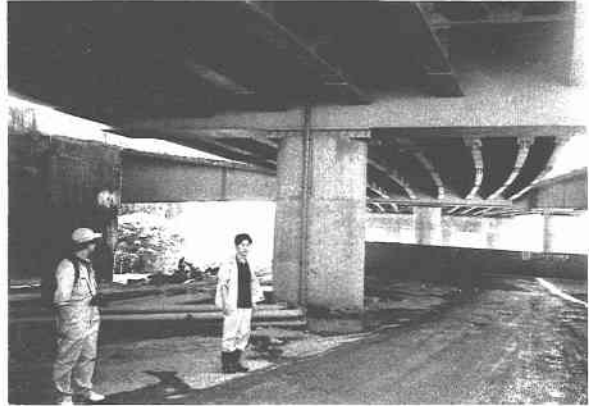
写真 13.4.1 猫羅溪橋

地震による被害は橋脚上部の斜めひび割れおよびかぶりコンクリートの剥離である。斜めひび割れはH形鋼の設置位置から下方に延びている(写真13.4.2)。地震による損傷は、桁中央部に位置する橋脚より、偏心モーメントを受ける橋脚の方が大きくなっている。補修工事には、応急措置としてジャッキで桁を仮受けし、落橋を防止している。

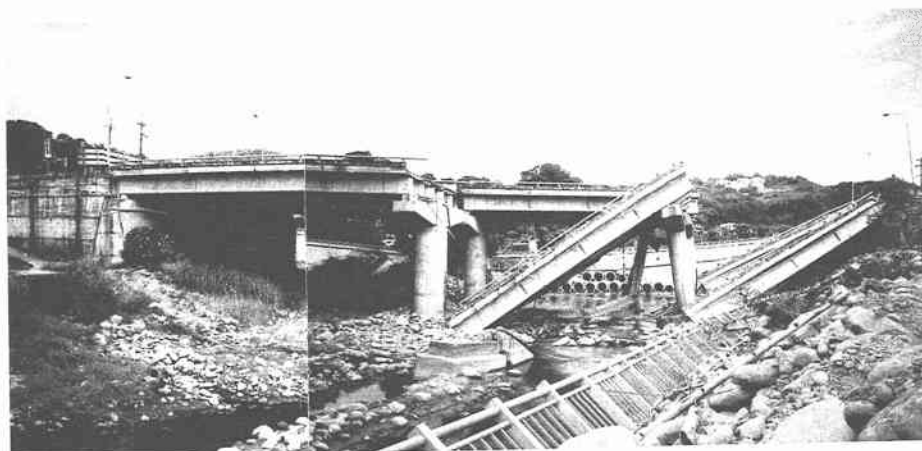
写真 13. 5. 1 石園橋の被害状況

被害状況を写真13.5.1および図13.5.2に示す。東勢方面線ではD5とD6の北側のけた端部がそれぞれP1とP2より落橋している。また、卓蘭方面線でもD3北側けた端部がP2より落橋している。東勢方面線、卓欄方面線ともA2橋台上では、写真13.5.2に示すようにけたが衝突し、ゴム支承が沓座からずれ落ち、サイドブロックも損傷している。

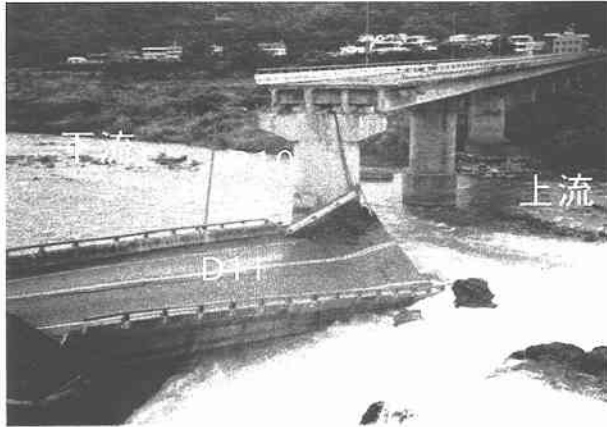
写真 13.7.1.1 卑豊橋の被害

卑豊橋は、石岡堰の西に位置し、大甲溪にかかる 13 径間の橋梁（1991 年 1 月竣工）である。写真 13.7.1.1 に示すように、上流側の河床で断層による 5m~6m 程度の隆起を生じ、滝が出現するという特異な地殻変動を生じた。桁は RC の I ビーム 4 本で、径間長 25m 程度、幅員は 10m である。橋脚断面は 4.8m×2m、高さが 10m 程度の RC 構造である。橋軸方向はほぼ南北方向となっている。桁掛かり長は 0.3m~0.4m 程度である。被害状況を図 13.7.1.1 に示す。図 13.7.1.1 では一番北側に位置する桁、橋台、橋脚を D1, A1, P1 とし、南に向かって順にナンバリングしている。

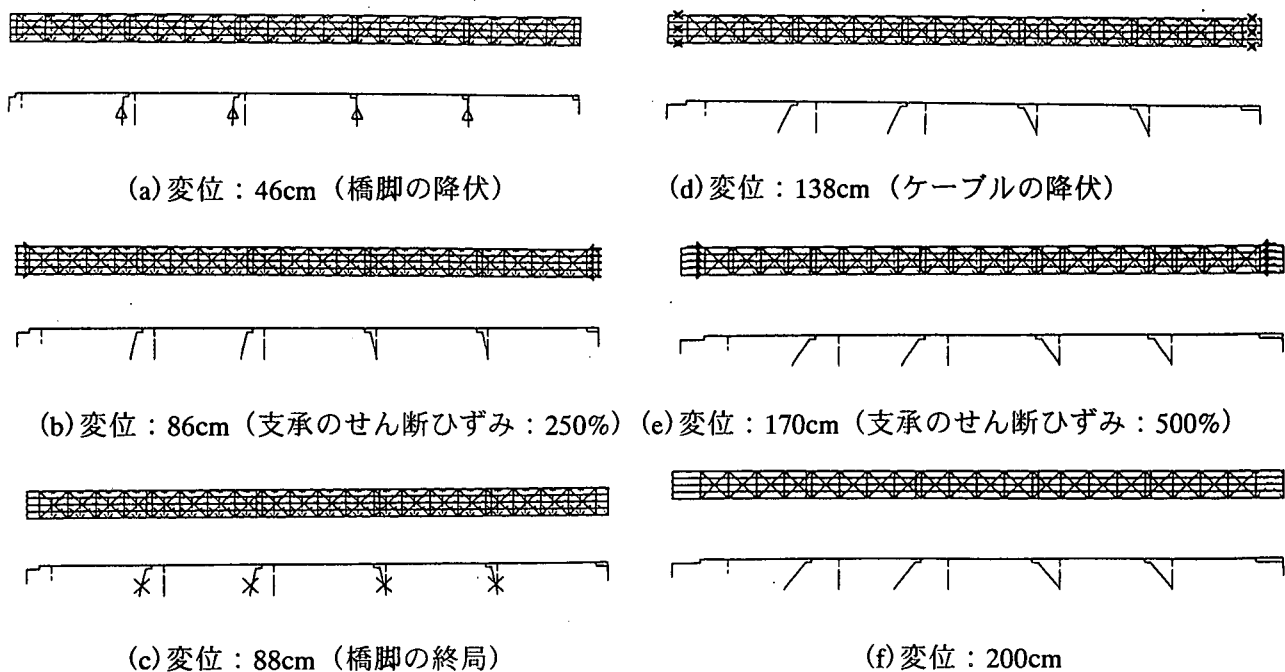
図 13.10.4 断層変位の増大と損傷の進展状況

- ①断層変位 46cm：全ての橋脚において降伏
- ②断層変位 86cm：橋台部の支承ひずみが 250 %

③断層変位 88cm：橋脚が終局
