# 1996年2月17日 Irian Jaya 地震津波の現地調査

倉吉一盛\*・今村文彦\*\*・高橋智幸\*\*\*・松富英夫\*\*\*\*  
Subandono Diposaptono\*\*\*\*\*・首藤伸夫\*\*\*\*\*

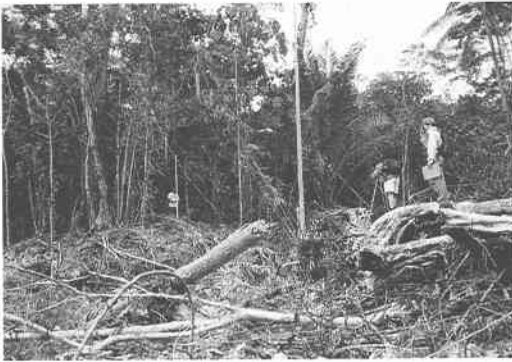
写真-1 Biak 島西部 Wardo・Mamoribo での津波浸水域

写真-1 は Mamoribo での浸水域で撮影されたもので、局所的に非常に大きな波力を伴って津波が進入したことがわかる。10 m 以上の立ち木の枝が無惨に折られている様子も見られた。恐らく波が Splash 的にこの立ち木に衝突したものと思われ、その高さは 8 m 以上になるが、今回の測定値にはこのような非常に局所的な値は入っていない。さらに、この地域の沿岸には、浅瀬に直径 20 m 程度の小さな島が存在しており、1993 年北海道南西沖地震津波による藻内（最高 31 m の津波高さを記録し、沖には無縁島と平島がある）沖の地形特性と類似している。小さな島の存在は、津波を集めやすい海底地形

があることを示唆しているかも知れず、今後詳細な地形データの入手とともに、局所的な波高増幅機構を明らかにする必要がある。

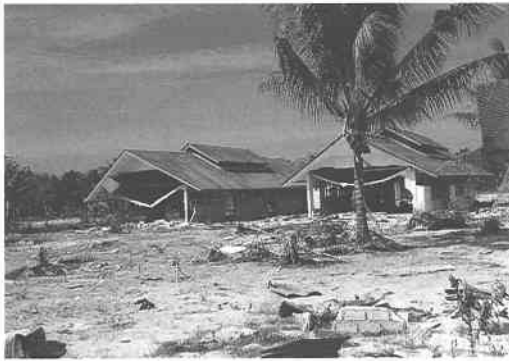
写真一2 Korimでの学校被災状況

写真一2にその被害例を示すが、津波の進入に直面し

た壁はすべて抜け落ちていたが、平行する方向の両サイドの壁は残っていた。また、Korim沿岸では多くの椰子の木が倒れおり、相当な津波の波力の大きさであったことが容易に想像ができる。

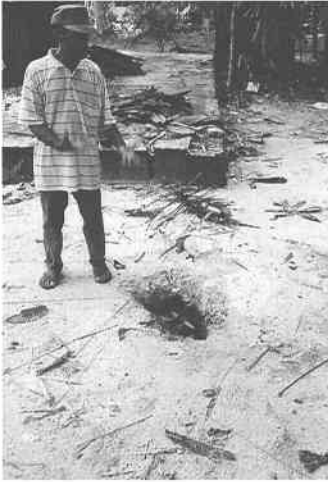
写真-3 Bosnik での噴砂現象

東部 Bosnik において強震動による家屋被害が見られた。ここでは、噴砂現象が多く見られることから(写真-3)、地盤が砂層軟弱であり、地盤動が非常に大きかったことを示している。他の地域での地震動による被害はあまり見られなかった。
