2001 年ペルー南部地震津波の災害調査

越村 俊一*・Emile A. Okal**・Lori Dengler***・Jose Borrero****
Vasily Titov*****・Modesto Ortiz*****・Sebastian Araya*****
Brandon Gomer*****・Matthew Swenson*****

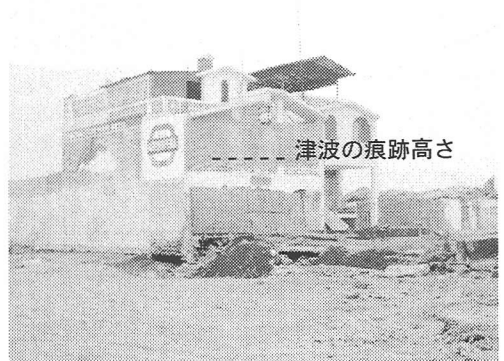
写真-1 La Punta における津波による建物被害例

Camana の海岸では、約 2500 ヘクタールの農地が浸水し、2500 棟の建物が被害を受けた。最も被害が大きかったのは、La Punta であった。ここでは、平坦な海岸にリゾートホテルやレストランが建ち並んでいる。写真-1 は津波による被害を受けた建物の例である。これは 3 階建ての鉄筋コンクリート造りのホテルで、海岸線からおよそ 70 m 陸側にある。写真中の点線は津波の痕跡高さを示しており、地震発生時の海面からの高さは 7.2 m であった。津波は建物の 2 階部分まで浸水していた。海岸地区の建物は、次の 2 つのタイプに分類される。

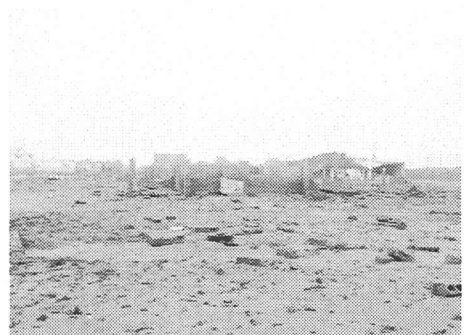
写真-2 津波により流失した煉瓦造りの家屋

(1) 日干し煉瓦および竹製のバラック。農業地区の建物のほとんどがこれである。一部の煉瓦造りの家屋は地震動により倒壊し、津波氾濫流によっても流失した(写真-2)。

んでいることが分かった。倒壊した家屋は、簡素な煉瓦造りの家がほとんどで、鉄筋コンクリート造のホテルは地震動と津波による倒壊を免れた。

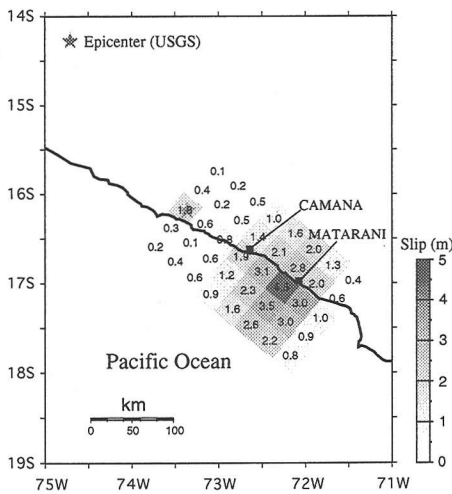
図-5 ペルー南部地震断層の滑り量分布

図-5 に、菊池・山中(2001)の解から求めた断層面上の滑り量分布を示す。図中の数字は各セグメント上の滑り量である。震源から 150 km 南にアスペリティの山がみられる。図-6 は図-5 の滑り量分布から求めた海底地盤変動量分布である。ただし、遠地実体波を用いた菊池・山中(2001)の解析手法では、断層の絶対的位置の推定精度に限界があるため、断層の位置に関しては、菊池・山中(2001)の解より 20 km 北西に平行移動して Matarani で観測された地盤沈降との矛盾が生じないように決定した。

(5) 菊池・山中 (2001) による断層モデルに基づいて得られた津波の数値計算結果は、現地調査で得られた津波高分布と調和的で、Camana における計算波形も目撃証言を裏付けるものであった。断層面上の滑り量は断層の南側に集中しており、断層滑りの強い不均一性がペルー南岸の津波高さ分布に大きく寄与していることが分かった。

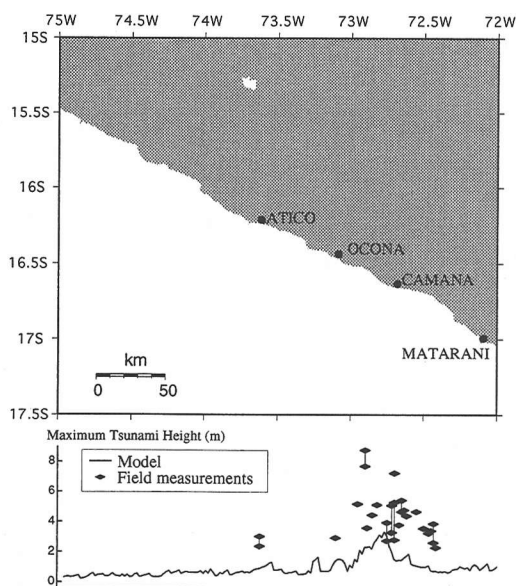
図-7 数値解析結果と実測値との比較

図-7 に、水際で求めた最大津波高さと現地調査から得られた津波打ち上げ高との比較を示す。津波は Camana を中心とした 50 km 以下の海岸線に集中しており、両者は定性的によい一致を示している。著者が地震発生直後に均一滑りの断層モデルで行った計算結果[Koshimura, 2001]にはこの傾向は見られなかった。このことから、津波のエネルギーが Camana に集中した原

因が、断層面上の強いアスペリティ分布によるものであることが説明できる。

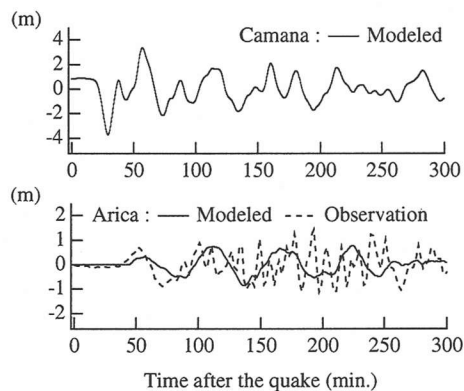
図-8 Camana と Arica における計算波形

図-8 は、Camana, Arica における計算波形である。Arica の波形は、観測波形も示してある。Camana は断層運動により隆起するために、津波の初動は引きとなる。その後、押し波が続き第2波目が最大となる。この特性は現地で得られた証言と調和的である。一方、Arica における計算結果を見ると、津波の到達時刻に若干の差が認められ、観測波形にみられる高周波成分が再現されていない。本研究で使用している海底地形データの精度と解像度に起因した誤差であると考えられるが、この原因の解明は今後の課題である。
