地盤変状は液状化だったのか？

■ ポートアイランドの液状化

■ 噴砂についての一考察

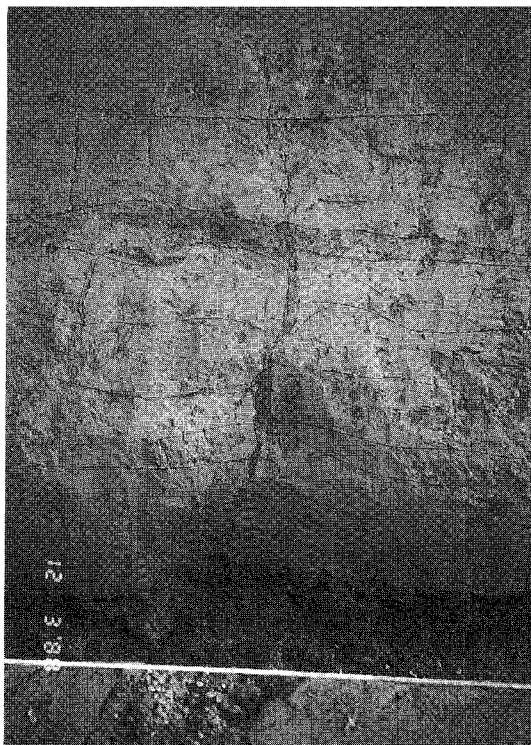
写真-1 針江浜遺跡掘削側面の噴砂跡

粘土層には多くのクラックがあり、そこには噴砂の跡が発見されたと報じられた。写真-1は噴砂跡が確認された掘削側面である。下部の砂礫層(N値≒15)を覆う粘性土層にクラックが発生し、その割れ目に沿って砂が吹き上がり、その当時の湖底面(写真中段付近)にて水平に広がった様子が見受けられる。砂礫層は被圧帯水層であり、それを覆う難帯水層にクラックが発生すると間隙水は

必然的にクラックを通して上昇する。土質工学用語では、これに最適の言葉はないが、敢えて申せば、「パイピング現象」と呼ぶのが妥当であり、「液状化」とは使い分けるべきであると筆者は考える。
