震災後の交通システム機能障害

Functional Damages of Transport System after the Hyogo-ken Nanbu Earthquake

—Mismatch between Demand and Supply—

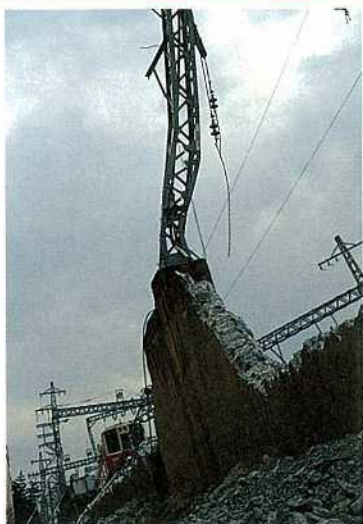
写真-3 鉄道構造物の崩壊による不通

まず, 鉄道は主として高架橋の桁落下等により至る所で寸断されたため (写真-3, 4), 地震翌日

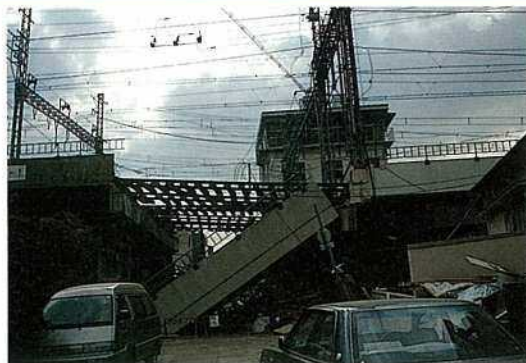
写真-4 鉄道高架橋落下による南北道路通行不能

においても, 阪急が西宮北口~三宮間, JR が尼崎~西明石間, 阪神が甲子園~元町間で運転不能となり, 平常時約 65 万人を運んでいた阪神間の鉄道輸送がすべて停止した. その後, 各鉄道会社がそれぞれ復旧にあたり, 4 月 1 日の JR の開通によって 2 ヶ月半ぶりに阪神間が 1 本の鉄道により結ばれることになった. この間, 鉄道の寸断区間はバス輸送によって代替された. その輸送量は, 1 月 23 日 (地震後 7 日) に 3 万人/日であったものが, 1 月 28 日 (地震後 12 日) には一般国道 43 号線にて専用バスレーン (写真-5) が設定されたことによって 10 万人/日となり, 3 月 1 日 (地震後 1 ヶ月半後) には, 投入バス台数の増加, 輸送区間の短縮, 乗降方法の工夫などによって約 23 万人/日 (平常時の約 35%) まで回復している.

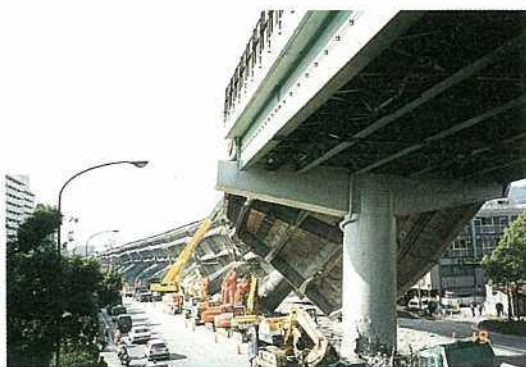
写真-6 阪神高速道路の倒壊

また、表-1は、西宮市断面でみた地震前後の交通量の比較であり、平常時には約21.5万台/12hの交通量が流れていたが、地震1ヵ月後では5.5万台/10h（平常時の約25%）に減少している。これは、平常時に約9万台/12hを分担していた阪神高速・神戸線とその高架下の国道43号線（R43）が、阪神高速道路の倒壊によってともにほとんど使用不能となったためである（写真-6）。加えて、信号機倒壊・故障が東西幹線の道路交通の渋滞、混雑に拍車をかけた。また、南北の幹線は、鉄道高架桁落ちによる寸断やトンネル部分での混雑によって大きく交通容量が減少した。なお、一般に平面道路自体の被害は比較的少なかったが、家屋倒壊、電柱倒壊（特にトランスを載せたもの）および火災により多くの細街路が通行不能または困難となった（写真-7, 8）。

交通供給の側面としては、個々の交通施設レベルでの耐震性強化とネットワークとしての信頼性の向上との2つの見方がある。交通施設については、地盤条件や個々の施設の重要度に応じた耐震性の強化および見直しが必要であろう。たとえば、活断層付近や幹線交通施設の交差部分などについては耐震性の強化が必要であろう。ネットワークの観点からは、防災上、リダンダントにすべきことが改めて明らかとなった。平常時において阪神

間の70%の自動車交通を受け持っている阪神高速道路神戸線と国道43号線がほとんど使用不能となることによって、阪神間の交通機能は麻痺した。望ましくは、これを代替すべき高速道路網が六甲山の裏側にあり、両方が六甲山の下を通じてトンネルによって結ばれておれば、阪神間の交通機能の混乱は軽減されたはずである。

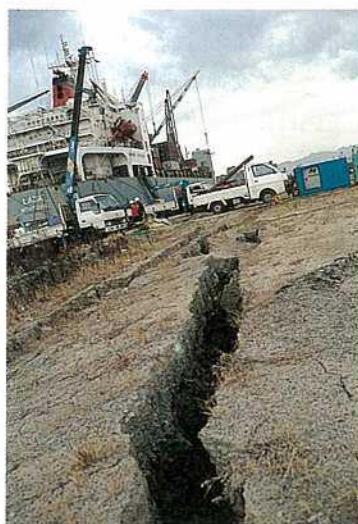
写真-9 六甲アイランド岸壁の崩壊

このように陸上輸送が被害を受けた場合、その代替的役割を期待される海上輸送についても、摩耶埠頭のごく一部の耐震岸壁を除いて港湾岸壁が壊滅状態となり、ほとんど機能しえなかった（写真-8, 9は、六甲アイランドにおけるコンテナ埠頭の破壊の状況の一例である）。
