鋼橋の被害と耐震性

Damages and Seismic Performance of Steel Bridges

鋼橋脚の震災の事例

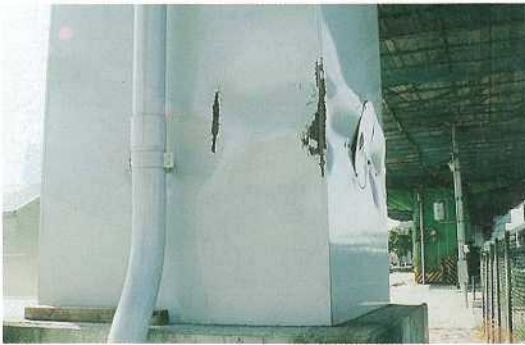
写真-1 矩形断面鋼橋脚の座屈例1

曲げを受けた結果このような局部座屈が生じたものと考えられる。写真-1は神戸のハーバーハイウェイにおける矩形断面の局部座屈事例を示している。座屈箇所では塗料が剥げ, また, 曲面状に凹凸が生じるのですぐわかる。写真-2は阪神高速道路3号線(神戸線)の脇浜での事例であり, やはり, 矩形断面の局部座屈例を示している。後者については後から検討を加えてみるが, 局部座屈は板の幅と厚さの比がある程度以上であれば大きな地震に対しては起こりうる現象といえる。写真-3は阪神高速道路3号線(神戸線)の明治工区で見られた円形断面脚柱の, いわゆる「象の足」座屈と呼ばれる局部座屈現象の事例であり, 橋脚の基部, 板厚変化点(ここではこれに相当), マンホール孔周辺など最弱部で生じる可能性がある。座屈波形を矩形と円形断面で比較すれば, 矩形のものが軸方向に比較的長い波長で変形するのに較べて, 円形では短い波長で起こることがわか

このような諸破壊に対する対策としては、(a) 座屈と (c) 低サイクル疲労については面板の厚さを大きくし、リブの剛性を必要最小限度の数倍程度に高めるとともに軸圧縮応力度を圧縮降伏強度の10%以内に制限し、マンホール孔を補強したりすることが効果的であるが、当面コンクリート充填で対処せざるを得ない。(b) 脆性破壊と (c) 低サイクル疲労に対しては構造のディテールを改善し、容易にこれらの引き金となる微小亀裂が発生しないように設計し、また微小な疲労亀裂に対する日常の点検を怠らないことが大切であろう。

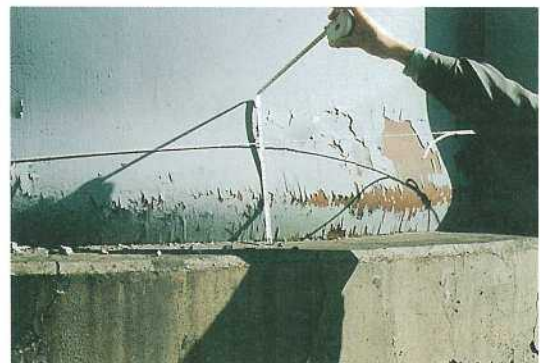
写真-4 円形断面鋼橋脚の座屈例2

る。写真-4は神戸の三宮の税関通りの港湾幹線道路合流部でみられた、やはり円形断面柱の「象の足」座屈であり、これは基部で生じている。

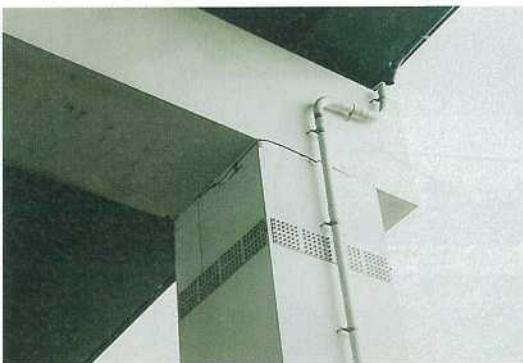
写真-5 門型ラーメンの脆性破壊例1

なったようだ。写真-5は神戸ハーバーハイウェイの摩耶埠頭近くの門型ラーメン橋脚の片方の脚部と梁部の交差部であるラーメン隅角部において発見された脆性破壊の事例である。この一帯では液状化が認められたところでもあり、当脚部に引っ張り力が生じ、さらに、0℃の低温の下、水平および鉛直方向の加速度成分が不幸な組み合わせで衝撃的に作用した結果といえるようである。巨大なハンマーで殴られたように、一気に亀裂が走っているが、表面の凹凸は見受けられないので引っ張りが卓越していたように思える。また、他方の脚柱と橋脚のはりには座屈が生じた。写真-6は阪神高速道路神戸線の脇浜区で認められた事例であり、やはり門型ラーメンの隅角部から亀裂が

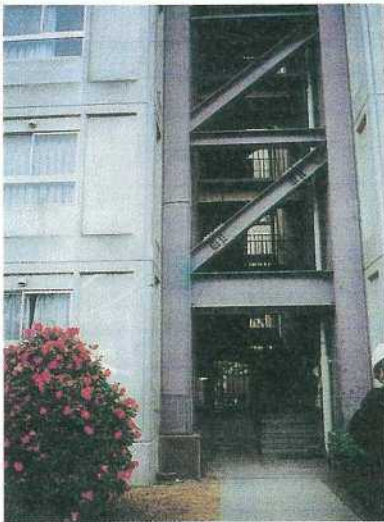
写真-7 高層鉄骨建物の脆性破壊例

走っている。さらに、写真-7は芦屋浜の高層鉄骨マンションの柱部における脆性破壊の事例を示しているし、また、写真-8は神戸高速鉄道の三宮駅付近の高架橋の鋳鉄製の橋脚の事例を示しており、いずれも衝撃的な力の作用の跡が見受けられる。

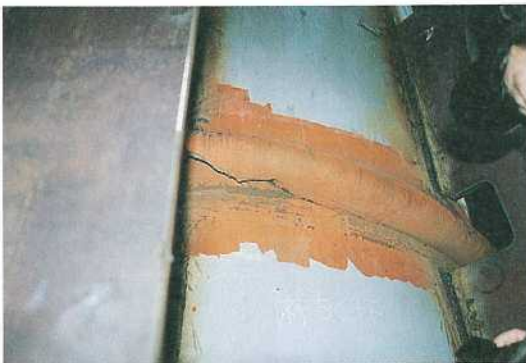
写真-9 低サイクル疲労の例1

さて、上述の座屈と脆性破壊の中間的な被害も見受けられる。これは(c)(極)低サイクル疲労と呼ばれる破壊に分類できるものと思われる。写真-9は阪神高速道路神戸線の明治工区の下りの高架橋の円形断面橋脚の事例である。数サイクルの反復曲げにより、座屈を生じ顕著な凹凸を生じた後、亀裂を生じている。写真-10は同じ工区であるが、上りの高架橋における事例である。いわゆる、「象の足」座屈が発展した後、座屈波形がさらに軸方向に押し潰され、疎となった引っ張り部分に沿って円周状に亀裂が進展し、一周して完全にスパッと切断されてしまったものである。

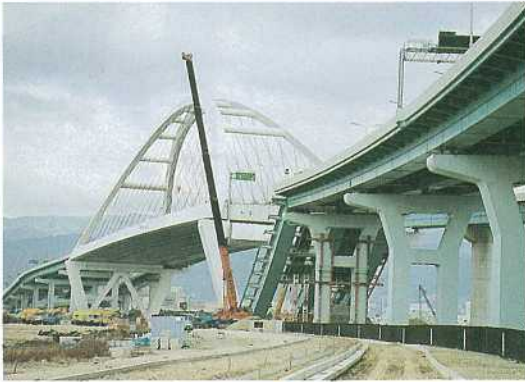
写真-11 単純支持箱桁橋の落橋例

橋脚と比較して橋桁は一般には耐震上問題は少ないと考えられている。しかし、橋脚の破壊時には落下の危険性があるし、橋脚が安全でも支承が破壊されれば、ずれ落ちて損傷を受けるし、支承が過度に踏ん張れば桁端部に損傷が発生することもある。写真-11は阪神高速道路湾岸線の西宮港大橋の橋台基礎地盤の側方流動による側径間の隣接单純支持鋼箱桁の落橋の事例を示している。側径間と主橋のニールセンアーチの間には耐震連結装置があったが、連結していた側径間の桁橋のウェブが引きちぎられた。また、対岸にある、同主橋の西側橋台上の鋳物製の上部ピボット沓が真っ二つに割れてそのひとつが地面に落下している。写真-12は同じく湾岸線にかかる斜張橋の東

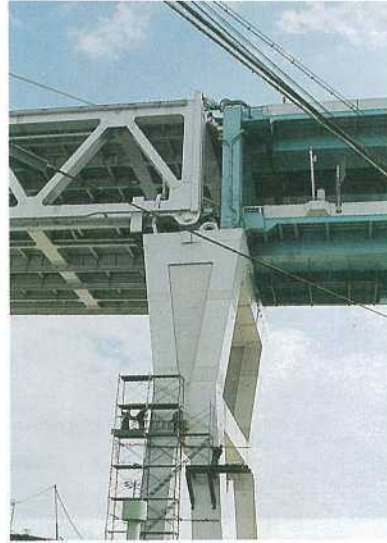
写真-12 斜張橋のペンデル沓の破壊例

神戸大橋の最西側にある引っ張り反力を支えているペンデル沓がはずれ、そのため斜張橋のトラス桁の西端部が浮き上がった事例を示している。これは橋軸直角方向の水平地震力を受け、ウィンド沓が取り付けボルトのせん断破壊によりずれ落ち、ペンデル沓に過大な水平変位が強制され、その接合ピンが抜け落ちたためである。ここではさらに、ダンパー沓や耐震連結装置もはずれてしまった。

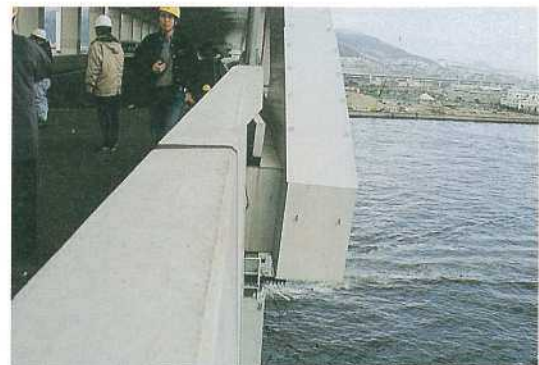
写真-13 ダブルデッキアーチ橋の損壊

さらに、写真-13はダブルデッキアーチの六甲アイランド大橋のあわや落橋という事例を示す。これは橋軸直角方向に作用した地震力により、アイランド側橋台のピボット沓台座から主構が沓も

るとも横へ3m程度ずれ落ちたためである。ただし、この橋台上には2個のジャッキアップ用の台が設置されており、これらに横構が乗り上げ停止したようである。支承がずれて主桁が橋軸直角方向にずれた例は非常に多いが、この原因については図-1(a), (b), (c)のように橋脚の回転運動とか上方向への衝撃力などが考えられるが今後の検討に待つところが少なくない。なお、六甲アイランド大橋では写真-14のように2つのアーチリブを連結している支材が座屈し、ねじり変形をも受けた。

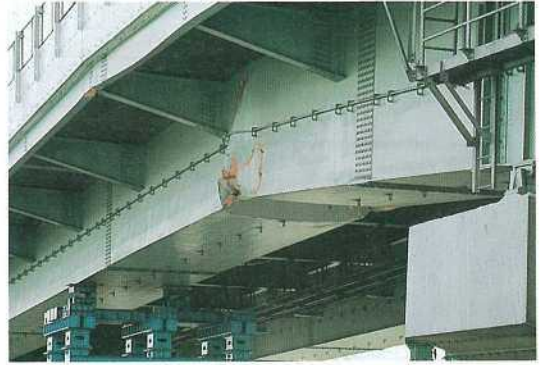
写真-15 連続鋼箱桁橋の曲げ座屈

また、写真-15は阪神高速道路神戸線の浜中交差点での連続鋼箱桁の局部曲げ座屈の事例を示し

ている。この原因は交差点西詰めのコンクリート橋脚がせん断破壊をしてずり落ちたため、連続桁の支承条件が大きく狂ったためである。箱桁の内部も写真-16のように、大きく座屈変形し、補剛材は横倒れ、場所によっては大きく亀裂を生じていた。橋梁の損傷事例をまとめると図-2のようになる。以上に述べた損傷の他、アンカーフレームやアンカーボルトの損傷、ならびに杭の損傷があるが橋梁の耐震性はこのような全体系のバランスを考えなければならない。

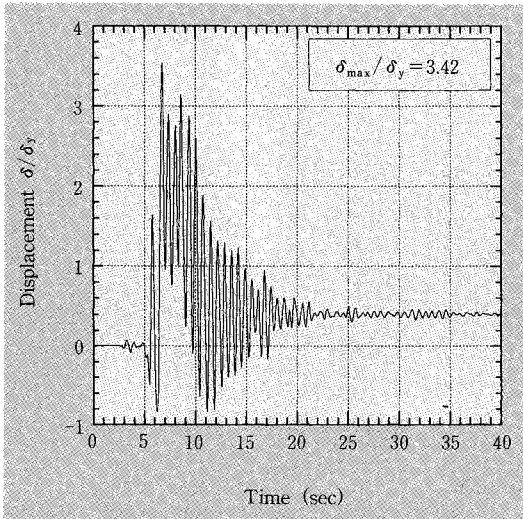
図-5 水平変位の応答時刻歴

図-5 は中埋めコンクリートを充填した鋼橋脚について、水平変位 δ を初期降伏時の水平変位 δ_y で無次元化した時刻歴応答結果を示し、図-6 は水平復元力 H を初期降伏時の値 H_y で無次元化したものと水平変位 δ/δ_y の履歴曲線を示している。 $\delta/\delta_y = 2.78$ のとき低サイクル疲労亀裂の可能性があるが ($\epsilon_u = 0.015$ に相当)、水平変位応答値 δ が最大 $3.42\delta_y$ 、残留変位は $0.4\delta_y$ であるから、若干の低サイクル疲労に起因する亀裂が生じるかも知れないがこの程度では甚大な損傷には至らないものと推定できる。したがって、このようにコンクリート充填された橋脚は今回のような地震に対しても崩壊することなく、十分に余裕を
