神津島近海地震緊急調査団報告

事故・災害

調査団の概要

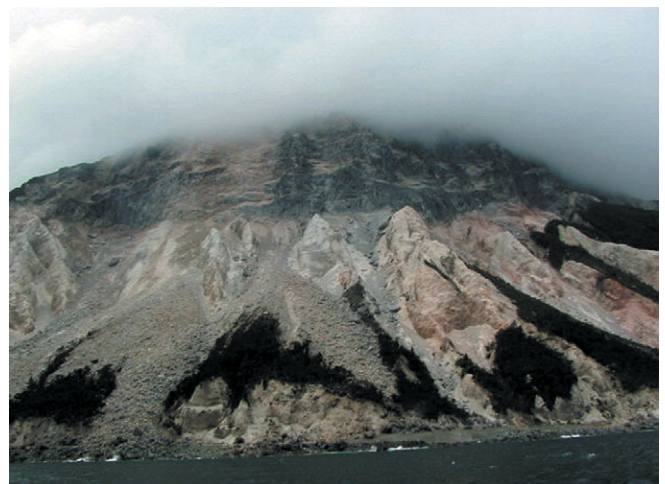
写真-1 多幸湾沿いの天上山の火砕丘の斜面崩壊

斜面崩壊は、村落がある前浜や沢尻湾・長浜の火砕流堆積物（白ママ層）が存在する地盤に多い。多幸湾沿いの天上山の火砕丘は、元来、斜面崩壊がみられていたが、今回の地震でさらに大規模に崩壊した（写真-1）。

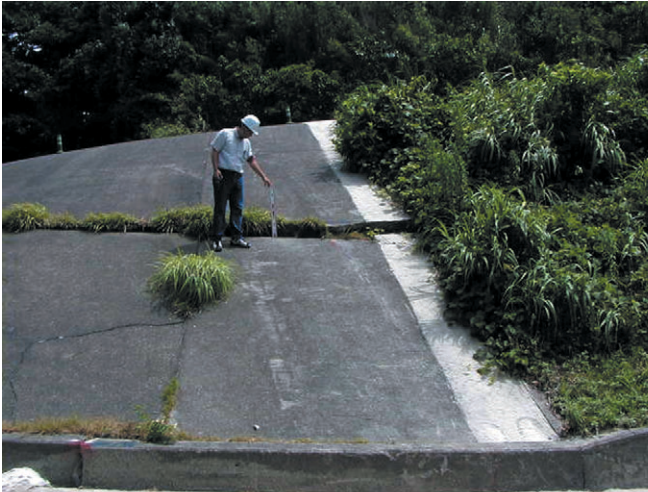
写真-2 上下道路の中間斜面の亀裂

神津島内の橋梁は5か所しかなく、橋梁自体の被害はなかったが、その取付部に数cmの段差を生じていた。道路は、図-3に示したような斜面崩壊、擁壁の倒壊により、島内いたる所で通行止めとなっている。また、道路の亀裂は大きく、神津沢兩岸の道路および村落の外周に多く見られる（写真-2）。

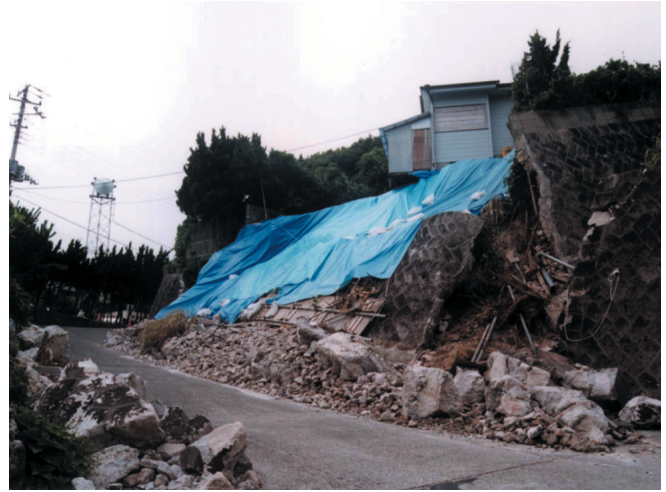
写真-3 石積擁壁の崩壊

神津島村内は、面積的に平坦な部分が限られることから、擁壁設置箇所が随所に見られる。ほとんどが石積擁壁であり、老朽化・地元石のために亀裂や崩落が発生していた（写真-3）。

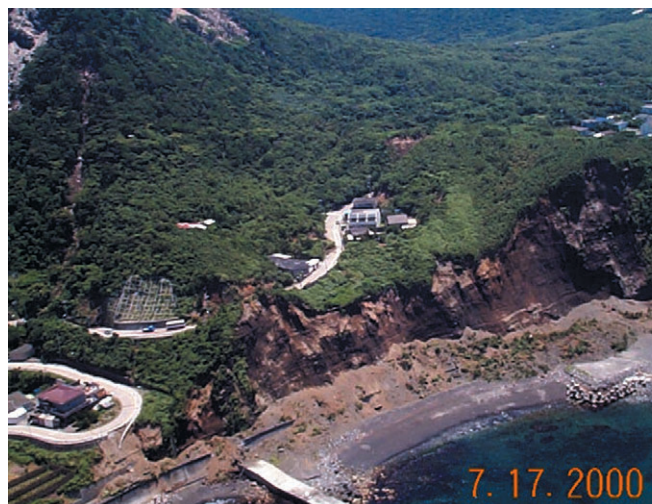
写真-4 新島若郷地区の斜面崩壊現場

本調査の帰路において、新島の若郷地区の斜面崩壊現場を空撮する機会を得たのでここにその写真を掲載する(写真-4)。
