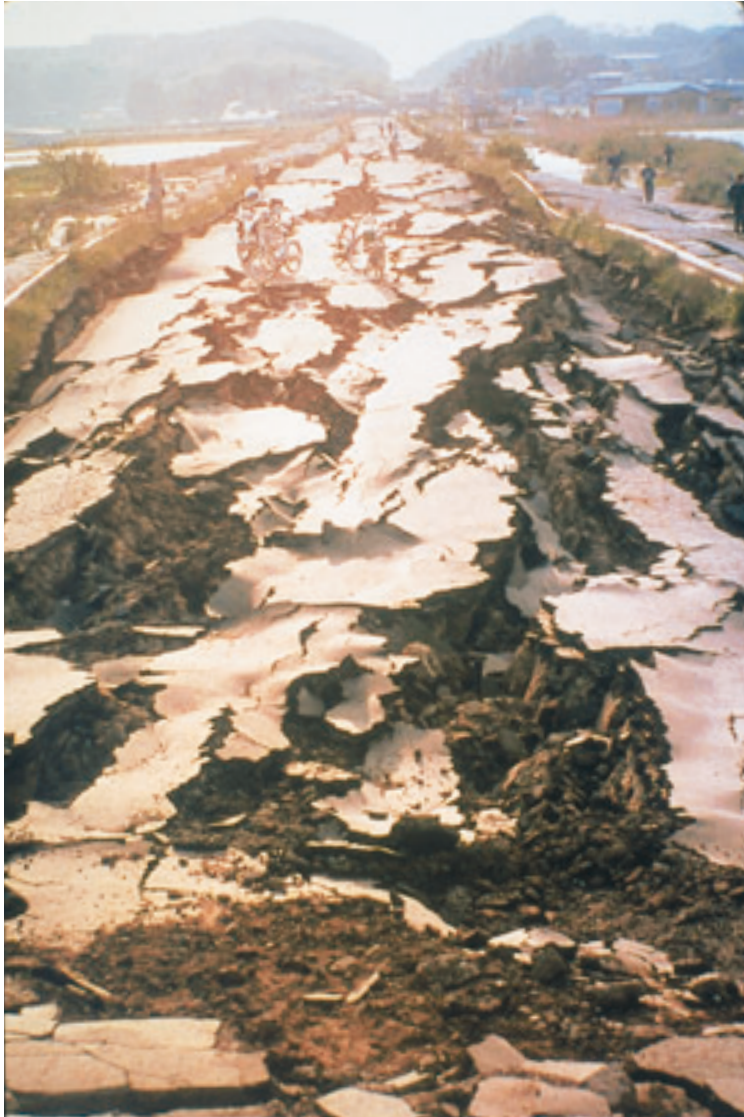
写真-1 五光明橋取付部の崩壊

そのうち、八郎潟中央干拓堤防では堤防が大きく沈下し、承水路の水面からわずかに天端が出ただけとなったところもあった。また、八郎潟に入る五光明橋の取付部では、写真-1に見られるように盛土が大きく崩壊していた。ずたずたになった路面の割れ目を避けながら地元の人が自転車で通って行ったのが印象的であった。後日、地盤調査をしてみると、地下水位以下3 m 余りほどきれいな中砂で、N 値が4 程度と大変緩かった。

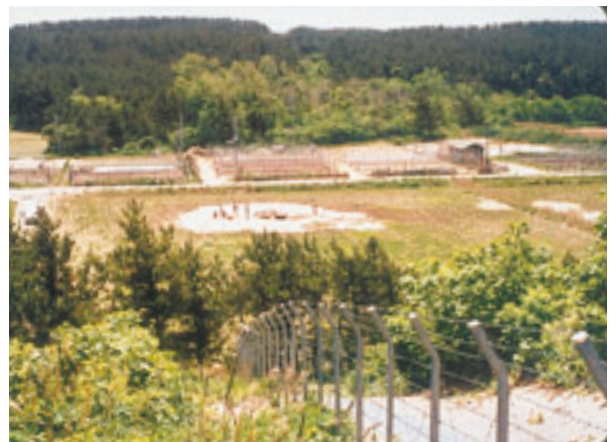
写真-2 車力村富池で発生した巨大噴砂

津軽半島でも至る所液状化により家屋や道路が大きな被害を受けていた。車力村の砂丘に少し上がったところでは、写真-2 に示す巨大な噴砂が発生していた。噴砂孔の直径は7 m、飛び散った砂の範囲は直径25 m にも及んでいた。周囲にも巨大な噴砂孔がいくつかあった。当然、このような巨大な噴砂孔には、その後の地震でお目にかかっていない。
