1. 阪神大震災と釧路沖地震の比較

3. 衝撃的地震動による破壊現象

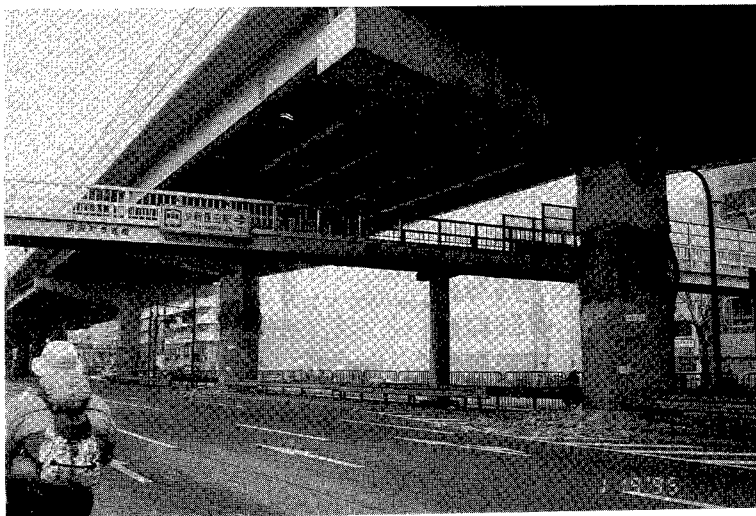
地震計に記録されていれば、この衝撃的地震動は理解されるわけであるが、記録がないので、構造物の被害状況からと、地震動を受けた人の話から推察しなければならない。写真に示すように、コンクリート橋脚の中間部で圧壊しているのが見られる。この破壊は載荷スピードが速い衝撃的P波と考えると説明しやすい。通常のテストピースの圧縮試験では載荷スピードが遅いので、斜めせん断の破壊モードとなり、このモードとは異なる。この圧壊する場所は種々あるようであるが、中間部での破壊の傾向が多く見られることより、衝撃波が橋脚の天端とフーチングの間を往復する間に、圧縮波が重なり合って、この破壊モードを作り出したものと推定される。また、この部分が弱かったとも考えられるが、主たる理由とは考えていない。同じ現象が、鋼管柱ではエレファント座屈現象として見られ、箱型の鋼製橋脚では向かい合う両面が外側に腹み、これと直行する両面が内側にへこんで座屈する現象として見られる。建物では6~7階建ての中間階の3階付近が1層分つぶれた被害が見られるが、衝撃波による座屈現象とみると説明しやすい。一方、衝撃波による引張り破壊現象が高層建物の矩形の鋼製柱に見られる。高張力鋼の脆性的破壊はやはり、載荷スピードが速いことを示している。このように、引張り、圧縮の両者の破壊現象が見られるわけであるが、すべての構造物が被害を受けたわけではないので、どのような条件がそろうとこれらの破壊現象が生じるのかは今後の検討にゆだねられるところである。
