近畿大学工学部 正会員 ○高井 広行  
 応用技術株式会社 正会員 矢野公一、松井武史  
 神戸市消防局予防課 正会員 坊池道昭、上村雄二

**1 はじめに** 昨年1月17日早朝に発生した兵庫県南部地震により構造物、各種都市機能が甚大な被害を受けた。神戸市内各地では地震の発生より僅かの間に60件もの火災が発生し、その日のうちに100件以上を数えた。そのうち焼損面積が1万㎡以上の大規模火災が11件も発生し、火災現場での死者も500人以上に及んだ。この地震は我々に大きな教訓および貴重な資料を与えてくれた。ここでは、地震や大規模火災への対策や防災計画・地区計画を検討するにあたって、まず、地震による火災の発生および延焼のメカニズムを解明する。さらに、今回の火災のいくつかを発生直後から鎮王までの延焼拡大の様態を数多くの映像、写真等の記録より信頼性の高いものだけを用い延焼過程について調査研究を行った結果について述べる。

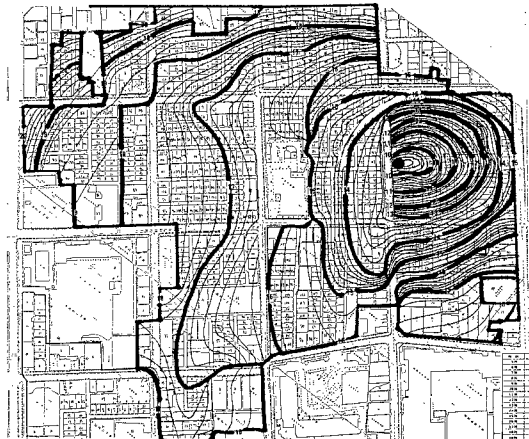
図2 水笠公園周辺地区延焼動態

(2) 水笠公園周辺地区 17日9時00分頃出火、19時頃にかけて、南西方向へと延焼拡大し、翌日14時20分の鎮王までの間32時間炎上している。この火災現場での延焼拡大の主たる要因をみると、炎上中の木造建物が道路上に倒壊し、向かい側の建物に延焼拡大している。地形的に平坦な地区にもかかわらず比較的幅員の広い道路（6m〜8m）でも接炎や輻射熱によって延焼している。とくにこの地域は地場産業であるケミカルシューズ製造工場や家庭内作業所が多い。過去の火災事例からも大火が多く、他の地区とは違って火災荷重がおおきかったものと考えられ、消防隊もその延焼火力の強さからつぎつぎと転戦、後退を強いられている。その結果、延焼面積142,945㎡（約1000棟）が焼失している。焼け止まりの状況は東側が風上となったこともあり、幅員7mの南北道路で西側幅員26mの主要地方道（西出・高松・前池線）で、北側幅員30mの主要地方道（神戸・明石線）の東西道路で、南側はJR山陽線高架（高さ約4m）で焼け止まりとなっている。延焼阻止要因となったものは、最終的に消防隊の放水によるものであるが、個々にみると、開口部のない

耐火建物の外壁やガソリンスタンドの防火塼、幅員の広い道路（幅の広い道路8～26m）鉄道の高架（高さ4m）、公園（約2500m<sup>2</sup>）や駐車場等の空地があげられるが、これに加えて市民の必死の消火活動が功を奏している。この地区についての火災発生から10分刻みに延焼過程を図2に示す。とくに発火後6～9時間の間急激に拡大しており、17時台（西北西の風2.1m）では1時間当たり3.2万m<sup>2</sup>を燃え尽くしている。また16時台で約2万m<sup>2</sup>を燃やし、その時の北風5.1mのやや強い風が扇られ延焼している。18時台も2.2万m<sup>2</sup>延焼させている。すなわち14時台から18時台の5時間取約10万m<sup>2</sup>も延焼したことになる。延焼した棟数も焼失面積と同程度に似た状況である。
