## I-B 93 上下動復活か

東洋大学工学部環境建設学科 正会員 伯野 元彦

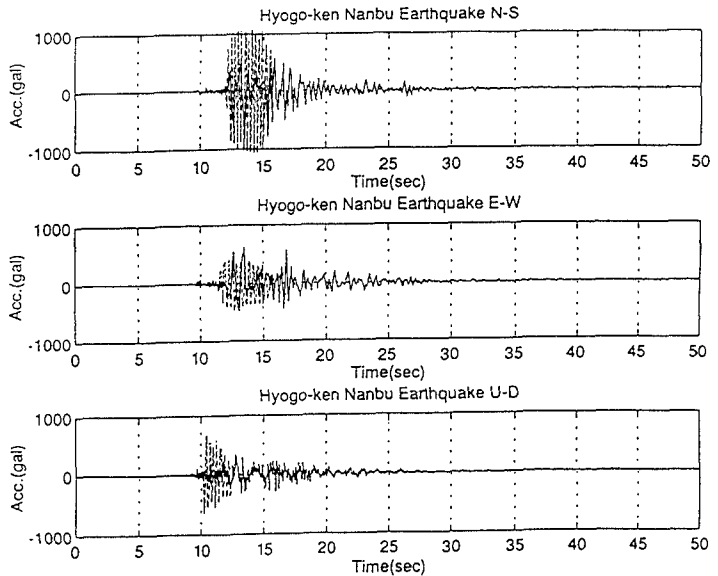
図-1に示すように、白木教授の感じられた地震加速度を、神戸海洋気象台の記録に重ね合わせて破線で描いておられるが、これを見ると上下動も水平動も記録よりかなり大きくなっている。これは体感だから、信用できないとは必ずしも言えない。何故ならば、白木教授の自宅は図-2に示すように、表層地盤構造の不整形性による激しい地震動の起こる、なぎさ現象による、いわゆる震災の帯の中にあり、地震動も強いと思われるからである。

図-1. 私が体感した地震動の感じを点線で描き、神戸海洋気象台記録と比較した。

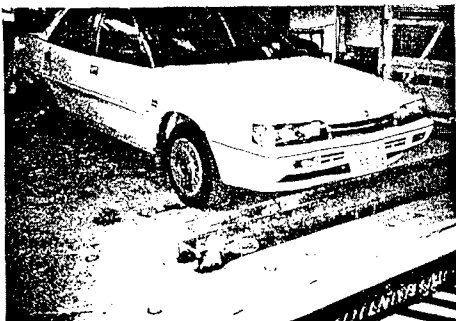
(2)自動車実車の3次元振動台実験(図-3)

自宅に駐車しておいた車が、車止めを越えて飛び上がったとしか思えないような挙動を示していたので、神戸海洋気象台の記録を入力地震として、実車を3次元振動台にて振動させたところ、全くビクともしなかった。上下動も含めて、かなり大きな地震動が作用したものと想像しておられる。

図-3. 大型3次元地震シミュレータでの地震応答再現試験の状況
