# 兵庫県南部地震後における建設機械の活用状況

建設省土木研究所 正会員 吉永弘志  
 建設省土木研究所 正会員 吉田 正

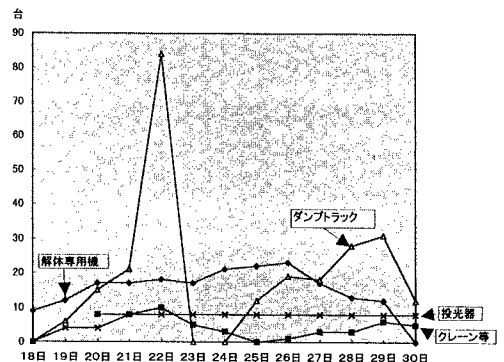
図-3 深江地区高架橋撤去工事の機械台数の推移

道路啓開作業では写真-1の国道43号の深江地区での阪神高速の高架橋の撤去工事がマスコミ等でも注目されたこの現場では1月18日には重機が到着し、1月30日には終了した。倒壊区間約500mのうち約320mを施工した企業の調達機械の推移を図-3に示す。
