I - B 373

鋼管柱による開削トンネルRC柱の耐震補強工事について

帝都高速度交通営団工務部 正会員 渡辺正美  
 帝都高速度交通営団工務部 藤本 繁  
 帝都高速度交通営団建設本部 嶋田 司  
 (株) 熊谷組エンジニアリング本部 本間留吉

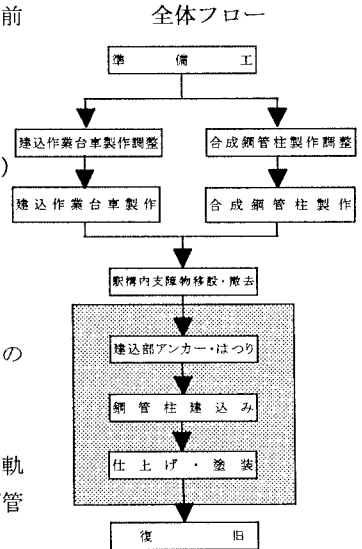
工事は「全体フロー」の通りの手順で行った。準備工は既存RC柱・軌道の寸法測定及び支障物等の調査を行い、関係部所と十分な検討後に鋼管柱建込作業台車・合成鋼管柱の製作を行った。

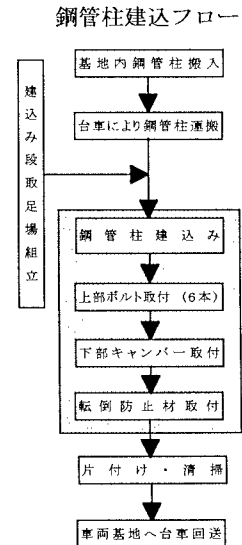
鋼管柱建込みについては「鋼管柱建込フロー」の通りの手順で行った。作業は能率・安全性を十分に考慮し期間中の作業員を固定した。また施工は試験建込みの成果も十分に生かされ、建込み3日後からは目標の2本/日の建込みが可能となり、その後の進捗も順調であった。

作業は「き電停止」確認後より開始し、足場組立は鋼管柱の仮置場となる基地より昼間に積置き（4本積み-1t/本）された建込台車がモーターカーにより牽引され現場に到着する1時間の間に行い、到着と同時に建込み作業が開始できる手順とした。また、柱建込み完了後は即建込台車を移動し、ボルト取付け等後続の作業がしやすい状態とするため場所を移動し待機させ、線路内で行われている他工事との時間調整後に帰還させた。
