断層極く近傍の地震動は非常に強いのか？

東洋大学 フェロー 伯野元彦、 東洋大学 正会員 鈴木崇伸

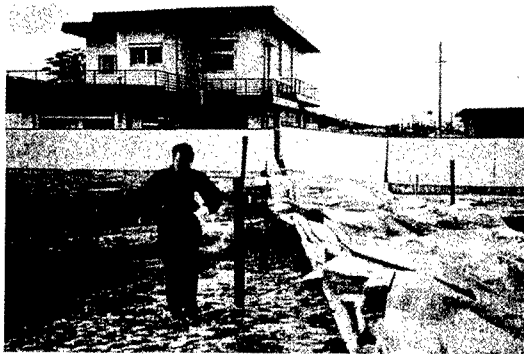
写真一1 ビニール・シートのかけてある断層の通過した塀は壊れているが、その断層から30cm離れた二階家は、窓ガラスも割れていない。(1995年兵庫県南部地震、野島断層、M7.2)

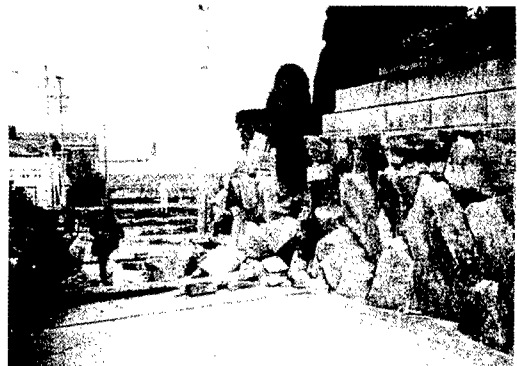
写真一2 写真一1の延長上の断層であるが、断層の通過した石垣、道路コンクリート舗装は壊れているが、隣接した石垣は全く無被害である。

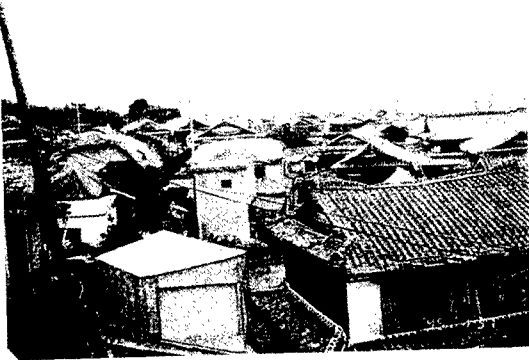
写真一3 写真一1, 2から数100m離れた海岸砂質低地では、木造家屋にかなりの被害が見られる。

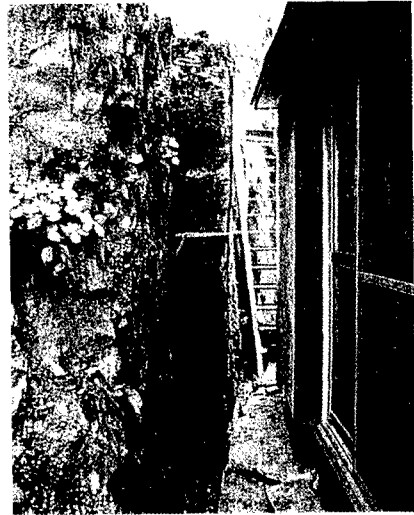
写真一4 正面スケールのあててある岩の面が断層面で約20cmずれて、その延長が右の家屋の床下を通ったが、家屋はゆがんだだけで、倒壊はしなかった。庭の盆栽は棚から落ちなかったので加速度は大した事は無かったのかもしれない。

(1974年、伊豆半島沖地震、M6.9)

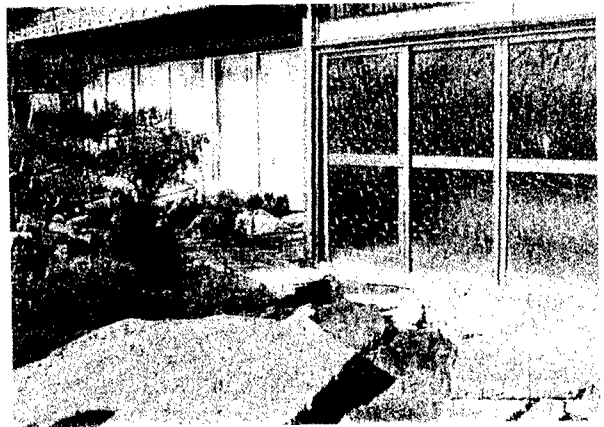
写真一5 地震断層が庭を走った。だが、木造住宅の窓ガラスは亀裂一つ入っていない。

(1974年、伊豆半島沖地震、M6.9)
