アースダム耐震補強工事における既設構造物撤去実績 — 山口貯水池堤体強化工事（その2） —

東京都水道局 田口 靖、高田 武、田原 功
鹿島建設(株)東京支店 正会員○神戸隆幸*、濱 建樹、菅原俊幸

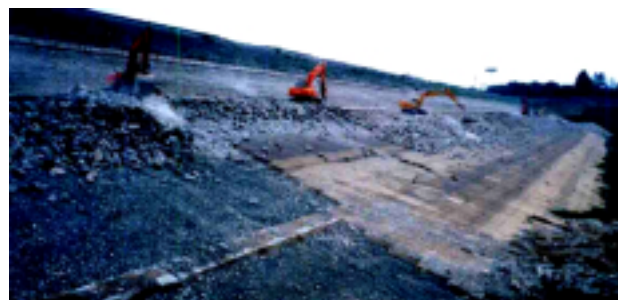
写真-2 既設構造物撤去状況

既設構造物撤去状況を写真-2 に示す。施工に使用した主要機械は以下のとおりである。

破碎	ブレーカー装着 0.7m ³ バックホウ×2 台 圧砕機装着 0.7m ³ バックホウ×1 台
搬出・運搬	0.7m ³ バックホウ×2 台 10 t 級ダンプトラック×4 台

破碎	ブレーカー装着 0.7m ³ バックホウ×2 台 圧砕機装着 0.7m ³ バックホウ×1 台
搬出・運搬	0.7m ³ バックホウ×4 台 10 t 級ダンプトラック×4 台

施工は、①ブレーカーによる破碎、②圧砕機による破碎材の小割り（径 30cm 以下）、③破碎材を下方へ集積・走路造成、④破碎材の搬出および裏込碎石の集積、⑤裏込碎石の搬出、⑥走路の撤去・搬出という手順で高所から順次行った。

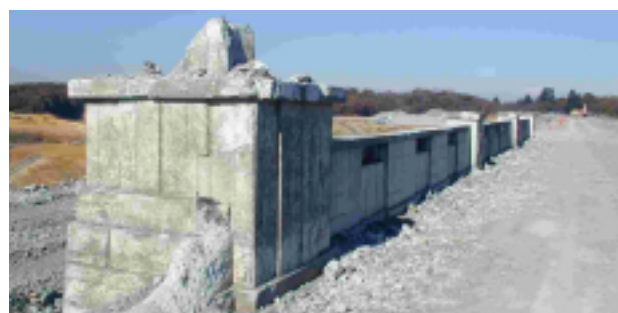
写真-3 発見されたコンクリート製旧高欄

3 に示す既設堤体完成当時のコンクリート製旧高欄が埋められており、これを上流側天端の擁壁として玉石および砂利を投入したと考えられる。なお、発見されたコンクリート製旧高欄を撤去する際に、コアサンプリングを行いコンクリートの圧縮強度を調査したところ、圧縮強度は 20N/mm² (200kgf/cm²) であり、外観上も劣化等は一切見受けられなかった。また、φ17mm の丸網が 200mm 間隔で配置されていた。

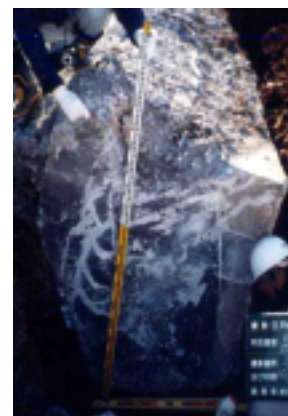
写真-4 法留ブロック

上流コンクリートブロックにおいても、当初は考えられていなかった法留ブロックが 4 段配置されていた。写真-4 に発見された基礎部の法留ブロックを示す。法留ブロックは全て既設堤体を掘り込んで設置されており、高さ 1.4~1.8m、厚さ 1.2m と巨大であった。
