# 航空機レーザープロファイラーを用いた地震被害施設の検知

国土交通省国土技術政策総合研究所 正会員 ○真田 晃宏  
 国土交通省国土技術政策総合研究所 正会員 村越 潤

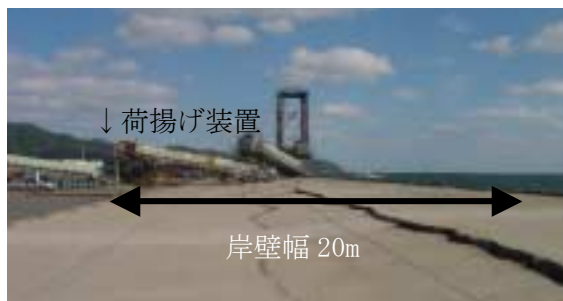
図-1 岸壁の沈下の状況

岸壁エプロン部分にケーソンと背後地盤の間に 60cm 程度の段差が岸壁に沿って約 270m にわたり生じたものである。(図-1、2)。
