2000年鳥取県西部地震において橋台基礎に作用した流動力に関する検討

国土交通省土木研究所 正会員 佐々木哲也 松尾 修 小林 寛
鳥取県土木部 渡辺 哲二, 前田 達美

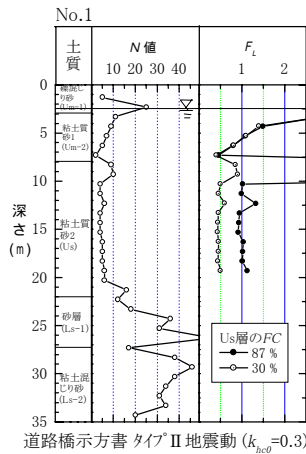
図-3 地盤柱状図

陸側のA1橋台を検討対象とした。図-3および表-1に、A1橋台直近の地盤柱状図(No.1孔)および土質データの一覧を示す。これらの土質データをもとに、道路

図-3 に地表面水平震度 0.3 による液状化判定結果を示す。Us FC 層の 87% のケースでは、GL-6m から GL-8m までが液状化層となり、Us 層にも所々 $FL < 1$ となった。FC が 30% のケースでは GL-6m から道路橋示方書で規定されている液状化対象範囲の下限 GL-20m までが $FL < 1$ となった。なお、Us 層の FC が 87% のケースでは I_p は 15 以上であると考えられることから、Us 層は液状化しないものとして以後の計算を実施した。
