# 兵庫県南部地震による神戸高速鉄道・大開駅の被害とその要因分析

兵庫県南部地震により神戸高速鉄道・大開駅は、中柱の圧壊により上床版が沈下し、直上の国道28号線に陥没が生じるという被害を受けた。本報告は、地中構造物の耐震性を評価する上で重要な資料とするため、大開駅の被害状況を明確に示すこととそれを踏まえて被害要因を分析することを目的としている。被害要因推定は、動的解析に静的弾塑性解析を加えた2段階解析により行った。被害状況として、妻壁に見られるひび割れから駅横断方向に強い地震動が作用したこと、上床版の破壊を免れた新開地駅側の中柱の損傷はせん断破壊であること等が推測される。構造物部材の実強度、埋め戻し材の材料特性等に基づいた解析より、側壁等が曲げ降伏に至る時点で中柱が曲げせん断破壊するという損傷過程が得られ、状況と良く対応している。

## DAMAGE TO DAIKAI SUBWAY STATION OF KOBE RAPID TRANSIT SYSTEM AND ESTIMATION OF ITS REASON DURING THE 1995 HYOGOKEN-NANBU EARTHQUAKE

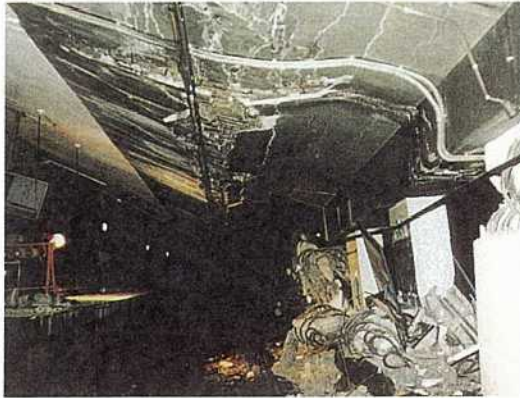
写真-1 中柱の圧壊および上床版の陥没

図-6、写真-1に示すように中柱が完全に破壊し、上床スラブ(800mm厚)は中央から1.75m~2.00mの位置(折曲鉄筋が曲げ上げられて、正鉄筋の本数が減少した断面)に幅15~20cmの亀裂が発生して折れ曲り最大2.5m沈下した。

側壁上部ハンチの下ではコンクリートが剥離し、内側の主鉄筋が座屈した。この部分の地山側には最大200mmの大きなひびわれが発生していた。側壁厚はプラットホームよりも上では700mm下では850mmとプラットホーム高さで変化している。このプラットホームよりも上の側壁は、山側および海側とも内側に向かって僅かに倒れ込み、プラットホーム直下では側壁のコンクリートが剥離し、かなりの漏水が見られた。この部分の地山側には施工継手があり、継手面でひびわれが発生していた。側壁下部のハンチ付近にはひびわれは認められなかった。

断ひび割れの状況やCゾーンにおける中柱の破壊状況に基づいて被害状況から判断できる駅舎Aゾーンの破壊のメカニズムを推定すると、周辺地盤の震動により駅横断方向のボックスラーメンに図-11の様な変形が生じ、中柱に発生した断面力が中柱に作用している上載土に起因する軸力に加わり中柱の耐力以上の断面力が作用し圧壊したものと考えられる。Cゾーンは中柱の破壊という意味ではAゾーンと同様であると考えられるが、妻壁の損傷が高速長田駅側より少ないことから駅横断方向の変形がAゾーンより小さく、上床版が被害の軽微なBゾーンの中床版とプラットフォーム端の妻壁などに支えられた正方

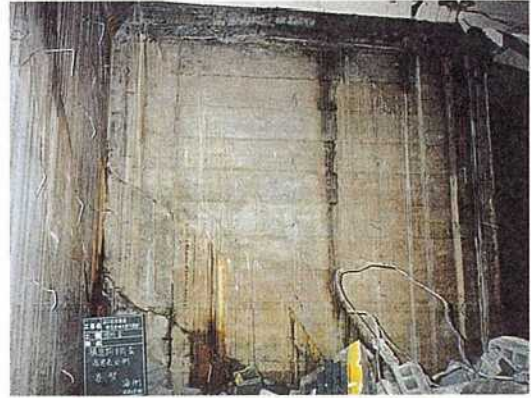
写真-2 妻壁(海側)のひび割れ

プラットホーム端部にある妻壁のせん断ひび割れの発生状況を図-7、写真-2に示す。その損傷の程度は新開地駅側の妻壁に比べ大きい。

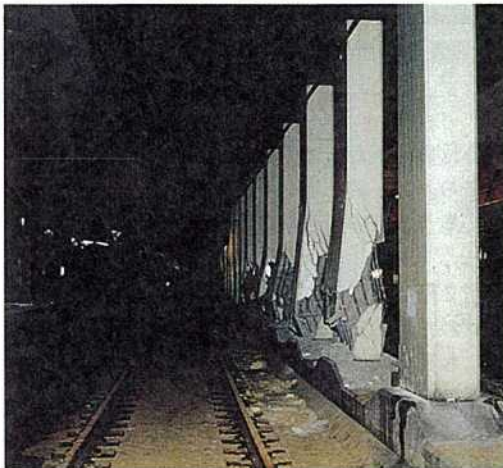
写真-4 中柱の損傷

図-9、写真-4に示す様に中柱の下部が破壊され、鉄筋が座屈して上面スラブが5cm程度沈下した。中柱の破壊位置では、写真-5に示す様に稲妻筋が鉄筋の提灯状の座屈を拘束し、帯鉄筋の役割を果たしている。この部分の損傷モードはコンクリートの剥離等の破壊状態よりせん断破壊であろうと推定される。

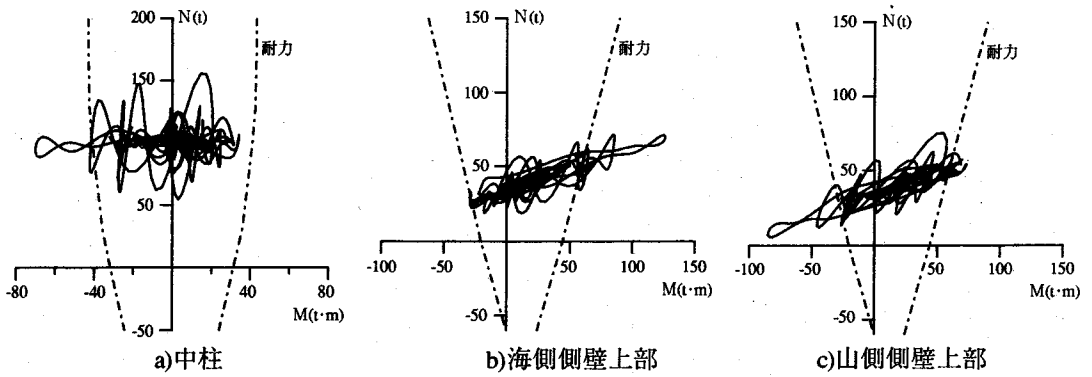
図-29 発生断面力の経時変化

応答軸力の変動が終局曲げ耐力に及ぼす影響を把握するため、常時軸力を加えた作用軸力と地震応答曲げモーメントの経時変化と各部材耐力との比較を図-29に示す。側壁においては応答曲げモーメントの増加とともに軸力が増加するという相関がみられる。一方、中柱の応答断面力は部材の耐力近傍で軸力と曲げモーメントが大きく変動しており、中柱の損傷には両者の変動が密接に関連していると考えられる。
