阪神・淡路大震災における「街路閉塞現象」に着目した街路網の機能的障害とその影響

STREET BLOCKADES IN HANSHIN EARTHQUAKE'95 AND ITS INFLUENCE ON DISASTER RELIEF ACTIVITIES

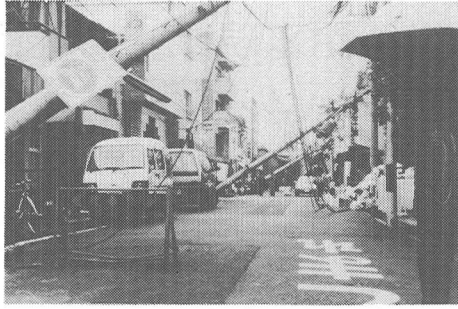
写真-2 電柱の倒壊による街路閉塞の一例

1995年1月17日の阪神・淡路大震災における道路インフラの被害としては、阪神高速神戸線の高架橋倒壊に代表されるような橋梁の被害が目についた。一方、道路そのものの被害としては、『国道・県道・市道を問わず、市内の至る所で亀裂や段差、歩道の損傷が数多く見られた』とはされるものの、『(橋梁の倒壊などといった)他の構造物損傷が原因するものを除けば、通行が不能になるほどの(道路舗装の)構造物被害は発生していない』¹⁾。ところが、約1万軒にも上る倒壊家屋の瓦礫や電柱の倒壊・傾斜によって、比較的幅員の狭い数多くの街路が閉塞されたため、『被災直後の避難、救助・救援活動などに大きな影響を及ぼし』²⁾、また幹線道路の補助ルートをも欠如させ、わが国の今後の都市計画及び防災計画検討上の大きな課題をもたらした(写真-1, 写真-2)。

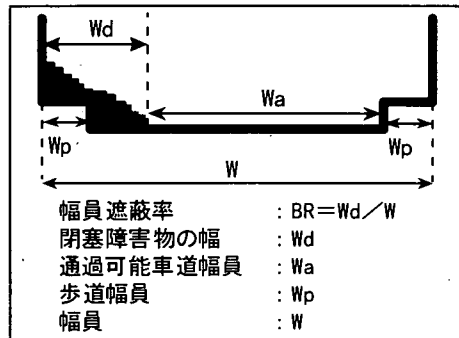
図-2 幅員遮蔽率の計測概念図

を中央分離帯で方向別に分け、2つのリンクとして処理した。また、閉塞障害物によって最も大きく遮蔽された部分の街路幅員に対する比率を幅員遮蔽率と定義し、これに基づき、分析対象地区内の各街路リンク毎に幅員遮蔽率、閉塞障害物、幅員、歩道幅員および瓦礫位置コードを判読した(表-2, 図-2)。

この際、幅員遮蔽率は、閉塞障害物として①建築物の倒壊などによる瓦礫、②電柱、信号、街路樹などのポール類、の2種類を取り上げて計測した。なお、18日の航空写真上において、駐車車両は取り立てて顕著に認められなかったため、対象から割愛した。

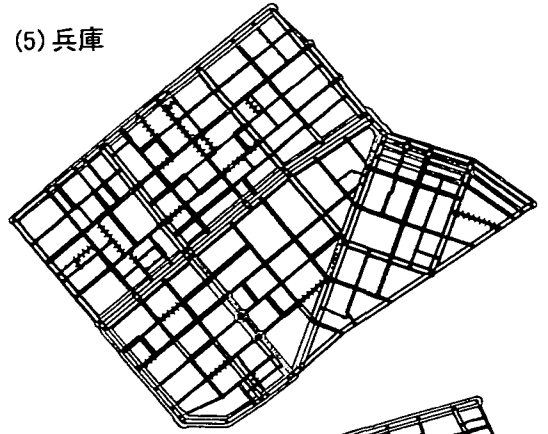
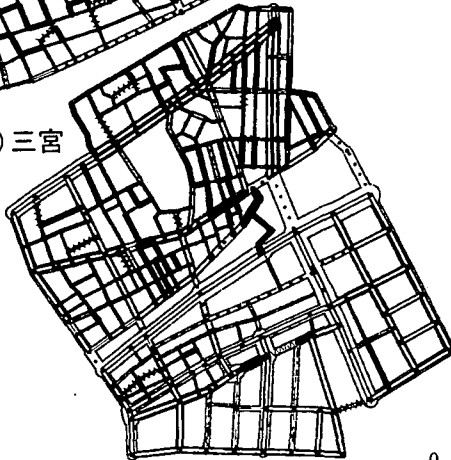
図-3 街路閉塞状況地図-通行可能性-

算出した残存車道幅員(以下Wa)を地震後の諸活動において重要な役割を担うと考えられる自転車・バイク・自動車の通行可能性に着目して分類し(表-3)、街路閉塞状況地図を作成した(図-3)。

第二次世界大戦において全面的に罹災し、戦後の区画整理が徹底して実施された兵庫、三宮、春日野道地区では、三宮地区の北側の一部を除いて、街路閉塞によって車による接近が困難となった箇所が非常に少ない。一方、長田、魚崎、六甲道地区では、もともとの街路網が雑然としており、街路閉塞によって多くの区画で車による接近が困難になったことがわかる。
