阪神・淡路大震災後における被災地域の 復興過程に関する分析

筆者らは、阪神・淡路大震災により最も大きな被害を受けた地域の1つである、神戸市東灘区の東部地域を対象に、被災した建物の撤去・再建状況について、震災直後から定点調査を行ってきた。本研究では、こうした定点調査の結果をもとに、対象地域における被災建物の撤去・再建件数の時間的推移を示すとともに、震災前後の地区の建物景観をコンピュータ・グラフィックスにより視覚化し、震災後1年間のまちの復興過程を検討した。その結果、震災による建物被害の空間的な分布状況や、被災地では建物再建が必ずしも順調に進んでいないことなどを明らかにした。

ANALYSIS OF THE RECONSTRUCTION PROCESS OF BUILDINGS IN THE DAMAGED AREA OF THE GREAT HANSHIN-AWAJI EARTHQUAKE

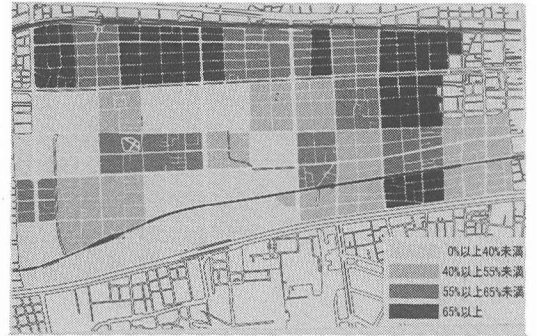
図-3 町丁目別の建物全半壊率

図-3は、対象地域における建物の倒壊(全半壊)率を町丁目単位で求め、その結果を視覚化して地図上に示したものである。図中では倒壊率のカテゴリ

一区分を等頻度4区分とし、倒壊率の値に応じて濃淡で表示した。

この図によると、すべてのゾーンで何らかの建物被害を受けていることが分かる。中でも、芦屋市との市境付近や、JR神戸線と国道2号線の間に挟まれた地区に被害が集中しており、ゾーンによっては倒壊率が70%を越えるという、極めて著しい建物被害が見られる。なお、一部の地区で被害が小さかったのは、堅牢な建物からなる公共施設や公園・グラウンド等が立地し倒壊家屋が少なかったためである。

この図によると、芦屋市との市境付近や、JR神戸線と国道2号線の間に挟まれた地区をはじめ、全体の半分以上のゾーンが15%以上の著しい人口減を示しており、先に示した図-3の家屋の被災状況を反映する結果となっている。なお、図中の対象地域内

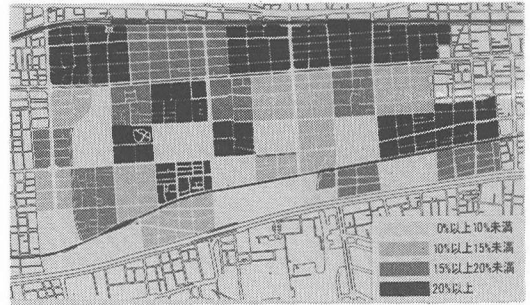
図-5 町丁目別の人口減少率

さらに、図-5は住民基本台帳による1995年1月の人口を基準として、震災1年後における対象地域の人口減少率を町丁目ごとに計算し、その結果を色分けして地図上に重ね合わせて示したものである。図中では、人口減少率のカテゴリー区分を等頻度4区分として、増減率に応じて濃淡で表示している。

で白抜きになった1ゾーンでは人口が増加しているが、これはゾーン内に仮設住宅が設置されたことによるものである。

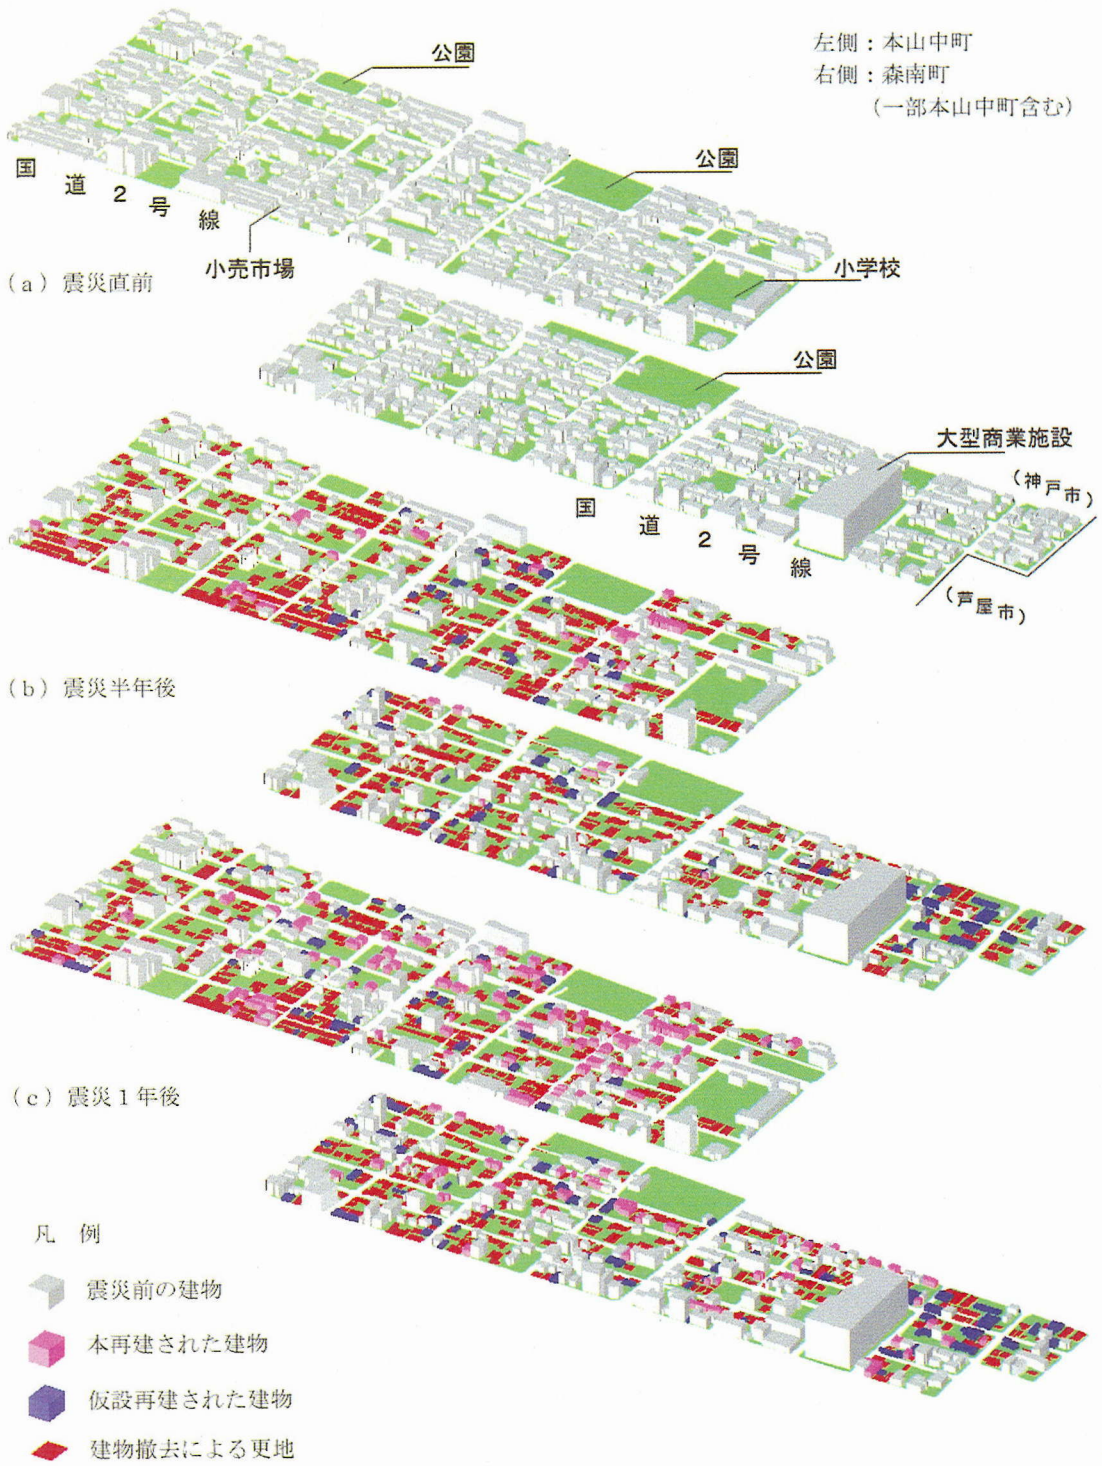
図-8 震災前後における地区の建物景観

図-8は作成したCGアニメーションのうち、地震発生の1月を基準に、a)震災前、b)震災半年後、c)震災1年後、のそれぞれについての画像を取り出したものである。上段は本山中町を、下段は森南町（本山中町一部含む）をそれぞれ示している。いずれも両地区を南（国道2号線）上空から眺めたときの、本山中町857棟、森南町757棟（本山中町一部含む）についての建物景観を示している。

CGの作成に際しては、実際の建物の高さに比例して建物形状を表すポリゴンを立ち上げ、被災した建物が撤去され、その後再建されるまでのプロセスを、ブロックの有無とその色の組み合わせで示すよ

うにレンダリングを施している。すなわち、従前からの建物は灰色のブロックで示され、撤去されるとブロックが無くなると同時に敷地を茶色で塗って更地の状態を示す。また、仮設再建された場合は一定の大きさを持つ青色のブロックとして再びCG表示され、そして本再建が終了すると、本再建後の敷地形状の変化（細分化や統合化）に対応した薄赤色のブロックで再表示される。

まず図a)により、震災前の個々の建物の規模と空間的な位置関係が把握できる。すなわち、震災前における当該地区は、格子状の街路網に、比較的低層の建物によりまち並みが構成されていたことがわかる。また、森南町（下段）の東寄りにはひととき大きな建物が見られるが、これは地元の大型商業施設である。

次に図b)、c)を時系列的に眺めることにより、被災建物の復旧・復興状況に関して以下のことが考察できる。

- ①撤去されずに残る建物には比較的中高層のものが多く、震災による建物被害が低層の1戸建（多くは木造建築）に集中したことが分かる。
- ②小売り市場や老朽家屋の密集地区などでは、街区によっては全ての建物が撤去され、広範囲にわたって更地が広がる所も見られ、改めて震災による建物被害の大きさが実感できる。
- ③被災した建物の撤去は概ね6ヶ月頃には終了していることから、震災より6ヶ月を過ぎると新たな更地の出現はほとんど見られなくなる。
- ④仮設再建の大部分はもともとは店舗あるいは事業所であり、一日も早く再開を望む地元の店舗主や事業主の意向を反映している。
- ⑤震災から1年が経過したにもかかわらず、当該地区では総じて更地が目立ち、特に小売市場のように共同立て替えに対する合意形成の遅れなどから、建

物再建が進んでいないケースが見られる。
