兵庫県南部地震により鑄鋼管ラーメン橋脚に 生じた脆性破壊の原因調査

兵庫県南部地震により鉄道用高架橋である生田架道橋が落橋は免れたものの柱の破断を含む大きな損傷を受けた。1967年に架設された生田架道橋は、全長50mの3径間連続桁を両端はRC橋脚、中央は遠心力鑄鋼管柱を用いた門型ラーメン橋脚で支持する構造であり、地震により鋼桁が西方端で北に1m移動し、西方の可動支承と橋脚が破断、東方は固定支承と橋脚は無事であったが支承基礎部のRC橋脚が破断した。

本報告は動的応答解析、静的弾塑性解析、破面観察、材料試験等から損傷の原因、メカニズムの究明調査を行ったものである。

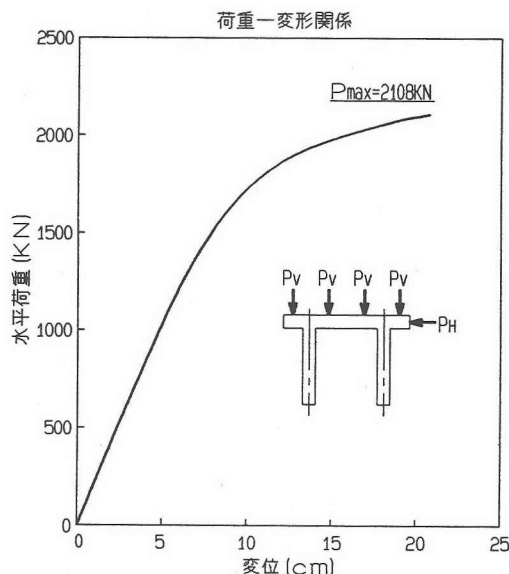
図-7 解析結果 (荷重変形関係)

の節点を回転自由とした。また、箱形断面梁の補強プレートは支承支持部以外はモデル化されていない。材料特性を図-6に示すが、柱材の降伏強度は素材試験結果 ($\sigma_y = 258 \text{ N/mm}^2$) を、梁材 (SM41B) は公称値 ($\sigma_y = 235 \text{ N/mm}^2$) を用いた。解析結果を図-7 (荷重-変形関係)、図-8 (最終ステップ時の相当応力) に示すが、最終ステップ時の水平荷重は約 2100 kN、柱頭変位は約 21 cm である。また、図-8より接合部近辺の梁材と鑄鋼管変断面部の広い範囲で塑性化が進んでいることが分かる。損傷がなかった東方ラーメン橋脚の強制変位が約 20 cm であることから、図-8の相当応力が東方ラーメン橋脚の応力状態に相当していることになる。従って、強制変位を受けた東方ラーメン橋脚鑄鋼管は柱頭変断面部の広い範囲で塑性化していると想定できる。

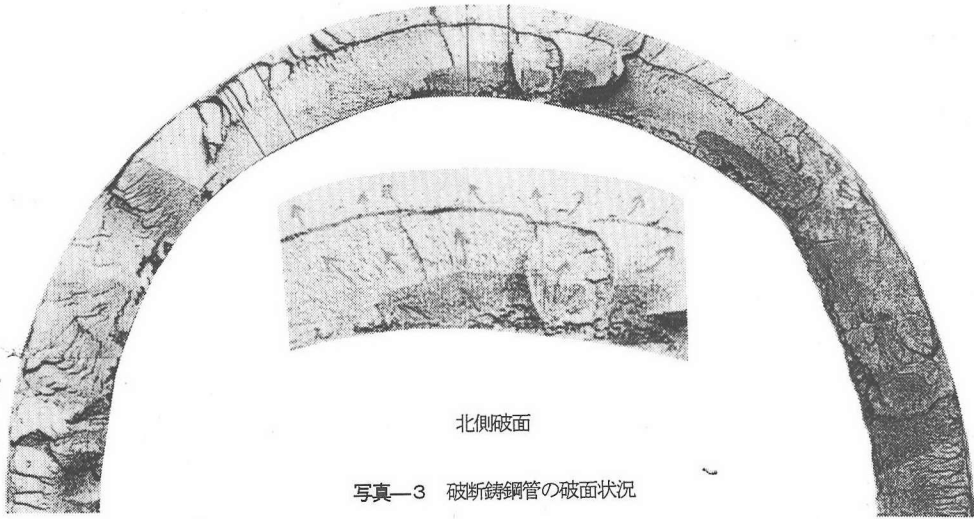
写真-3 破断鑄鋼管の破面状況

破面状況を写真-3に示す。破面の全領域が条痕を伴った粗い破面で、外周部の一部に塑性変形が認められるが大半が脆性破壊の様相を呈している。亀裂の起点は鑄鋼管の内周側に認められその起点には遠心鑄造時に形成されたと思われる最終凝固層のマイクロキャビティーが存在している。条痕の形態および破面から亀裂の伝播方向を判断すると、ほとんどの亀裂が内周側から外周側に向かって進展している。

(3) 鋳鋼管の破壊は破面観察、塗料の剥離試験および硬さ試験結果から降伏応力レベルで発生したと推定される。また、破壊の起点は鋳鋼管内面側の最終凝固層であり破面は一部を除いては脆性破面であった。

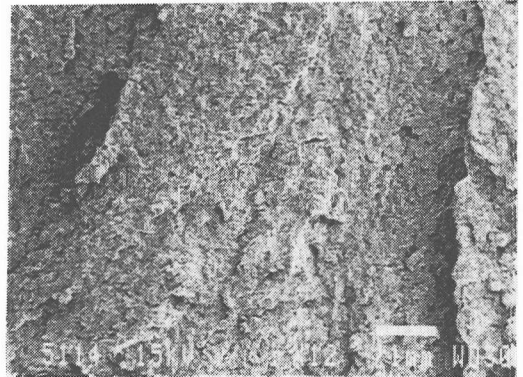
写真-4 北側破面のSEM観察結果

った(写真-4)。ほとんど擬破壊面の様相を呈しており、脆性破壊すなわち衝撃的な応力が負荷されたことにより今回の破断が進行したことがわかる。また、亀裂伝搬の一部と管外周の最終破断領域(シャールリップ)には延性破壊したことを示すディンプルパターンが認められる。
