鋼製橋脚ラーメン隅角部の地震時脆性破壊

前の阪神・淡路大震災において、神戸市港湾幹線 P75 鋼製門型ラーメン橋脚隅角部で発生した脆性破壊に注目し、当該橋脚をモデル化した大型試験体を用いて正負交番載荷実験を行い、当該橋脚に生じた脆性破壊の再現を試みた。その結果、隅角部では、隅角部における歪み集中により、隅角部の溶接ビード交差部に生じた割れを起点として脆性破壊が生じる可能性があることを明らかにした。また、同様の新設・既設隅角部ディテールに対する補強案として、脆性破壊の原因と考えられる隅角部での歪み集中の緩和を目的とした R を有するリブを取り付ける手法を正負交番載荷実験及び弾塑性 FEM 解析により検討した結果、十分な耐震性能の向上効果が見られた。

BRITTLE FRACTURE AT BEAM-TO-COLUMN CONNECTION DURING EARTHQUAKE

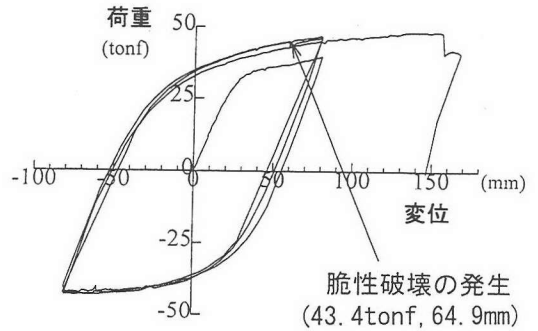
図-5 荷重-変位曲線(試験体2)

同ディテールの試験体である試験体2を用いて、 $4\delta y$ よりも小さい載荷履歴の影響を検討するために載荷形式(b)の正負交番載荷実験を行った。図-5に荷重-変位曲線を示す。 $4\delta y$ 2回目において繰り返し効果により大きく耐荷力が上昇しているが、概して試験体1の $4\delta y$ における荷重-変位曲線とほぼ同様の荷重変位曲線が得られていることが分かる。損傷過程としては、 $4\delta y$ 2回目引張載荷時において試験体1の場合と同様に、両側の隅角部コーナーの溶接ビード交差部に割れが生じ、この割れを起点として、同一サイクルで脆性破壊が生じた。しかしながら、この脆性亀裂は両面ウェブ、下フランジを約70mm程度進展した後に進展を停止していた。また、荷重-変位曲線からも分かるように、この脆性破壊による耐荷力の低下は殆ど見受けられない。試験体1と試験体2の脆性破壊発生時の荷重は殆ど同じであることから、 $3\delta y$ までの繰り返し載荷が、鋼材の持つ靱性に影響を及ぼした可能性があると考えられる。写真-4に試験体2の損傷状況を示す。

(本実験では、 $4\delta y$ 3回目の圧縮載荷の後に、単調引張載荷を行っている)

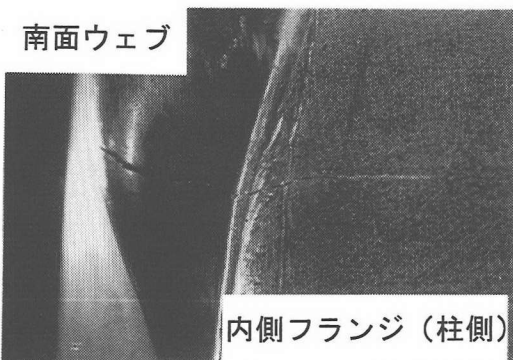
写真-6 損傷状況 (試験体 5)

れていないが、これは上述の座屈部が元に戻るためである。5 δ y の繰り返し荷重サイクルに入ると、耐力力は圧縮荷重時のみではなく、引張荷重時でも低下している。写真-6 に、試験体 5 の損傷状況を示す。4 δ y2 回目の引張荷重時において、リブ端に割れが発生した。この割れは繰り返し荷重の進行に従い、徐々に進展していたが、最終的には 5 δ y2 回目の引張荷重時にこの割れを起点として脆性破壊を生じた。この脆性亀裂は、ウェブでは座屈の頂部で、下側フランジでは、ウェブの進展量とほぼ同等

の長さで進展を停止していた。この脆性破壊により、荷重-変位関係からも分かるように、大きく耐荷力が低下していた。他の新設構造物の補強案モデルである試験体3、試験体4でも、それぞれ5 δy の引張載荷時で同様の損傷過程で脆性破壊を生じた。

以上の結果より、本研究で検討した新設構造物の補強案モデルでは、脆性破壊が生じているものの、単純に耐荷力のみを評価すれば、試験体1が4 δy 2回目で大きな脆性破壊が生じたのに対して5 δy の載荷サイクルで脆性破壊が生じたことより、この補強案モデルは耐震性の向上に効果的であると考えられる。

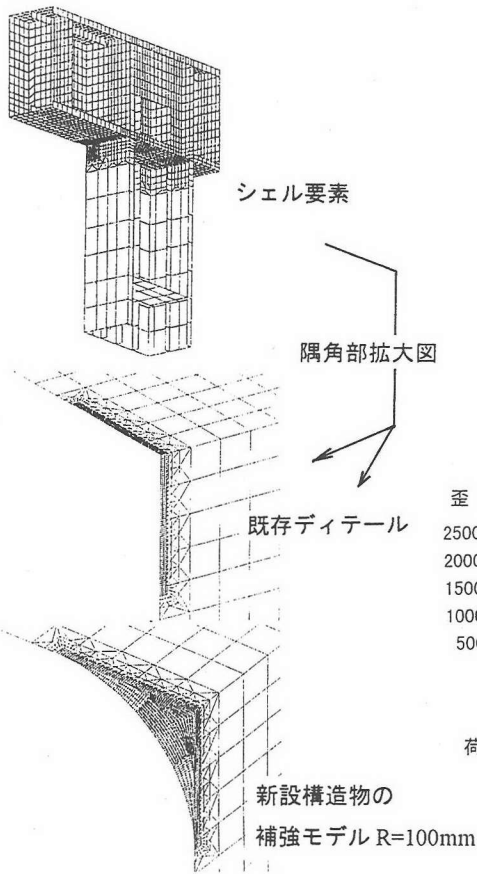
図-9 要素分割図の一例

考えられる隅角部における歪み集中を検討するために、汎用有限要素法プログラム ABAQUS を用いて弾塑性有限要素法解析を行った。図-9に、要素分割図の一例を示す。材料定数は、使用鋼材の引張試験から得られた結果を基に bi-linear と仮定している。図-10に解析に用いた応力-歪み関係を示す。
