空中写真測量による兵庫県南部地震に伴う 地盤変位の計測

1995年1月17日に発生した兵庫県南部地震に伴い、著者らは(社)地盤工学会「阪神・淡路大震災調査委員会」の1部会の活動として、地震による地盤の永久変位を空中写真測量により計測し、その変位の特性を調べた。計測は六甲山地を除く芦屋市の全域を対象とし、地震前後の撮影縮尺約1:4,000の空中写真を用いた。通常の地図作成よりも計測要求精度が高いためシミュレーションで空中三角測量の精度を検討し、解析図化機を使って700点の地盤変位と、800点のマンホール位置の鉛直変位を測定した。その結果、変位の精度が水平方向が約8cm、鉛直方向は約15cmの高精度で地盤変位を面的に計測可能となった。地盤変位パターンを整理した結果、芦屋浜埋立地では護岸線・河川からの距離や前面水深との相関性が見出された。

MEASUREMENT OF GROUND DISPLACEMENTS DURING 1995 HYOGOKEN-NAMBU EARTHQUAKE BY AERIAL PHOTOGRAMMETRY

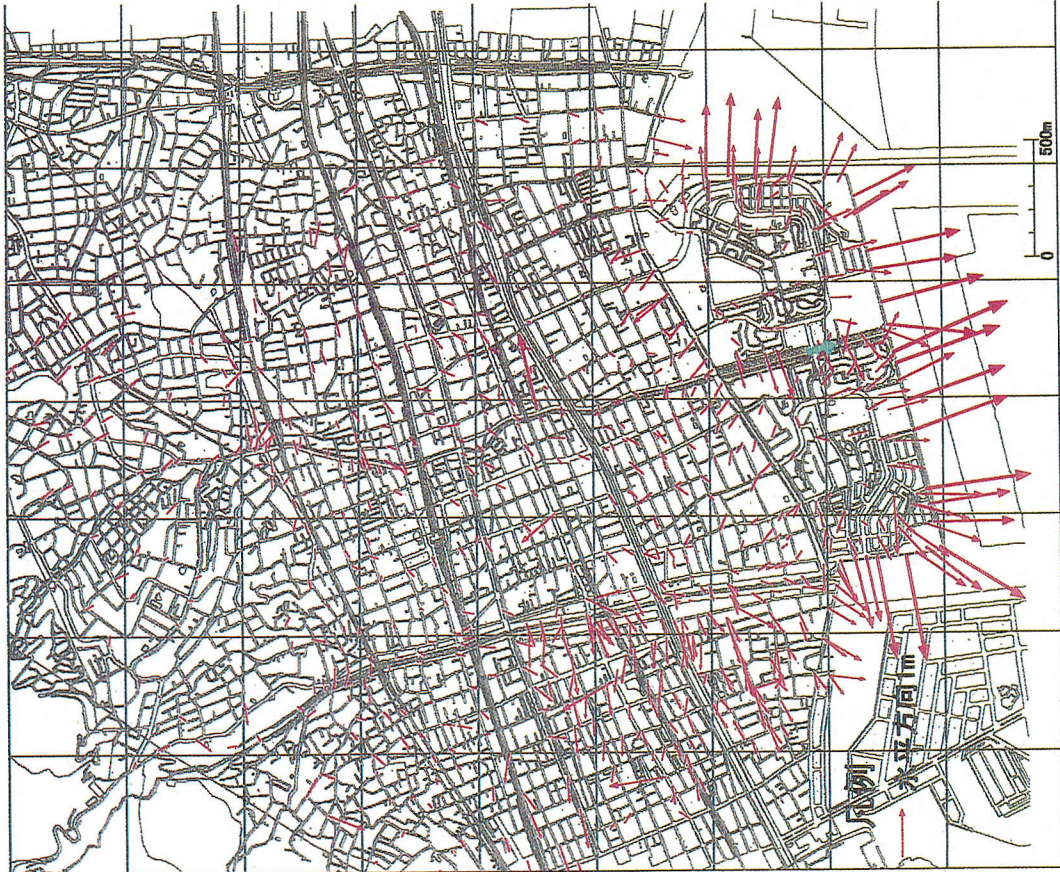
図-3 水平方向地盤変位図

↓ は写真-1(b) の撮影位置と方向を示す

地盤変位の3次元計測の結果について、水平変位量を図-3に、鉛直変位量を図-4に示した。水平変位量の測定精度については次のように推定できる。空中三角測量の増設基準点の平面位置の標準誤差は震災前後とも約5cmであったので、個々のモデルでの観測点の測定精度も同じ程度と見なせる。したがって、震災前後のステレオ写真による同一点の水平変位量の測定値の誤差は誤差伝播則から高々8cmと見なせる。

まず図-3の水平変位分布図より、大きな水平変位は護岸線や河川付近に現れ、その方向は法線外向きにほぼ一致することが分かる(図-7(b)参照)。写真-1(b)は図-3の矢印の場所から官川河口付近を撮影したスナップであり、河川護岸が大きく河川側に変位したため歩道橋の

端部が護岸上に乗り上げた様子が観察できる。最大の水平変位は南護岸付近で大きさは2.66mに達する。また埋立地北側の旧防波堤付近では変位ベクトルが北向きであるが、これは埋立地の標高が旧防波堤北側の土地よりも3mほど高いため、標高の低い側に側方流動したためである。
