1995年兵庫県南部地震での被害地域における人工衛星光学センサ画像の特徴

人工衛星リモートセンシングによる地震被害把握の可能性について検討するために、1995年兵庫県南部地震の際の現地調査に基づく被害データと地震前後のLandsat/TM及びSPOT/HRV画像とを用いて、被害地域における衛星画像の輝度値の変化について検討した。その結果、特にLandsat画像において輝度値の変化が特徴的であり、液状化地域では地震前に比べて可視域から中間赤外域で輝度値が高く、建物焼失地域では輝度値が低くなり、建物被害地域においても無被害地域とは異なる輝度値変化を示した。また、地震後の輝度値及び地震前後の比演算値の変化を説明変量とした最尤法により被害地域を分類し、それが実際の被害調査結果と概ね対応することを確認した。

CHARACTERISTICS OF SATELLITE OPTICAL IMAGES IN AREAS DAMAGED BY THE 1995 HYOGO-KEN NANBU EARTHQUAKE

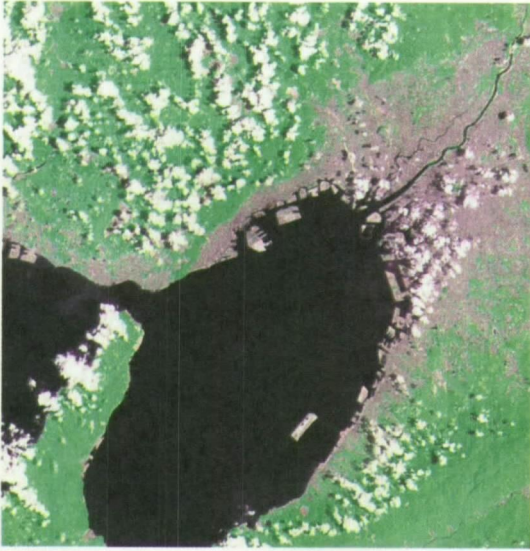
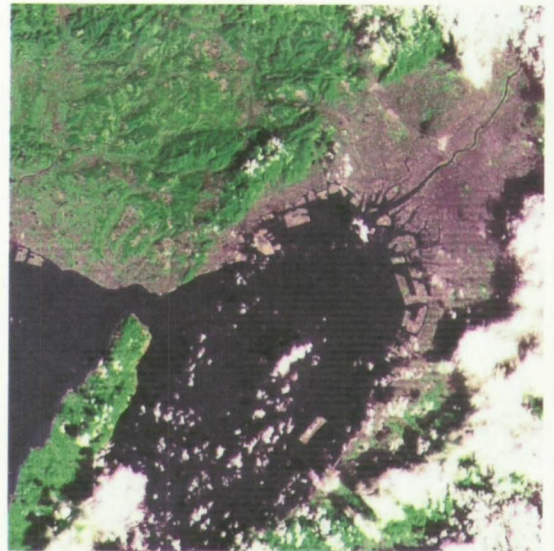
図-3 Landsat/TM 画像

(a) 地震前(1994年8月17日観測)

(b) 地震後(1995年1月24日観測)

した衛星画像はそれぞれ図-2に示す領域である。図-3、4にLandsat/TM, SPOT/HRVの画像を示す。

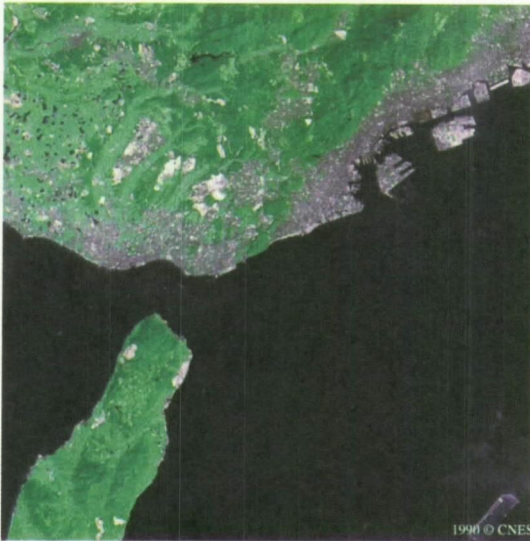
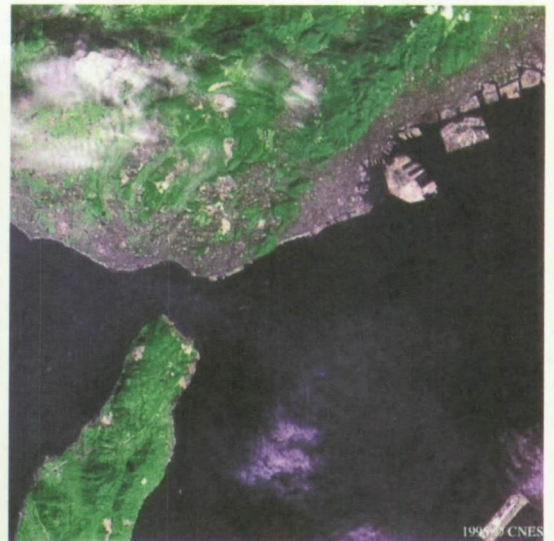
図-4 SPOT/HRV 画像

(a) 地震前(1990年3月22日観測)

(b) 地震後(1995年1月21日観測)

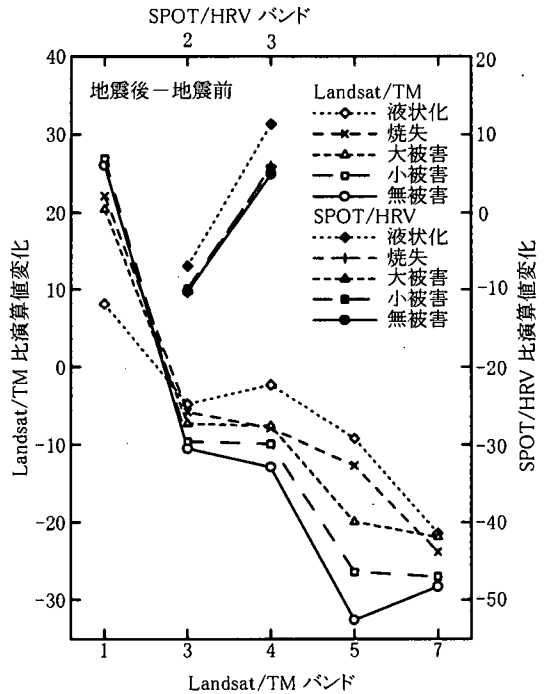
図-7 被害地域における地震前後の比演算値変化

ここで、 MDN_i はバンド*i*の比演算値、 DN_i 、 DN_r はそれぞれバンド*i*、基準バンドの輝度値を表す。Landsat画像についてはバンド2を基準バンドとした。そして、地震後の比演算値と地震前のそれ引いた値を求め、その平均値を図一七に、表一五には標準偏差も併せて示す。なお、他のバンドを基準とした場合¹⁵⁾や無被害地域での差分がゼロになるように基準化した場合¹⁶⁾でも以後の被害推定には大きな影響がないことを確認している。

液状化地域は無被害地域と比べるとバンド1以外のバンドで変化の平均値は相対的に大きい。建物大被害を受けた地域における値は、液状化地域や焼失地域と類似の傾向を示す。また、建物小被害地域はバンド1の青色光でやや値が大きいが、他バンドでは大被害地域と無被害地域の間の値をとる。

被害地域における地震後の輝度値及び地震前後での比演算値の平均値の変化を考察すると、図一七に示したように、一般的に砂や土壌は可視域から中間赤外域での反射率が大きいことから、液状化地域での輝度値の増加は妥当である。また、建物の大被害地域において近赤外・中間赤外域での輝度値が大きくなる現象は、この地域における倒壊した古い木造住宅の多くは土壁を持ち、屋根瓦の下に土を敷いている場合があり、倒壊に伴い土が現れて反射率を高めたことで説明できる。小被害を受けた地域での青色光

の増加は、建物の屋根が青色のビニルシートで覆われたことによるものと考えられる。建物焼失地域は黒褐色を呈することから、地震後の反射輝度は低下する。

図一五に示す地震後における被害地域の輝度値はLandsatのそれと同様の傾向を示し、液状化地域では輝度値が高い。しかし、建物焼失地域や被害地域での輝度値は無被害地域とほとんど違いがない。これは既往の研究¹⁷⁾とも調和的である。地震前の輝度値についても傾向はLandsatとほぼ同様であり、被害の大きい地域での輝度値が他地域に比べると小さい。図一七に示す地震前後の比演算値の変化については、液状化地域以外ではほとんど違いがなく、SPOT画像からは液状化以外の被害地域の判別は困難であることが示唆される。これは、SPOTとLandsatとではセンサの形式が異なり¹⁸⁾、SPOT/HRVの地表分解能はLandsat/TMと比べると高いにもかかわらず、地表からの放射を検出するセンサの感度が低いことが理由のひとつと考えられる。

液状化や建物焼失は現象後の状態が特徴的で、地震後の輝度値が液状化地域では高く、焼失地域では低くなる。また、建物が大きな被害を受けた地域においても、地震前後の比演算値の変化が無被害地域のそれとは異なっている。そこで、地震後の輝度値(図一五)と地震前後での比演算値の差(図一七)に基づき、被害の分類可能性について検討した。マルチスペ
