兵庫県南部地震における鋼桁損傷要因の分析と 耐震性向上策の検討

兵庫県南部地震によって大きな被害を受けた都市高架橋の諸元を用いて、橋梁全体系の非線形地震応答解析を行った。その結果、支承取付ボルトの引張強度を越える引張軸力が支承に作用することが解った。続いて、そこで得られた速度、加速度を用いて支承取付ボルト引張切断後の橋桁と支承の衝突を衝撃解析によりシミュレートした。そこで得られた結果は、実際の被害状況と類似している。これらの解析結果より、検討対象の高架橋では、まず、支承取付ボルトが引張破断し(1次損傷)、橋脚から離れて振動を始めた橋桁が支承や橋脚と衝突して2次損傷が生じたと考えられる。耐震補強対策としては、支承セットボルトに支承軸力の変動を十分考慮した耐力を持たせることが必要であり、さらに支承の免震化も有効な手段であることを示した。

THE ANALYSIS OF STEEL GIRDER DAMAGE MECHANISM IN HYOGOKEN-NANBU EARTHQUAKE AND VERIFICATION OF COUNTERMEASURES FOR SEISMIC SAFETY

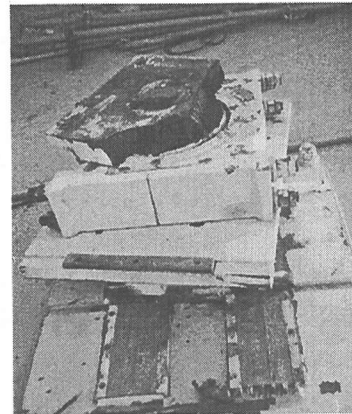
写真-4 支承割れ (H橋, 後述)

してしまったものが多く、残っているものには写真-4の割れが見られた。

写真-4の支承割れを検証すべく、H橋の中間支点付近を取り出してモデル化した。下フランジ、横方向補剛材、剛性の大きい縦方向補剛材、ピボットローラー

図-17 は衝撃解析モデル3の解析結果で、橋桁の腹版とダイヤフラムの交差部に上沓が衝突し、上沓の方が破壊した。支承の損傷状況を見やすくするために、桁を消去して、上沓のみを表示している。写真-4 と類似の結果になっている。

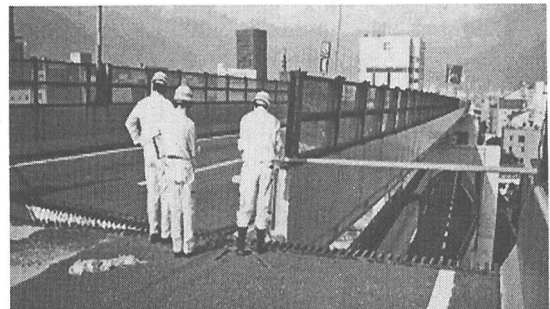
写真-5 橋桁の横ずれ (H橋, 後述)

橋桁の被災状況としては、P36橋脚上で隣接桁との間に橋軸直角方向に3.5mもの相対変位が見られた(写真-5)。P37橋脚上の上路桁では支承が橋桁に貫通した。それ以外の支承部付近でも支承との衝突や接触で生じたと思われる橋桁の損傷が多数あったが、支間部での損傷は見られなかった。

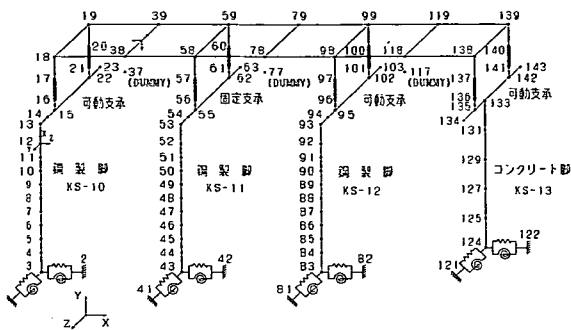
図-5 K橋全体系解析モデル

K橋の解析モデルを図-5に示す。支承は鋼製の固定・可動支承が使用されていた。
