最近の地震災害の空撮画像を用いた 建物被害地域の自動抽出の試み

1999年トルコ・コジャエリ地震, 1999年台湾・集集地震, 2001年インド・グジャラート地震の後に撮影された空撮映像の静止画像を用いて建物被害地域の自動抽出を試みた。本研究で適用するマルチレベルスライス法は倒壊建物を色相, 彩度, 明度, エッジ強度, エッジ強度の分散, エッジ方向の最頻度で特徴づけて閾値を設定し, これらの閾値の全てを満たす画素を被害建物とみなすものである。その後テクスチャ解析を行い, 建物被害の表現を画素レベルから建物1棟レベルに変換した。建物被害の特徴はそれぞれの地震災害によって異なることから, 他の地震災害画像によって設定された閾値を用いるよりも, 対象とする地震災害ごとに閾値を設定した方が実際の建物被害分布に近い結果が得られることがわかった。

ATTEMPT FOR AUTOMATED DETECTION OF BUILDING DAMAGE AREAS DUE TO RECENT EARTHQUAKES USING AERIAL TELEVISION IMAGES

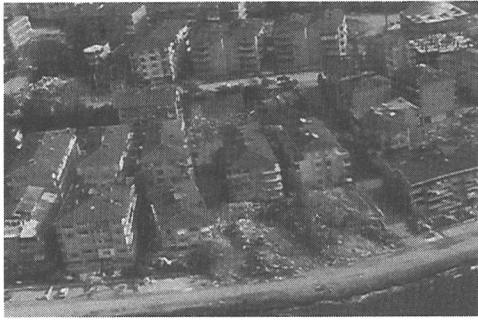
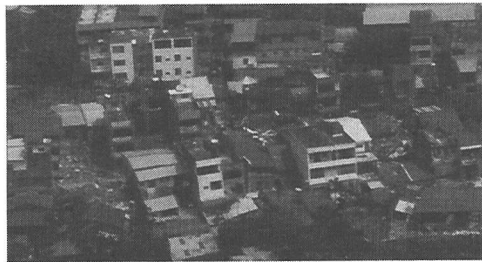
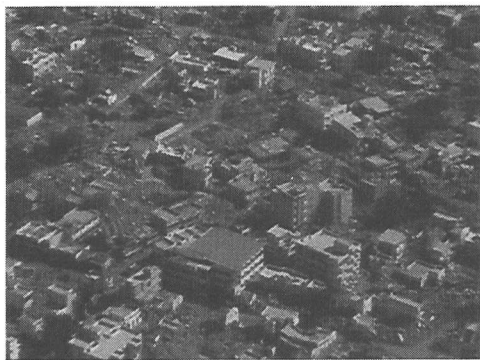
図-1 空撮画像の例

(a) トルコ・ギョルジュク

(b) 台湾・中寮

(c) インド・パチャウ

1999年8月17日、トルコ西部でトルコ・コジャエリ地震(以下「トルコ地震」)が発生した。(社)地盤工学会は地震発生から2~3週間後に被災地の調査を実施し²¹⁾、その中でデジタルビデオカメラを用いてヘリコプターから被災地の状況を撮影した。本研究では、建物の被害が著しかったギョルジュク(Golcuk)およびアダパザール(Adapazari)の画像を用いた。ギョルジュクの空撮画像を図-1(a)に示す。撮影の目的が被災状況の概略把握調査であったことから、飛行高度、撮影角度は一定でなく、地上解像度は画像により異なる。本研究で使用した画像の地上解像度は、いずれも約50cm/pixelであった。

1999年9月21日、台湾中部で台湾・集集地震(以下「台湾地震」)が発生した。NHKは地震発生から2日後(9月23日)と4日後(9月25日)、ヘリコプター搭載ハイビジョン空撮システムにより被災地の状況を撮影した。撮影の主たる目的は報道に使用する被害映像を収集することであったため、飛行高度、撮影角度は一定していなかった。ヘリコプターの飛行ルートは9月23日が大坑~大里~霧峰郷~草屯~南投市~集集、9月25日が中寮~中興新村~台中であった。本研究ではその中から建物被害が著しかった中寮(Chungliao)と集集(Chi-Chi)の画像を用いた。中寮の空撮画像を図-1(b)に示す。この画像の地上解像度は約5~10cm/pixelであった。

し、パキスタンとの国境に近いグジャラート州は人的・物的に甚大な被害を被った。地震防災フロンティア研究センターとインド工科大学は合同で2月10日から15日まで被災調査を実施した²²⁾。その間の2月11日、グジャラート州における主な都市の被災状況を小型飛行機からデジタルビデオカメラで撮影した。グジャラート州最大の都市であるアーマダーバード(Ahmedabad)を出発してガンディーダム(Gandhi Dham)～アンジャール(Anjar)を經由し約400km西方のブージ(Bhuj)へ向かった後、そこから南東のラージコート(Rajkot)で給油し、ブージからバチャウ(Bhachau)を經由してアーマダーバードに戻った。本研究では、建物の被害が著しかったアンジャールとバチャウおよび被害が比較的少なかったブージの新市街における空撮ビデオ画像を使用した。アンジャールの画像は地上の様子をズームアップして撮影しているため10cm/pixel程度の地上解像度を有するが、バチャウとブージの空撮画像は約50cm/pixelであった。バチャウの空撮画像を図-1(c)に示す。

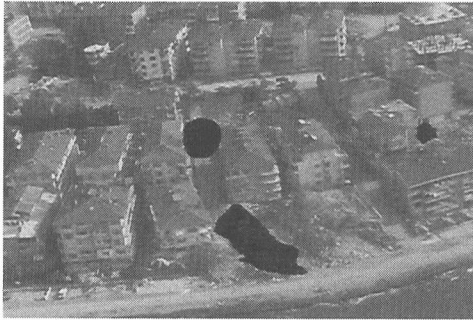
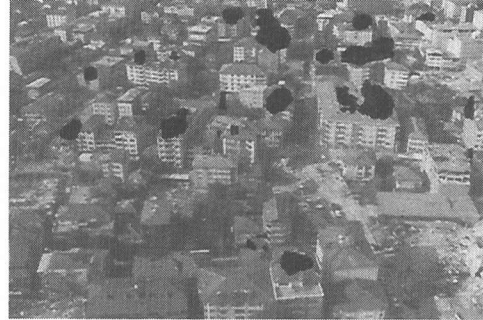
図-5 トルコ地震の空撮画像に対して兵庫県南部地震の閾値を用いた場合の建物被害地域の推定結果. テクスチャ解析の際, (a)ギョルジュクでは画像上部の 57x57 画素から下部の 83x83 画素まで, (b)アダバザールでは画像上部の 31x31 画素から下部の 57x57 画素までウィンドウを線形的に変化させた.

表-1左欄に示した兵庫県南部地震の空撮画像による閾値を他の地震災害画像に適用し, 建物被害の抽出を試みた. その際, 画素レベルの被害抽出結果を建物1棟サイズの表現に置き換えるため, 建物倒壊領域か否かを判断するためのテクスチャ解析を行った. 具体的には, 建物1棟を矩形ウィンドウで近似し, このウィンドウ内における抽出画素の割合(R_{px})が20%以上の場合, 矩形ウィンドウの中心画素を被害とみなした. このようなテクスチャ解析の結果を, トルコ地震について図-5, 台湾地震について図-6, インド地震について図-7にそれぞれ示す.

壊滅的な被害を受けたインド地震のアンジャールとパチャウでは建物被害地域をとらえることができたが、それ以外の画像では実際の被害状況を説明するような結果は得られなかった。とくにトルコ・アダパザールとインド・ブージでは、倒壊建物とは関係のない空地や無被害建物の屋根などを誤って抽出した。この理由としては、空撮映像の撮影条件や気候条件が一定でないこと、建築環境が地域によって異なることなどが考えられる。したがって、建物被害抽出のための色彩やエッジなどの閾値は、ほぼ同様の建築環境や被害パターンごとに設定する必要があるものと思われる。

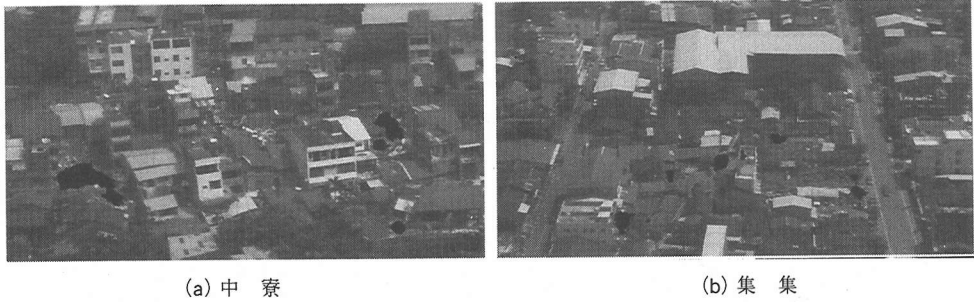
図-6 台湾地震の空撮画像に対して、兵庫県南部地震の閾値を用いた場合の建物被害地域の推定結果。テクスチャ解析の際、(a)中寮、(b)集集ともに画像全体にわたって83x83画素のウィンドウを用いた。

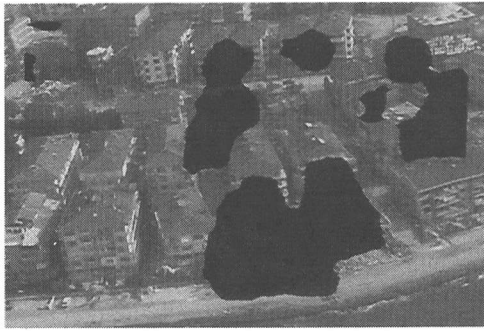
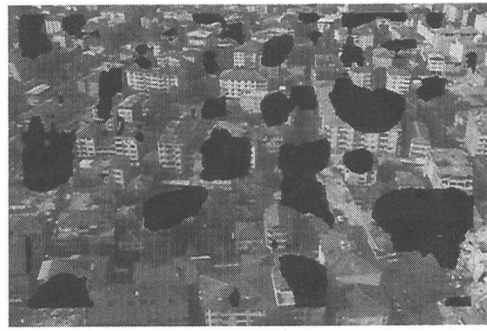
図-13 トルコ地震の閾値を用いた場合の建物被害地域の推定結果

(a) ギョルジュク

(b) アダバザール

表-1に示したトルコ地震，台湾地震，インド地震の各閾値を用いて再度Rpx20%のテクスチャ解析を行い，画像ごとに建物被害領域を推定した。トルコ地震についての結果は図-13，台湾地震については図-14，インド地震については図-15にそれぞれ示す。地震災害画像ごとに設定した閾値を用いることで，トルコ地震の倒壊建物C2が抽出できるようになっ

た。また，トルコ地震と台湾地震の倒壊建物の画素抽出率が約10%高くなったことから，実際の被害状況を説明する建物倒壊地域の推定結果を得ることができた。さらに，インド・プージの画像では，図-7でみられた空地の誤抽出がなくなり，建物の大きな被害が少ないという実際の状況に近い結果を得ることができた。つまり，異なる画像であっても，同じような建築環境，撮影条件，被害の様相を持っていれば(すなわち，同じ地震災害について同じ条件で撮影した画像についていえることだが)，共通の閾値を用いて，建物倒壊地域を忠実に抽出できることがわかった。

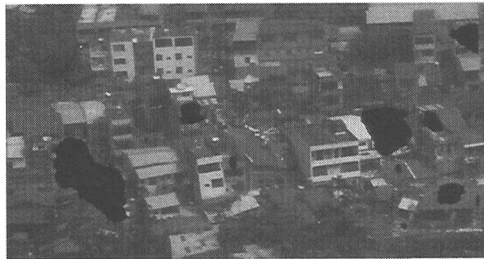
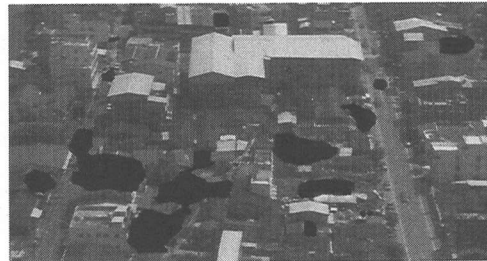
図-14 台湾地震の閾値を用いた場合の建物被害地域の推定結果

(a) 中 寮

(b) 集 集
