## 長崎県対馬・巖原の防火壁—防災まちづくりを 先人の知恵に学ぶ

### A Historical Study on Fire Prevention Walls in Izuhara Town, Tsushima Island, Nagasaki Prefecture as a Means of Disaster Prevention Cities Planning

後藤恵之輔\*\*)

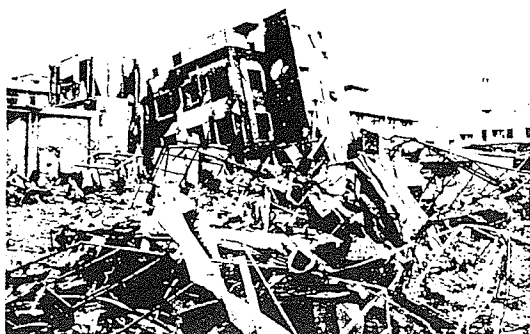
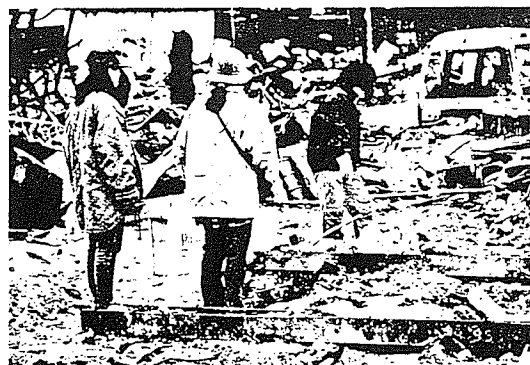
写真一 神戸市長田区の火災現場  
（著者撮影、1995.1.24）

これらのうち最も印象的だったのは、①～③もさることながら、④の火事であった。写真一に示すように、建物は地震で傾斜・倒壊したうえ火事で焼かれるなど、被災現場にあるものはすべてダブルパンチである。そして、物は高熱で焼かれ、コンクリートや鉄、陶器類といった無機物が残るのみであった。

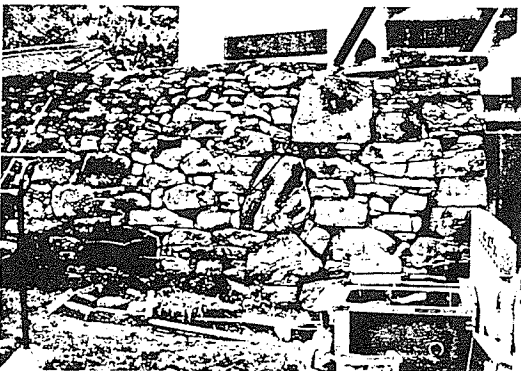
写真-3 巖原町国分の防火壁  
(著者撮影、1995.4.6)

写真一3は国分に現存している防火壁の一つである。寸法を測定していないので概算ではあるが、高さ3.1m、上底0.7m、下底1.4mの断面である。因みに、長崎県指定有形文化財（昭和61年1月10日指定）となっている今屋敷の防火壁は、全長17.14m、東端高さ3.39m、西端高さ3.58m、根端1.57mである。
