# 補修工法がRC橋脚の耐震性能に及ぼす影響に関する一考察

Consideration on the influence of repair methods  
for the earthquake resistant ability of RC bridge pier

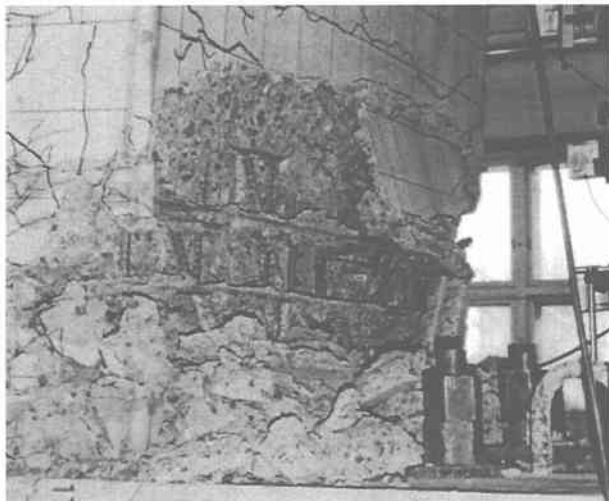
(b) 2.0-R-5 供試体

予備載荷後にエポキシ樹脂注入を行った 2.0-R-5 供試体は、2.0-N 供試体が終局に至った 8 $\delta$ y 載荷時にはかぶりコンクリートの剥離等は見られず、健全な状態を保持していた。その後、9 $\delta$ y 載荷時にかぶりコンクリートの膨らみ出しが見られたものの、エポキシ樹脂が結合剤として、かぶりコンクリートの剥離を防止し、膨らみが大きくなった段階においてもかぶりコンクリートの剥離が生じない特徴的な損傷形態を示した。12 $\delta$ y、13 $\delta$ y 載荷では、主鉄筋が破断することで荷重が低下し、終局状態に至った。かぶりコンクリートの剥落は、基部から 500mm 程度の区間で生じており、他の供試体と比較して広範囲に渡っていることがわかる。

写真-1 に各供試体の実験終了時の破壊性状を示す。

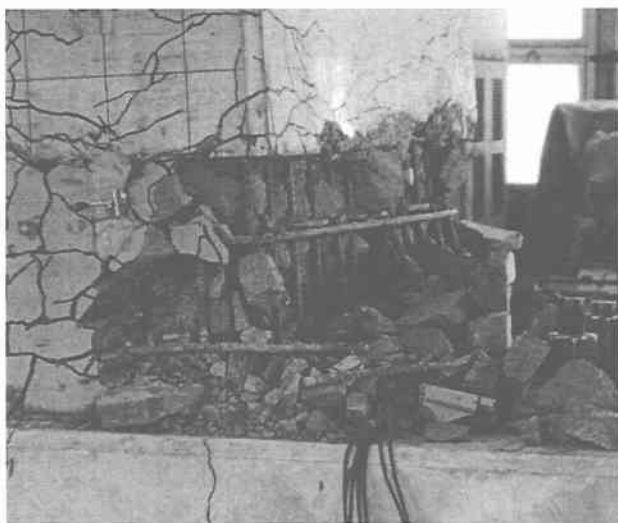
(c) 2.0-M-5 供試体

予備載荷後に無収縮モルタルにて断面修復を行った 2.0-M-5 供試体は、6 $\delta$ y 載荷時に、断面修復部と既設部との境界のひび割れ幅が広がり、2.0-N 供試体が終局に至った 8 $\delta$ y 載荷時に断面修復部のかぶりコンクリートに膨らみ出しが生じ、9 $\delta$ y 載荷時に広い範囲で剥落した。その後の載荷で徐々に荷重が低下し、11 $\delta$ y で終局に至った。

かぶりコンクリートの剥落は、基部から 300mm の断面修復を行った範囲であり、剥落部と既設コンクリート部の境界が明確であることから、補修材料と既設コンクリートとの付着性能が補修後の靱性能に大きな影響を与えていると考えられる。
