1997年台風9号時の斜面崩壊と同年山口県北部地震（M6.1）の関連について

山口大学工学部 正会員 山本哲朗
 山口大学大学院 学生会員 ○松本 直
 ㈱ウエスコ 郷 健一

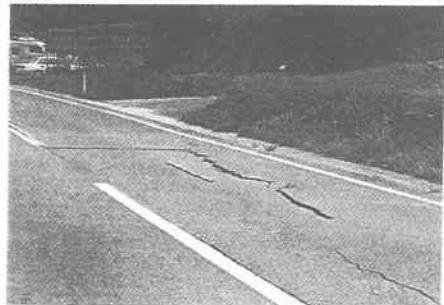
写真-1 アスファルト舗装の亀裂

最も大きかった被害はアスファルト舗装の亀裂である。その状況を写真-1に示す。この他に家屋の屋根瓦や壁の破損が挙げられる。また、斜面崩壊、地割れ、落石などの地盤被害も確認された。これらの被害の発生地点とその状況を図-2に示す。
