鳥取市街地における地震動特性と鳥取地震被害についての考察

鳥取大学工学部 正会員 西田 良平 砂防エンジニアリング（株） 正会員 ○尾崎 順一  
 鳥取大学大学院 学生員 西山 浩史 鳥取大学大学院 学生員 野口 竜也

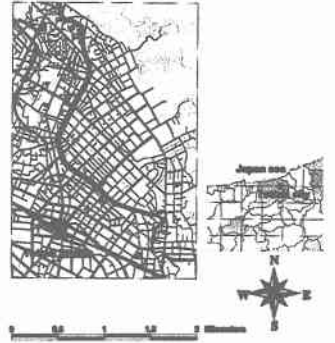
図-1 対象地域

鳥取市は、鳥取県の県庁所在地で人口約15万人を有しており、山陰地方東部において社会・経済活動の中核となっている。鳥取市の位置する鳥取平野は、中国山地を源とする千代川の河口に形成された沖積平野で、海拔10m以下の低地面上に自然堤防、旧河道、扇状地、氾濫平野が発達している。本論の対象地域は、鳥取平野の東方に位置し、西側の千代川と東側の久松山系に囲まれた鳥取市街地（東西2km×南北3km）である（図1）。

Location of Study Area

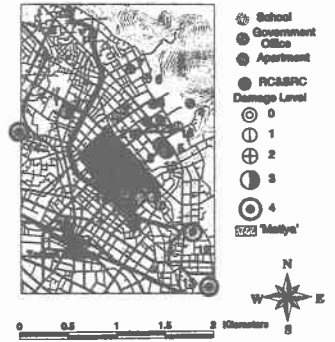
図-2 被害分布

1943年9月10日に発生した鳥取地震(M7.2)は、鳥取市を中心に被害が大きく、死者1,083名、全壊家屋7,485戸、半壊6,158戸の被害をもたらした。鳥取県震災調査報告<sup>1)</sup>を参照し、木造建造物（住宅、町屋、学校、官庁）鉄骨及び鉄筋コンクリートの建築構造別に被害状況を作成した。被害状況の評価は、全壊、半壊、大破、中破、被害なしの5ランクに区分した（図2）。

Distribution of Damage
