芸予地震による山口県内の液状化について

山口大学工学部 正会員 ○兵動 正幸 吉本 憲正
山口大学工学部 学生員 渡辺 真悟 難波 宏文
山口大学工学部 学生員 山脇 大輔 山根 祐輔

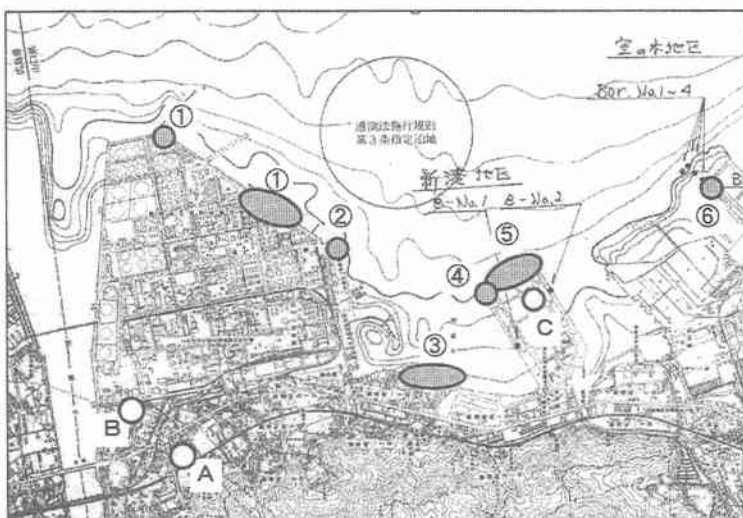
図-1 港湾施設及び液状化の被害箇所

山口県内の港湾施設の被害は、約 20 箇所、その大部分が岩国市、和木町、大島の護岸や岸壁である。図-1 に、岩国市及び和木町の港湾施設及び液状化被害箇所を示す。これらの被害状況は、主にエプロン部分のクラックや陥没であり、その被害程度は、クラックの幅が大きいく所では 5～10cm 程度、陥没が 20～30cm 程度となっている。いずれも、使用に大きな支障が生じる程のものではなかったが、埋立地に被害が集中している。図

中に示す A～C の地点は、液状化による噴砂現象が確認された地点である。液状化による噴砂現象は、民家の庭先、駐車場、畑、岩国新港のコンテナ置き場等で確認されている。これらの地点はいずれも埋め立てられて造成された地盤である。写真-1 に地点 A の液状化による噴砂現象を示す。この写真は、地震発生直後に撮られたもので、液状化し、水とともに噴砂がわき上がっている様子が捉えられている。山口県内において、このように視覚的に液状化現象が確認されたのは、おそらく初めてのことと思われる。写真に示されるように、山口県内で生じた液状化現象は、広島県内等で確認されたものと比較すると規模が小さく被害も軽微なものである。図-2 に和木町及び広島県内で液状化による噴砂現象が確認された地点より採取した噴砂の粒径加積曲線を示す。尚、港湾の施設の技術上の基準において「液状化の可能性あり」の範囲も併せて示す¹⁾。図より、いずれの噴砂試料も港湾の基準のほぼ中央部付近を通る粒度分布を示しており、液状化しやすい地盤であったと思われる。また、和木町で採取された試料は、他の試料に

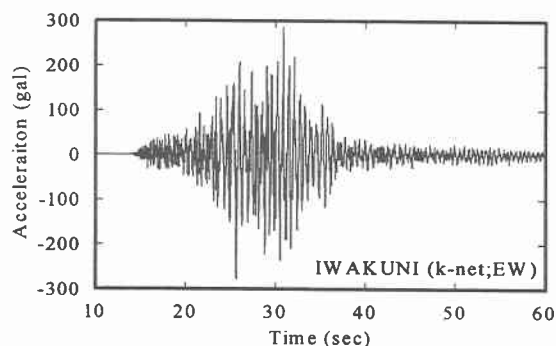
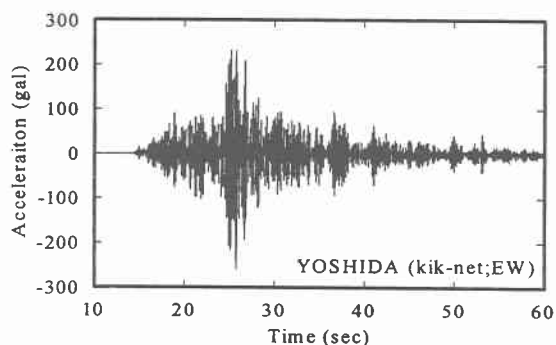
図-3 加速度波形

比べると若干、粒径が大きいが粒度分布が悪く液状化しやすい材料であるといえる。岩国市及び和木町の液状化の規模が、広島県内のそれより小さいのは、震央距離が約 50km あったことが一つの原因と考えられる。図-3 (a) (b) に k-net 及び kik-net で観測された岩国市及び吉田村の加速度波形を示す。これら 2 つの波形は、震央距離が約 50km の地点で観測された地表面の加速度波形という点で一致している。(a) は、今回の芸予地震で観測された波形で、(b) は、昨年の 10 月に発生した鳥取県西部地震で観測された波形である。両者を比較すると、最大加速度は岩国が 219.0gal、吉田が 258.6gal で同程度である。しかしながら、主要動の部分に着目すると、岩国の波形では、100gal 以上の波が 10 秒程度継続しているのに対して、吉田の波形では、わずか 3 秒程度しか継続していないことが分かる。このような波形の違いは、結果として液状化の発生の有無につながっていると考えられる。つまり、鳥取県西部地震では、境港市など震央から 20~30km 程度の比較的震央に近い地域において液状化による噴砂現象が確認されたが、吉田村のように 50km 離れた地域での液状化による噴砂現象は確認されていない。これに対して、今回の芸予地震では、岩国市や和木町など震央距離が 50km ある離れた地域においても液状化による噴砂現象が確認されており、直下型と海洋型の地震動の違いが顕著に現れた結果といえる。そして、継続時間の長い地震動においては、振幅がそれ程大きくなくても液状化に対して、十分危険であることを示唆している。また、安芸灘では、文頭にも述べたように M6~M7 クラスの地震を繰り返し発生しており、今後、M7 クラスの地震が発生する可能性がある。特に、M7 クラスの地震が発生した場合、継続時間が長いだけでなく、振幅も大きくなるため、山口県内の至る所で液状化による被害が発生すると思われる。

(a) 岩国 (k-net ; EW)

(b) 吉田 (kik-net ; EW)

今回の芸予地震において、山口県内の港湾施設が約 20 箇所被害を被ったが、いずれも使用に大きな支障が生じる程のものではなかった。山口県内ではおそらく初めてと思われる液状化による噴砂現象が、岩国新港のコンテナ置き場で 1 カ所、和木町の民家の庭先、あるいは畑等数カ所で確認された。この地震は、海洋型であり、地震動の継続時間、特に主要動部分が長く継続したため、震央距離が 50km ある岩国市等でも液状化による噴砂現象が確認された。このことは、継続時間の長い地震動においては、振幅がそれ程大きくなくても液状化に対して、十分危険であることを改めて認識させられるものであった。
