1997年3月26日鹿児島県北西部 の地震の震害について

田村重四郎¹・牧野 達謙²

マグニチュード 6 前後から 6.5 前後の地震の震源域に於ける地震動及び構造物の応答を知るため、本地震の震源域の踏査を実施した。その結果、長さ 15~16km、幅 3km 程度の範囲で多数の斜面崩落が発生し、又、その周辺 10 数 km 程度の領域で主な被害が生じ、被害は地盤により著しい影響を受けることが推測された。

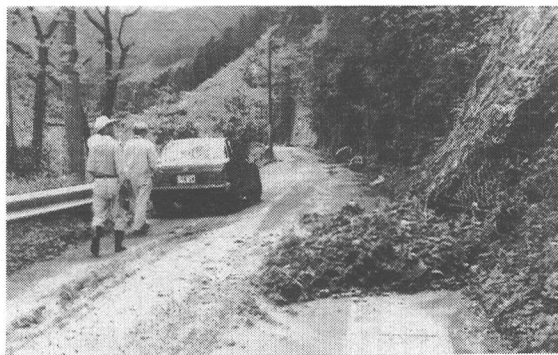
斜面崩落(国道504号線中ノ屋敷)

落石、斜面の崩壊は、岩質、土質、地震動の強さ、降雨、歴史的背景等により異なるが、今回も特に降雨の影響を受けているものと見られる。しかし、これ等の発生の頻度や回数から分かる様に紫尾山の東西側の504号線、306号線に著しく高く、又その発生状況は504号線の中屋敷～平八重間に強いものがあつた。

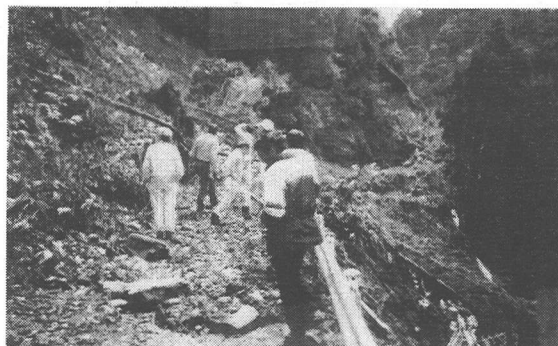
国道504号線中ノ屋敷～平八重間の大規模斜面崩落

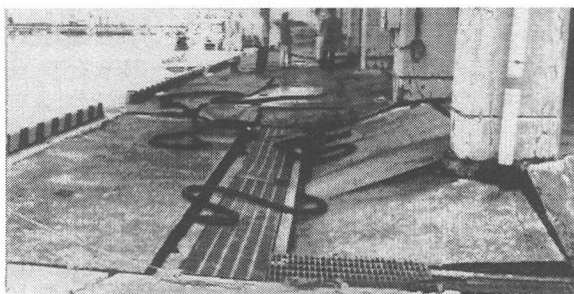
阿久根漁港新港物揚場岸壁とエプロン

単独の公共施設で最も大きな被害があつたのは阿久根漁港である。漁港の被害額は27日午後6時、鹿児島県)7億200万円、阿久根市は6億8200万円、残りは脇本漁港の被害である。港湾の被害は川内港、高之口港(阿久根市)に生じて、岸壁や防波堤などの沈下があり、併せて1億5千万円となっている。阿久根漁港お港町にある旧港、晴海町の新港と外港からなっている。旧港では西向き岸壁が沈下し、又海側へ傾きエプロンも沈下していたが、エプロンを覆う上屋の構造的な被害は軽度であつた。又南向き岸壁は全く被害を受けていない。新港の北向き岸壁の北端部では岸壁の傾斜とエプロンの沈下が認められたが、比較的小規模であつた。しかし西向きの阿久根漁港物揚場では西向きの岸壁の海側へ20cm～30cm孕出し、エプロンのコンクリート舗装の最大25cm程度の沈下が生じ、エプロンは凹凸になった。4階のRC建築物は多少傾斜しているのが認められたが、安定に影響する様なものはみられなかった。杭基礎を使用しているとのことであつた。これに隣接する水産加工団地は1989～1991年にかけて、80×10⁴ m²の浚渫処分と表土用砂を用いて造成された16×10⁴ m²の平地で、ここでは多くの液状化の跡が認められた。又の防波堤にも沈下が多く発生している。本港は震源域の中心より約15km、震源域西端より約8kmの所にあつる。阿久根観測点に比べて震源域から遠い出水観測点で最大水平加速度727ガルが記録され、同じく宮之城観測点でも493ガルの最大加速度があつたことから、当漁港でも場所により、強い地震動があつたことは推測でき、又一般住家の被害もそのことをあらわしている。

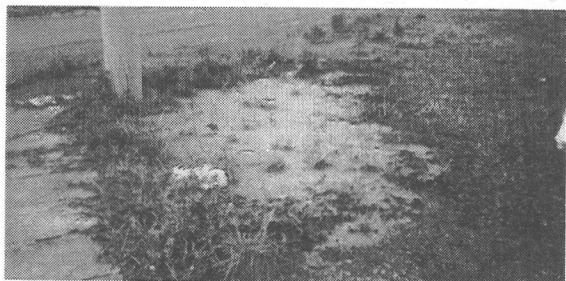
阿久根漁港で生じた液状化跡(水産加工団地)

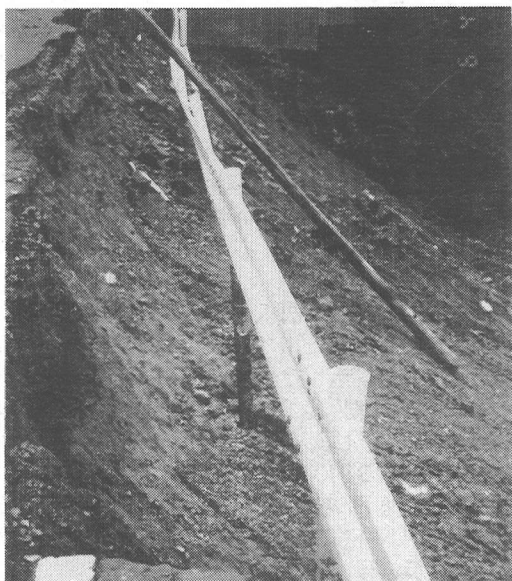
路肩の崩落(国道504号線中ノ屋敷～平八重間)

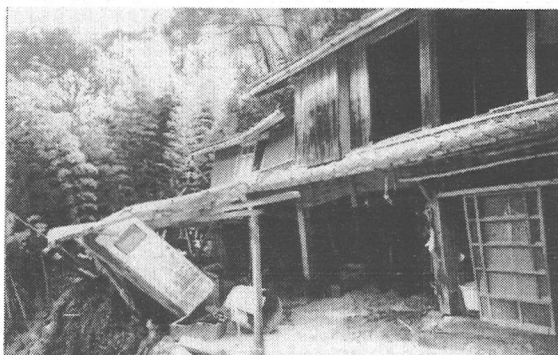
裏山崩落による家屋の被害(国道504号線沿い泊野)
