# 建物被害自動抽出手法のトルコ地震 空撮ビデオ画像への適用と考察

1999年8月17日に発生したトルコ・コジャエリ地震の被災調査のため、地盤工学会はヘリコプターからデジタルビデオカメラによって被害の様子を撮影した。本研究ではこの空撮ビデオ映像の静止画像を用いて建物被害地域の自動抽出を試みた。建物被害地域を抽出するために色相、彩度、明度の色彩画像3種類、エッジ強度、エッジ強度の分散、エッジ方向の最頻度のエッジ要素画像3種類を作成し、教師つき分類であるマルチレベルスライス法と最尤分類法を適用した。この画像を用いた結果は実際の建物被害分布と概ね一致するものの、これと同じ閾値、同じ教師データを他地域に適用した場合、よい結果が得られない場合があることがわかった。

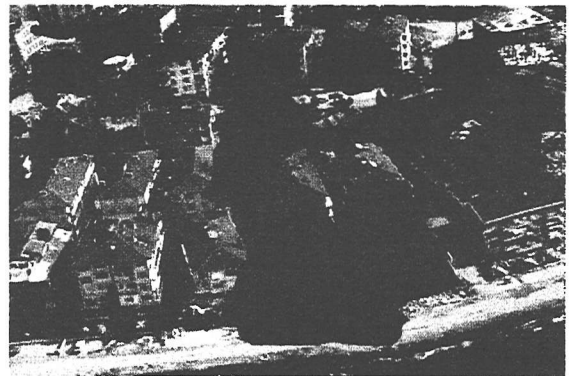
図-2 ギョルジュク画像の閾値を用いたマルチレベルスライス法による推定建物被害分布

画素とし、この間はウィンドウサイズを線形的に変化させた。またギョルジュクの画像における $R_{px}$ の最大値が約48%であったことから、その3分の1にあたる $R_{px}$ 16%以上を被害建物の閾値とした。テクスチャ解析の結果を図-2に示す。倒壊建物C2の影響で建物外壁に誤抽出が認められるものの瓦礫のほとんどは抽出できていることから、概ね実被害分布と対応しているようにみえる結果を得た。

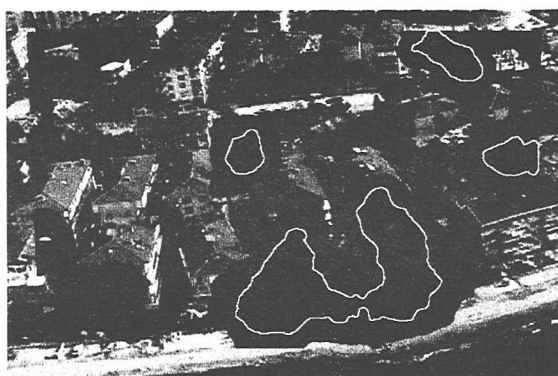
既往の研究<sup>5)</sup>にならいうィ色相、彩度、明度、エッジ強度、エッジ強度の分散、エッジ方向の最頻度の特徴画像を用いて主成分分析を行い、全ての主成分画像を用いて最尤分類法<sup>8)</sup>を適用した。用いた教師データを表-2に示す。教師データは分類クラスあたり10x10画素の領域5個(500画素)を適当に選んだ。マルチレベルスライス法において倒壊建物に設定した教師データC1、C2に対応する分類クラスc1、c2の画素分類結果を統合し、これをもとにマルチレベルスライス法と同じ条件でテクスチャ解析を施した結果を図-3に示す。なおこのとき用いた閾値は $R_{px}$ の最大値が約60%であったことから $R_{px}$ 20%以上とした。瓦礫とともに窓枠やベランダ付属の建物外壁も推定被害地域に含まれてしまうが、例えば $R_{px}$ 40%以上のようにウィンドウ内でより多くの画素が抽出されている地域にはほとんど含まれなくなる。表-2には各教師データの何%の画素が正確に抽出されたかを表す分類の中率もあわせて示す。分類の中率はマルチレベルスライス法の教師データC1に対応する倒壊建物c1で78.2%、教師データC2に対応する倒壊建物c2で92.8%と高い。ところが窓枠・ベランダc4の分類の中率は48.6%と低い。これは窓枠・ベランダを代表する教師データのうち34.8%

図-3 ギョルジュク画像の教師データを用いた最尤分類法による推定建物被害分布。白曲線内はRpx40%以上の領域を表す

が最尤分類法により倒壊建物とみなされるためである。建物外壁の一部が誤抽出されるというこの傾向はマルチレベルスライス法適用の際にみられたものと同様である。

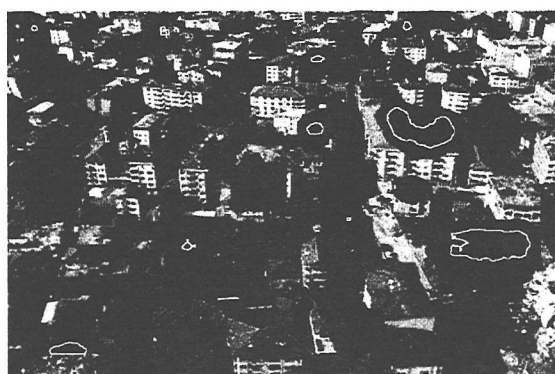
兵庫県南部地震やインド西部地震の空撮被災画像を用いた研究<sup>4)6)</sup>では、マルチレベルスライス法の閾値は同じ地震災害の画像ならば教師データや閾値設定に用いた画像以外でも実際の被害を概ねとらえることができることを示した。本研究においてもこれを実証するためギョルジュク画像の閾値を用いてアダパザールの空撮画像にマルチレベルスライス法を適用した。その際テクスチャ解析のウィンドウサイズを画像上部の31x31画素から57x57画素まで線形的に変化させた。テクスチャ解析の閾値はギョルジュクの空撮画像のときと同様にRpx最大値の3分の1に相当する20%以上とした。結果を図-4に示す。これにより倒壊建物は概ね抽出できたが、それとともに無被害建物の屋根や外壁の一部が抽出された。Rpx40%以上に抽出画素の密度が大きい地域は、瓦礫に代表される建物倒壊地域よりもむしろ赤や茶の色相を有

図-4 マルチレベルスライス法によるアダパザールの推定建物被害分布。白曲線内はRpx40%以上でテクスチャ解析を実施した結果

する建物屋根が該当した。つまりギョルジュクの画像から設定した閾値を用いて建物倒壊地域を抽出することは可能であるが、赤系色や茶系色の建物屋根などを誤って抽出する危険性をともなうことがわかった。

物を代表するこれらの教師データは、c1の無彩色的傾向が強いこと、c2の明度がやや大きめであること、およびc3の彩度がやや大きいことが特徴的である。倒壊建物を表すc1, c2, c3の画素分類結果を統合し、図-5を求めたときと同じ条件でテクスチャ解析を施した。結果を図-6に示す。マルチレベルスライス法を適用した図-4と比べて建物屋根の誤抽出は少なくなり、ほぼ同程度の瓦礫域を抽出することができた。表-2に示すこの場合の分類的中率は全ての教師データで85%以上であり、窓枠やベランダなどを含む誤抽出も少なくなった。これは、先に述べたように同じ瓦礫域でもギョルジュク画像とアダバザール画像では彩度や明度に僅かな違いがあることと、植生や道路のようにアダバザール画像では存在するがギョルジュク画像では存在しない画像対象物があることなどが原因であると考えられる。本研究においてもインド西部地震の場合<sup>6)</sup>と同じように、最尤分類法を用いる場合は画像ごとに教師データを変えた方がよいことがわかった。

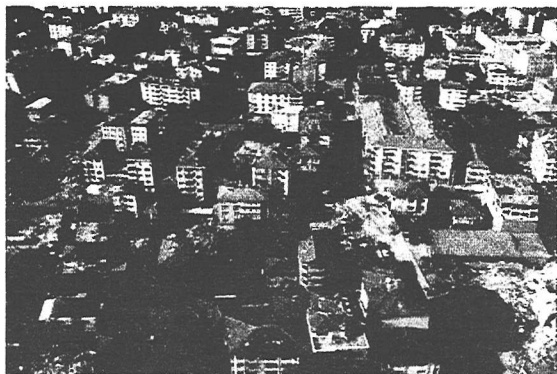
次にギョルジュクの教師データから得られた各分類クラスの統計量をもとにしてアダパザールの画像に最尤分類法を適用した。ギョルジュクの倒壊建物c1およびc2として分類された画素を用い、Rpx最大値の3分の1に相当する20%以上を閾値としてテクスチャ解析を施した。結果を図-5に示す。しかし倒壊建物として抽出される領域は実際の分布と比べて不十分であった。そこでアダパザールの画像から表-2に示す教師データをあらためて設定して倒壊建物を分類クラスに含む最尤分類を行った。教師データはギョルジュクの画像に最尤分類法を適用した場合と同じく各分類に対し10x10画素領域5つの500画素を選んだ。アダパザールの画像からは同じ瓦礫域の中で茶系色c1、灰色色c2、日陰c3の3通りを設定した。倒壊建

図-5 最尤分類法によるアダバザールの推定建物被害分布。教師データはギョルジュクの空撮画像から設定したものを使用

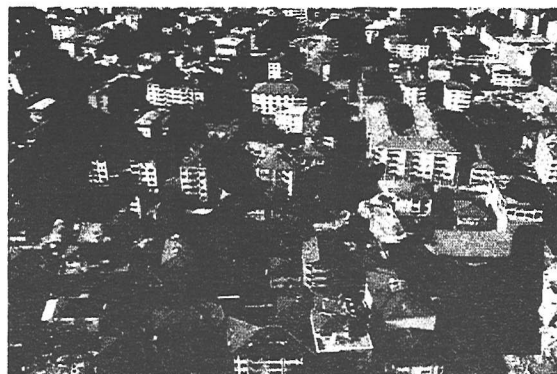
図-6 最尤分類法によるアダバザールの推定建物被害分布。教師データはアダバザールの空撮画像から設定したものを使用
