阪神・淡路大震災による生田架道橋の災害報告

阪神・淡路大地震による生田架道橋の破壊は、既に土木学会等で災害調査され、従来経験した地震では想定されていなかった外力が作用し、鋼製橋脚が破断した例として示されている。1967年に架設された生田架道橋は、全長50mの3径間連続鋼桁を両端RC橋脚で、中央は遠心力鋼管柱を用いた門型ラーメン橋脚で支持する鉄道用架道橋である。大きな地震力を受け、鋼桁が西方端で1m北に移動、西方のラーメン橋脚が破断、東方は無事であった。

Survey Report on the Mechanical Tests of Cast Steel Columns of Ikuta Railway Bridge Broken by Seismic Load

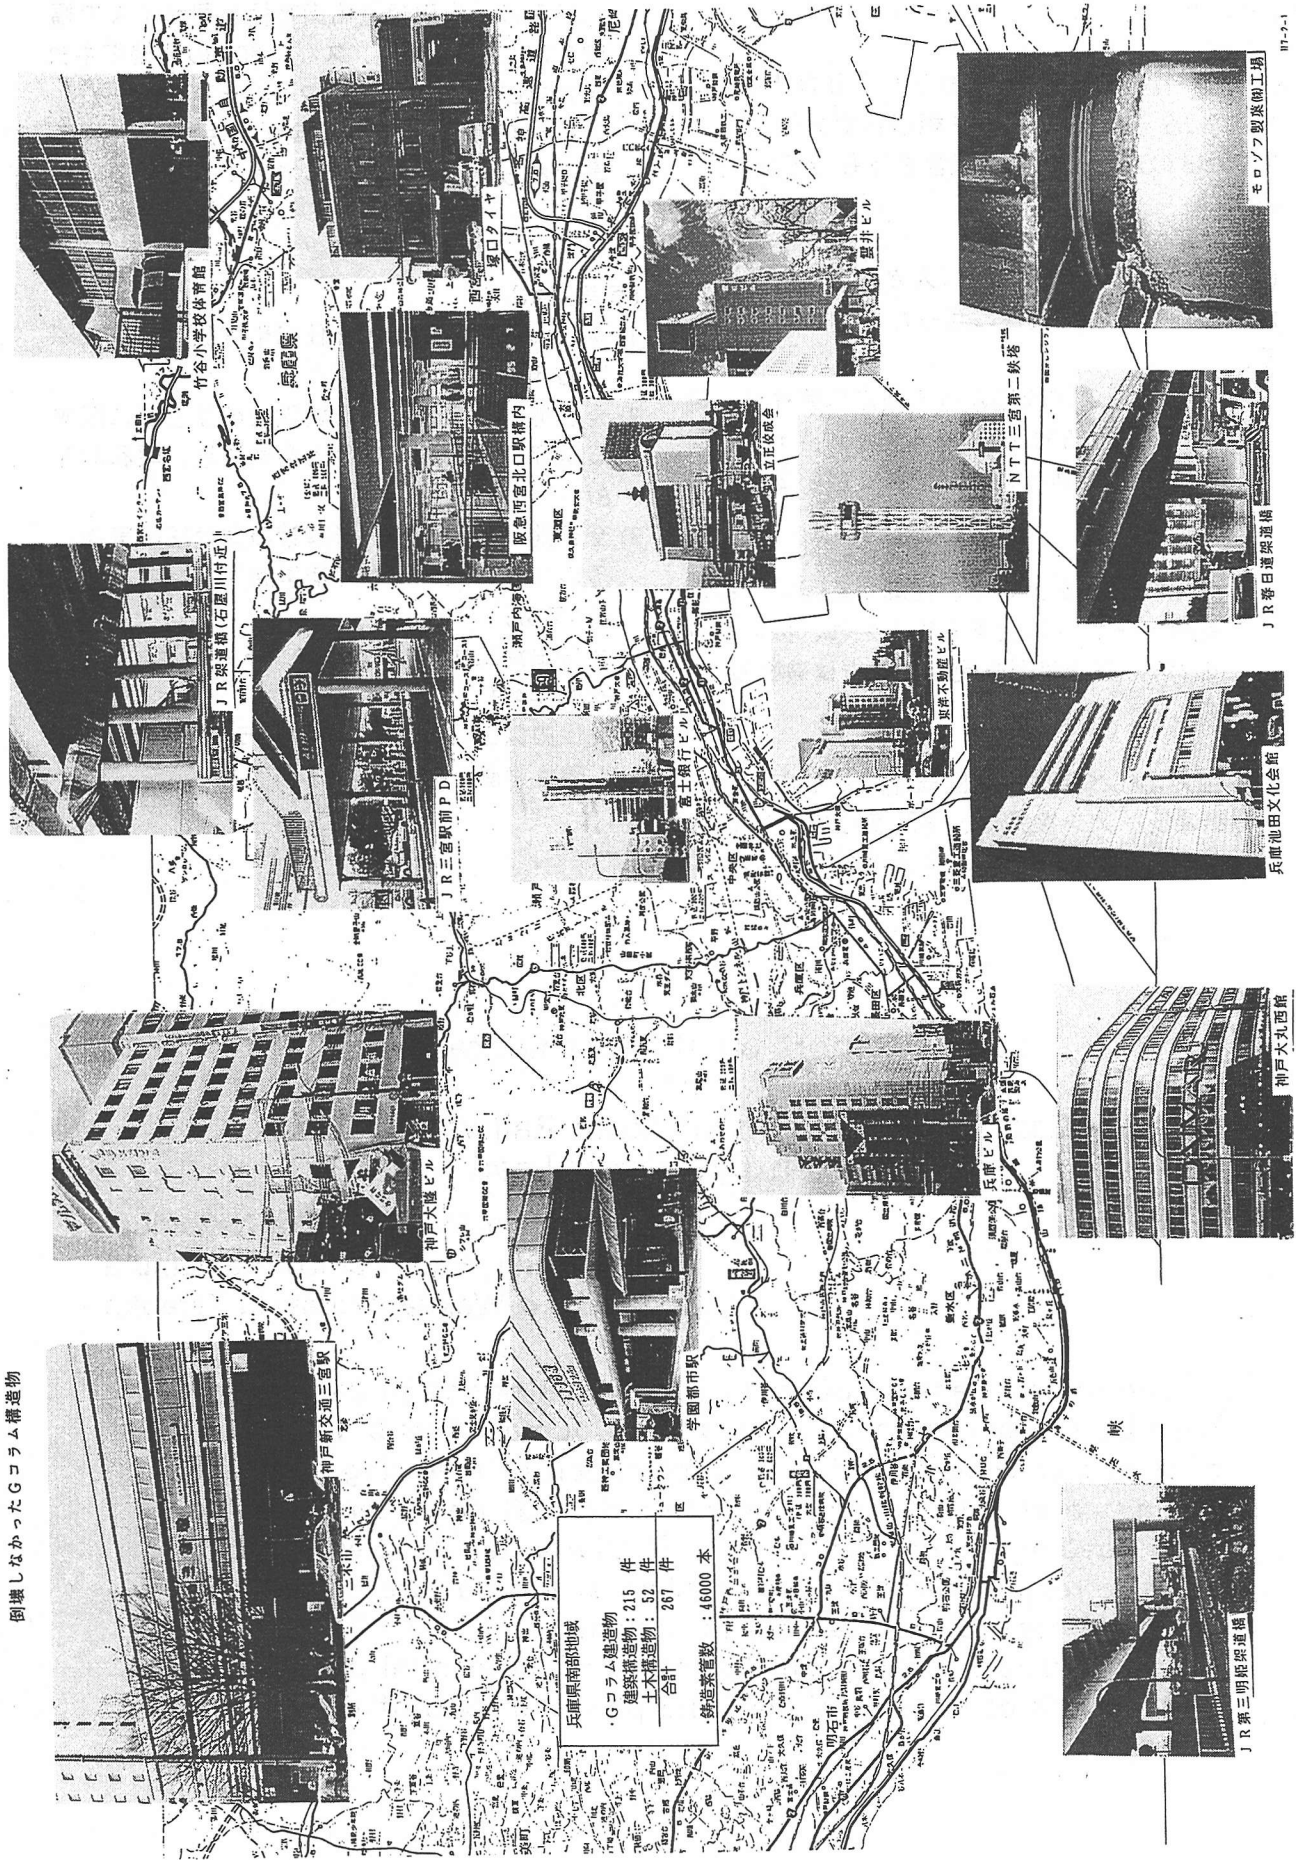
図-1 三宮周辺の鉄鋼管柱採用物件

今回多大な被害を受けた兵庫県南部における遠心力鋼管の実績は多く、建造物の件数は267件、約46000ピース(铸造素管数)にのぼる。参考に激震地区であった三宮周辺での採用物件を図-1に示す。外壁等の非構造材に損傷をうけたものもあるが、生田架道橋を除けば柱本体に損傷を受けた報告はない。

兵庫県南部地域
Gコラム構造物 215 件
建築構造物 52 件
土木構造物 163 件
合計 215 件
製造業者数 : 4600 本

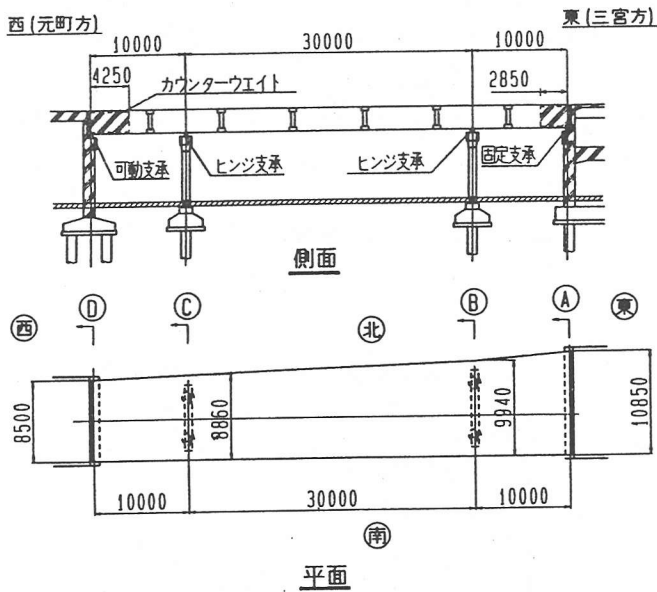
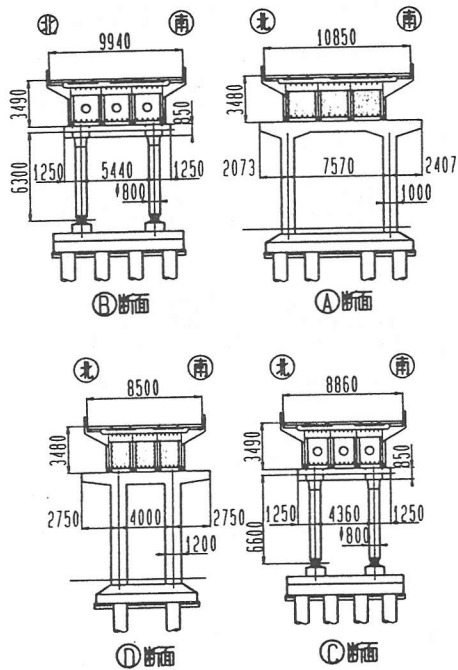
図-2 生田架道橋の構造

生田架道橋は図-2に示すような全長50m、中央径間30mの3径間連続鋼桁を、両端はRC橋脚、中央は鋼管柱を用いた門型ラーメン橋脚で支持する鉄道用架道橋であり、1967年に架設された。側径間に比べ中央径間が長いいため両端支点上に上揚力が生じ、それを防止する目的でカウンターウェイトとしてコンクリートが鋼桁両端に充填されている。支承の種類は、固定、可動及びヒンジ支承であり、それぞれ4組で鋼桁を支えている。

(1) 図-2のようにラーメン橋脚と比較して両端の RC 橋脚の剛性が高く、鋼桁と直角方向の水平変位に対して、両端の支承部がより大きな地震力を負担する構造であると思われる。

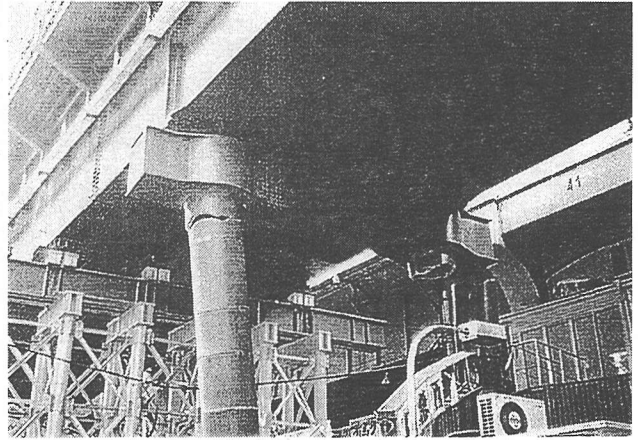
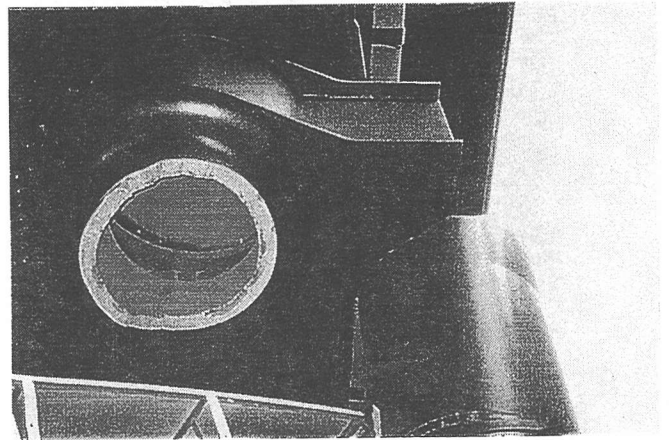
写真-1 生田架道橋ラーメン橋脚の状況

三宮側と元町側の鋼管ラーメン橋脚の状況を写真-1に示す。三宮側(以下東方と言う)には損傷がないが、元町側(以下西方と言う)は梁との接合部近傍で両方の鋼管が破断している。遠心力鋼管柱(以下鋼管と略称する)は、製法の特徴から外径はモールドの形状どりに製造できるため、付録図-aに示すようにある程度モーメント勾配に応じた断面を形成し、応力集中を緩和するアール部を持った変断面柱であるので、破断は最も応力の集中する梁フランジ面から外径の約1/2離れた位置で生じている。

南側Gコラム (破断)

↑ 破断した下部を今回調査

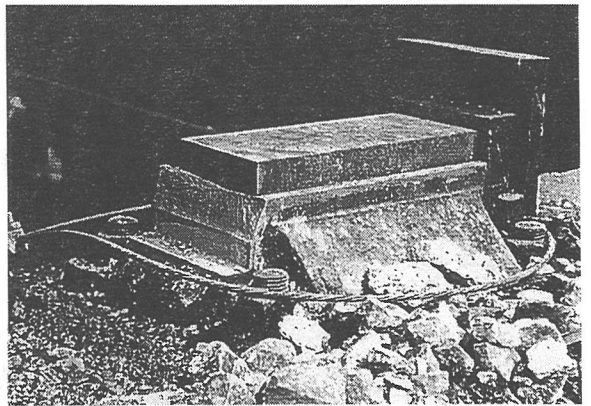
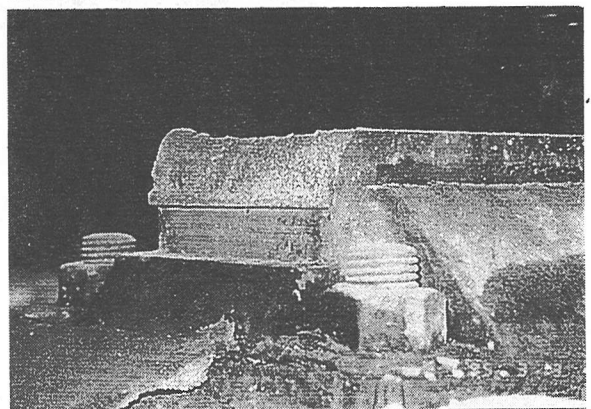
写真-2 生田架道橋西方可動支承の状況

支承の状況を写真-2に示す。西方可動支承は橋脚軸直角方向のずれ止め又はサイドブロック固定ボルトが山側(北側)に折損しているのに対し、東方固定支承はボルトの伸びやナットの緩みとRC橋脚の破壊が認められるが、支承自体の損傷は少ない。また、梁との固定ボルトが折損し浮き上がりが見られたものもあるが、ヒンジ支承の損傷も少ない。一方東方、西方いずれの橋脚支承(球支承)も仕上げ(化粧)コンクリートが破損しているが、橋脚支承及びアンカーボルトには損傷は認められない。(写真-3)

(3) 西方可動支承の破壊が大きく、橋脚の梁(RC)部材も北側(山側)のコンクリートが割落している。支承を固定するアンカーボルトが露出

以上のことから推定すると、地震力が西方可動支承の耐力を超えたため可動支承の北側(山側)ずれ止め又はサイドブロック固定ボルトが破断、両端及び中央の支承が負担すべき水平力のバランスが崩れ、かつ東方(東側)の固定支承の破壊が少なかったため、東方 RC 橋脚上を中心として鋼桁が図-3に示すように北側(山側)に回転移動したものと思われる。この回転で、西方(西側)の門型ラーメンにより大きな水平力と急激な衝撃力が作用した。

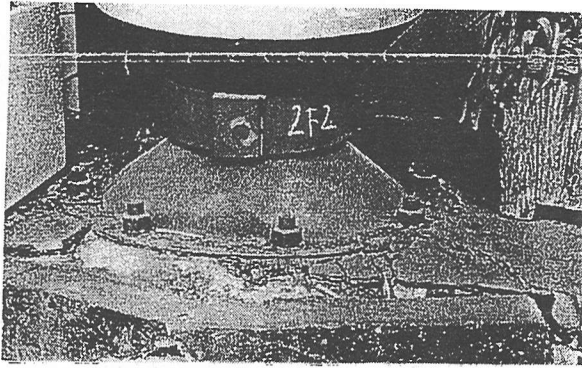
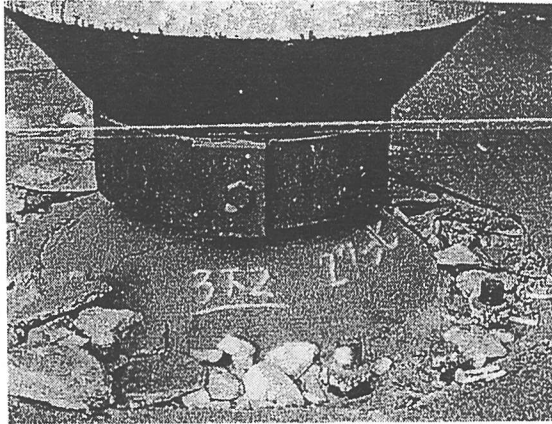
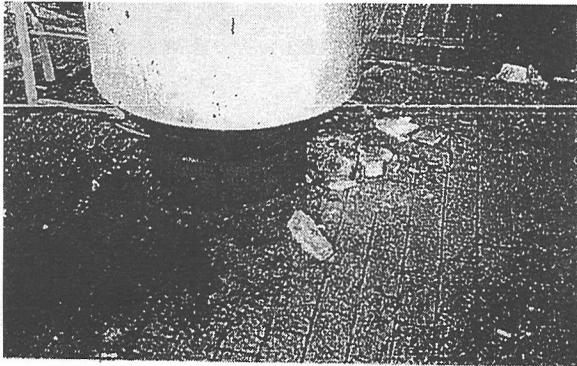
写真-3 生田架道橋橋脚支承の状況

西方/北側の状況

東方/北側の状況

東方/南側の状況

するほど橋脚の梁(RC)が割れている東方固定支承の損傷は少なく、アンカーボルトの破断も見られなかった。またラーメン橋脚と鋼桁とのヒンジ支承の損傷も少ない。橋脚支承(球支承)の損傷も僅かである。

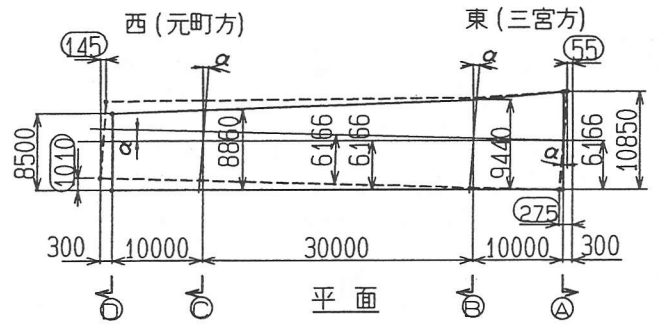
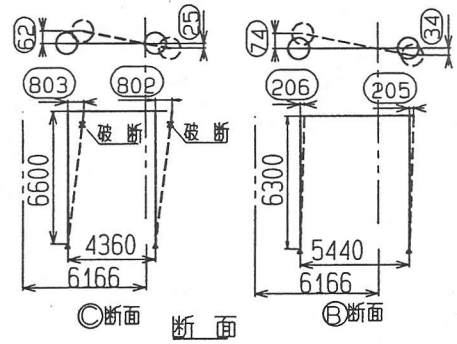
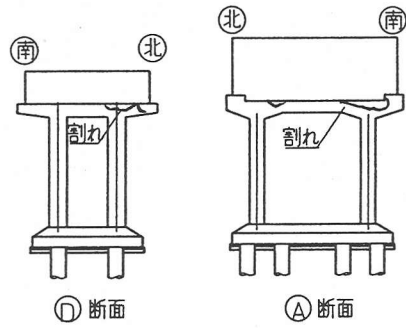
図-3 生田架道橋の変位

震災後の鋼桁の変位の実測値を図-3に示す。鋼桁は東方を中心にして西方が回転し、その回転は西方コンクリート橋脚との接触によって停止したと考えられる。鋼桁の変位から、破断しなかった東方橋脚の柱・梁接合部について層間部材角を計算すると約1/30となる。

図-3に示す地震後の鋼桁移動量計測結果と損傷状況から推定できる、破壊に至る過程はつぎのようである。

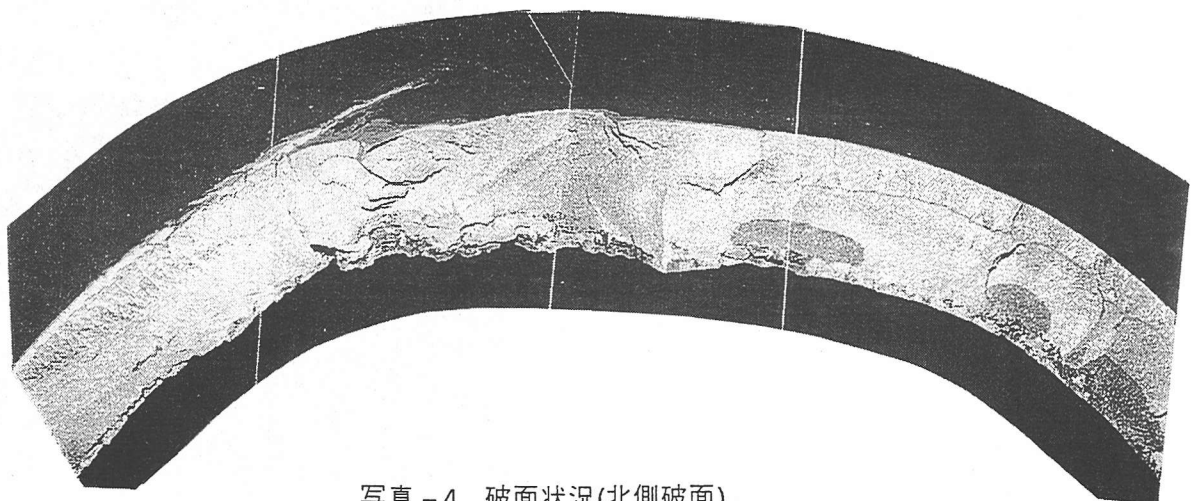
写真-4 破面状況(北側破面)

破断は鋼管柱の上端(梁との接合部)から約300~500mmの位置で生じている。破断面の北側と南側(南北方向は架道橋の南北に対応)がほぼ水平で、両破断面には約110~170mmの段差があり、南側の方が鋼管柱上部に近い位置で破断している。この段付き部での亀裂進展はその伝播状況から判断して、南北の破面が進展した後と考えられる。

破断面(写真-4)を見ると、平坦な破面と条痕を伴った粗い破面とに大別され、平坦な破面は主に鋼管柱内面に存在している。破壊形態としては脆性破壊の様相を呈しており、全体にわたって塑性変形の跡がほとんど認められない。僅かに外周部のごく一部にシャーリップが認められるのみである。

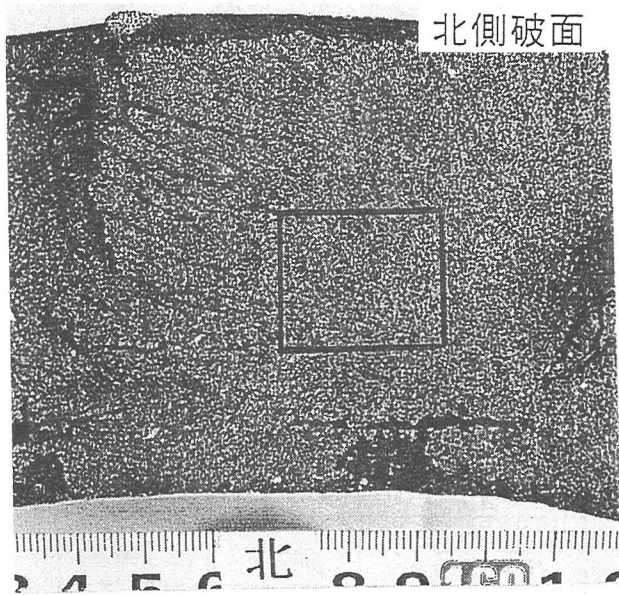
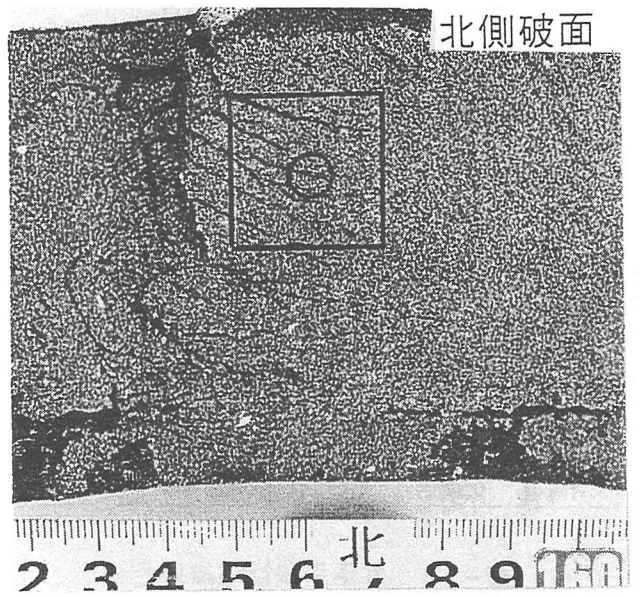
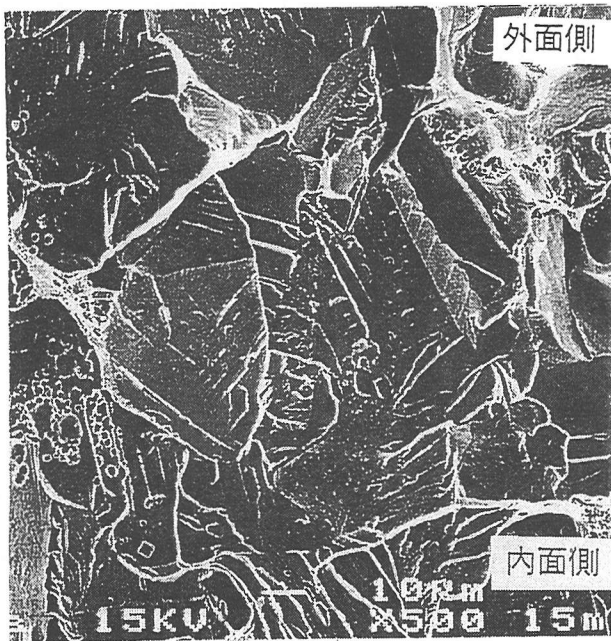
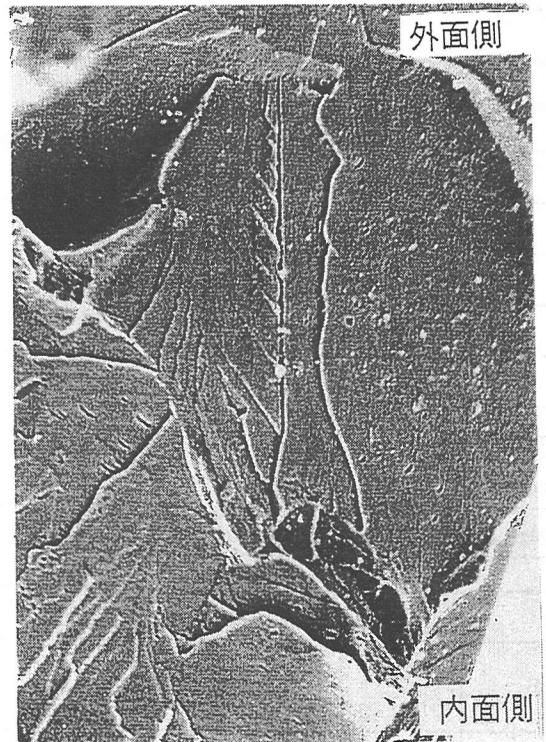
写真-5 破面状況-(1) (SEM観察)

破壊形態を確認するために、走査型電子顕微鏡(SEM)を用いて破面の観察を行った。その代表的なものを写真-5及び写真-6に示す。これらの結果によると、北側及び南側破面とも殆どの領域が擬劈開破面の様相を呈しており、脆性破壊であることを示している。これらの破面に認められるリバーパターンから破壊の進展方向を推測すると、平坦な破面は内面側もしくは円周方向から進展、条痕を伴った粗い破面は外面側もしくは円周方向から進展したものと考えられる。これら二種類の破面はそれぞれの破壊進展速度と方向が異なるために形成されたものであり、形態的に平坦な破面が先に形成されたと考えられる。これらの状況は地震による衝撃的な応力が、鋼管柱に何回か、かつ異なる方向から作用したことを推定させるものである。

破断面には内面側に局部的な錆が発生している。この錆はある種の材料試験で経験するものと同じく、初期亀裂を示していると考えられる。亀裂を生じさせたエネルギーによって金属原子が活性化したために、優先的に錆が生じたものと思われる。局部的な錆が南側に多く見られることから、時間的なずれはあまりないものの、南側破面が先に形成されたのではないかと推定される。

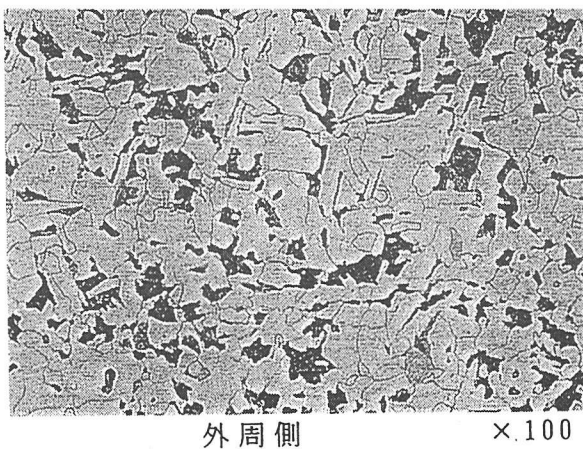
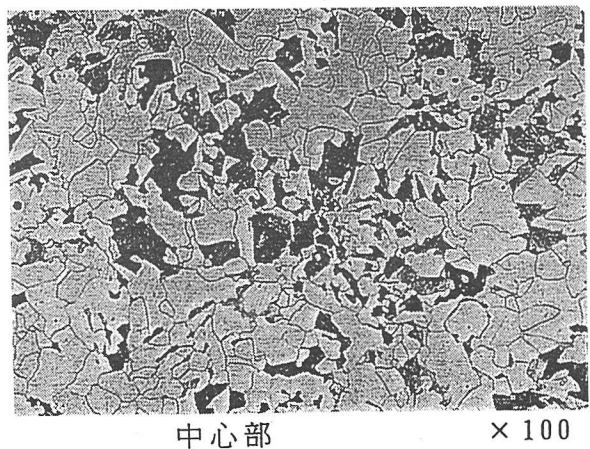
写真-7 ミクロ組織

破断面近傍から試験片を採取して、ミクロ組織を観察した。結果を写真-7に示すが調査品のミクロ組織は、フェライトとパーライトの炭素鋼鋼品にみられる標準的な組織である。

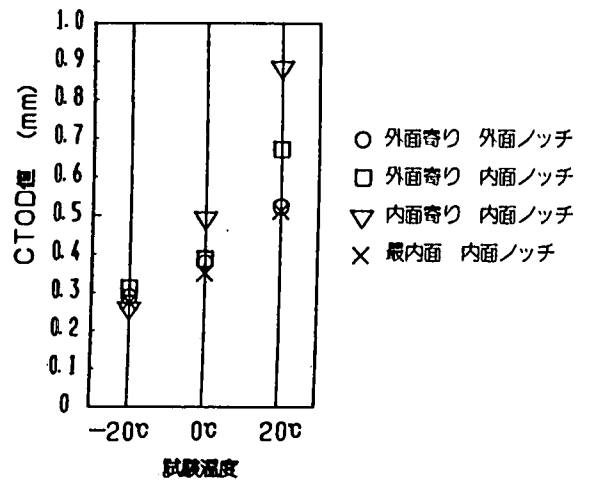
図-4 CTOD試験結果

破断した鋼管より試験片を採取して、BS 5762に従ったCTOD試験を行った。試験温度は 20°C、0°C及び -20°Cである。結果を図-4に示す。問題のないレベルと考えられる。

試験片サイズ : 20^wx40^hx200

結果は3点の平均を表示

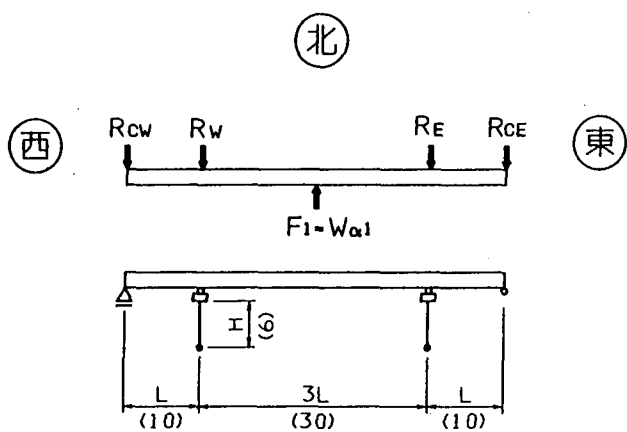
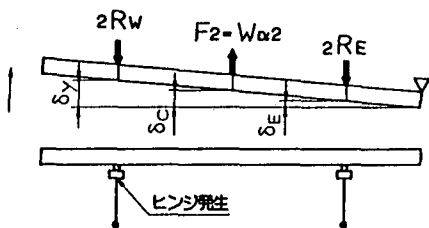
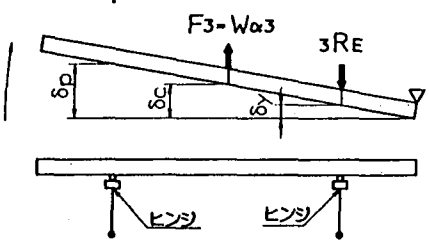
図-5 鋼桁の移動

鋼桁の移動プロセスを単純化して図-5に概要を示す。記号は以下を表す。

(a) 初期状態 (図-5, a)

設計上考慮されている地震力 F_1 に対してすべての支承で抵抗している状態を示す。今 $\alpha_1 = 0.2$ とすると、橋脚の反力は次のように考えられる。

(b) 西方ラーメン橋脚の降伏 (図-5, b)

可動支承は衝撃力によって1組ずつ別々に破壊したものと考えられる。可動支承が破壊すると鋼桁は西方が自由端となり、反力がアンバランスとなって鋼桁が回転する。

(c) 東方ラーメン橋脚の降伏 (図-5, c)

西方ラーメン柱頭がヒンジ、東方ラーメンの柱頭が降伏するまでを検討する。外力 $F_3 = W\alpha_3$ とすると、

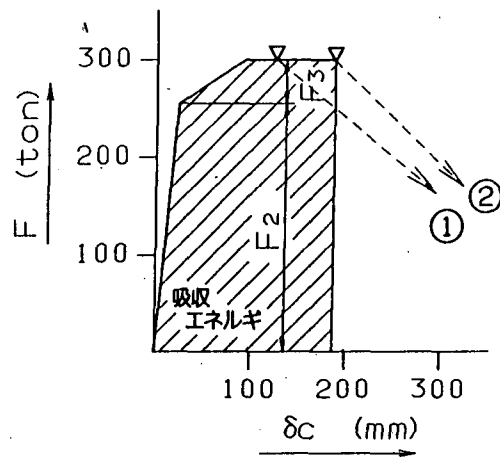
図-6 水平力と変位

上記計算結果より、鋼桁に作用した水平力と変位を図-6に示す。図中▽印は西方ラーメン橋脚の破断時点を想定したものであり、斜線部は門型ラーメンの吸収エネルギーを示す。

①は計算値を示し、点線は橋脚破断後の回転力制御勾配を示す。②は従来の実体実験で得られた平均的接合部の部材角 $\gamma^{(1/2)3}$ ($> 1/20$) を想定したものである。回転力制御の勾配が急になるが、秒速20cm程度のゆるやかなものである。

以上は静荷重での検討であり、初期の水平力 F_1 について数値的な特定は出来ないが、鋼桁が回転しはじめ停止する間に門型ラーメンの推定変形量と吸収エネルギーは図-6に示すとうりであり、水平震度として $\alpha = 0.3$ 程度の地震力に耐えた。

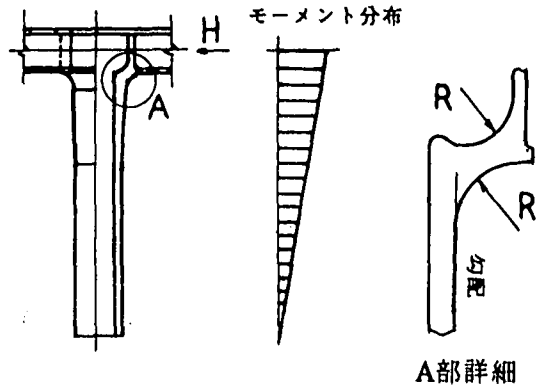
図4 遠心力鋳鋼管の概要

鑄造機上で金枠を高速回転させ、金枠に溶湯を鑄込み、遠心力の作用で溶湯を金枠に伸延・圧着、外面から一方向凝固させる鋼管の製造方法である。

鋼管の外形状は金枠の型通りに造形でき、厚肉管の製造が容易である。鑄造後必ず所定の熱処理を行い鑄造歪み等はほとんどない。

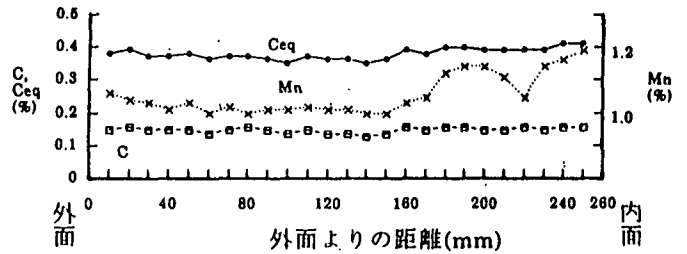
図5 ソケット部の偏析調査結果

図aにソケット管の概要、図bにソケット部分の偏析状態、図cにソケット部の引張試験結果を、ソケット管の直管部分と105t直管の引張試験、衝撃試験の比較を示す。図eの位置より試験片を採取した引張試験結果を表aに、試験片採取位置をノッチの方向を図dに示した衝撃試験の結果を表bに示す。以上のように管軸方向、肉厚方向の機械的性質に差がなく、方向性のない材料である。

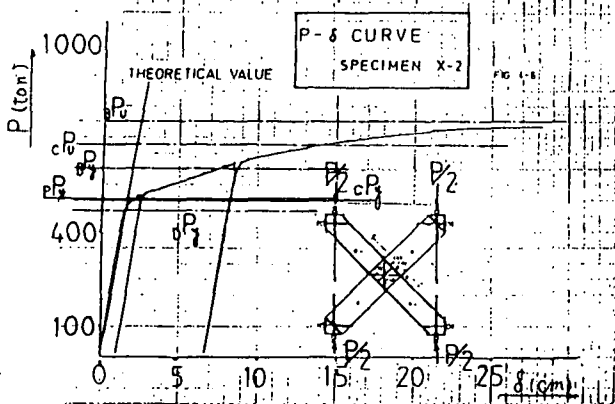
遠心力鋳鋼管の変形性能について、ソケット管の実験データはないが、外径φ800のはりとの接合部部分架橋実験のうち、荷重と変形の間係を下図に示す。破壊は破断等によるものではなく、全塑性状態の耐力と変形能力をもっている。
