被災建物の再建状況からみた地域の復興への課題* —神戸市東灘区東部地域を対象として

神戸商船大学大学院 堀切 真美**
 神戸商船大学 小谷 通泰***
 中央復建コンサルタンツ(株) 日野 博幸****

ANALYSIS OF THE RECONSTRUCTION PROCESS OF BUILDINGS IN THE DAMAGED AREA OF THE GREAT HANSHIN-AWAJI EARTHQUAKE —A CASE STUDY OF THE EASTERN DISTRICT OF HIGASHINADA WARD IN KOBE CITY

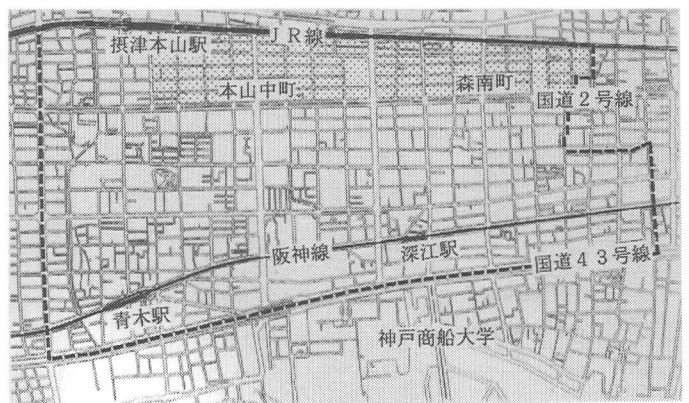
図-1 調査対象地域

図-1は、本研究で調査対象とした神戸市東灘区東部地域を示したものである。同地域は、東端を神戸市、芦屋市の両市境界、西端を青木幹線、南端を国道43号線、そして北端をJR神戸線で囲まれた総面積310haの地区で、43町丁目より構成されている。また、対象地域内の中央より北側(山手)には国道2号線が、南側(浜手)には阪神本線がそれぞれ東西に貫いている。なお、図-1の中の網かけ部分は、後に再建状況をCG化して詳しく検討する本山中町4町と森南町3町の計7町丁の位置を示している。

本研究では、対象地域の中でも極めて深刻な建物被害を受けた、本山中町および森南町の両地区（図

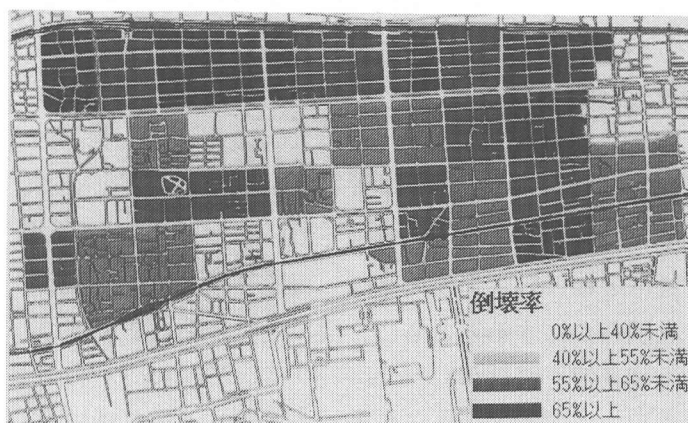
図-3 町丁目別の建物全半壊率

図-3は、対象地域内における町丁目別の建物の倒壊(全半壊)率を地図上に示したものである。

この図によると、すべてのゾーンで何らかの建物被害を受けていることが分かる。中でも、芦屋市と市境付近や、JR神戸線と国道2号線の間には被災が集中していることが分かる。特にこのことは、図-2に示したように、本山中町・森南町両地区の人口の減少率が調査対象地域全域の減少率を上回っていることにも反映されている。
