阪神高速 3 号神戸線の復旧工事事例

阪神高速道路公団神戸管理部保全第一課 正会員 鈴木 威
“ 保全第一課長 ” 幸 和範

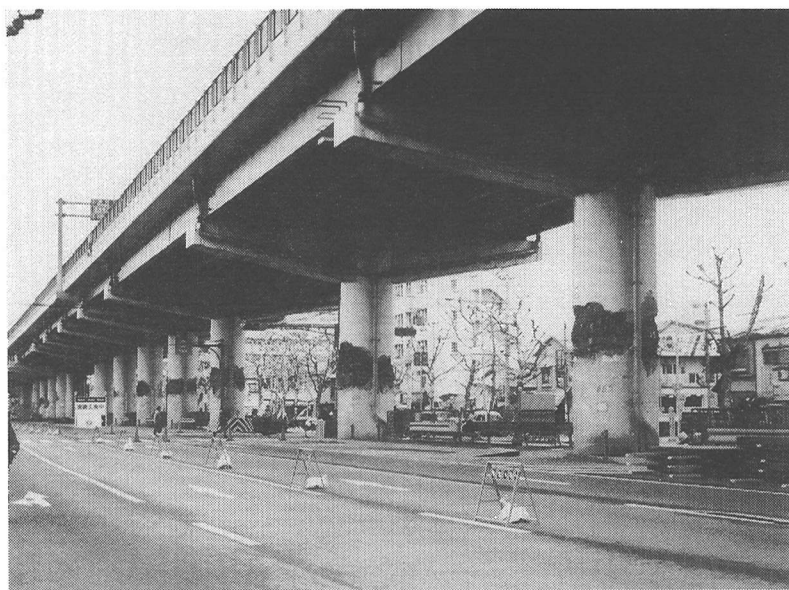
写真-1 損傷事例

阪神高速道路の 3 号神戸線は平成 7 年 1 月 17 日に発生した兵庫県南部地震により甚大な被害を被った。撤去・再構築に至った橋桁は 183 径間、同じく橋脚は 311 基にのぼり、これらの工事が 3 号神戸線の復旧にとって非常に重要な事項であった。

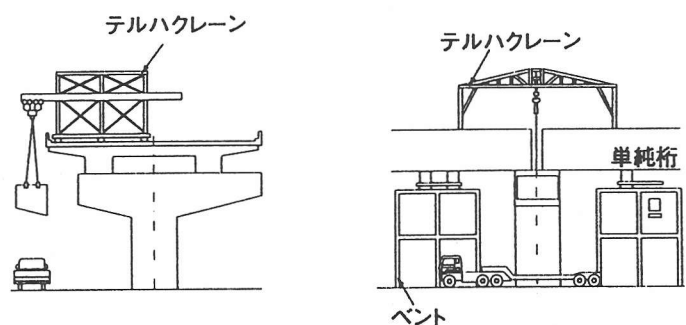
図-4 テルハクレーン概念図

橋脚の撤去ではワイヤーソーで20tf程度のブロックに切断するために大型クレーンで吊り下げ、切断後吊り降ろして搬出する方法が考えられた。しかし、大型クレーンの設置場所の確保やクレーン自体の台数不足が懸念されたため、橋脚上の桁が連続していない箇所では、橋面上にセットしたテルハクレーンで切断した橋脚のブロックを吊り降ろす工法が考案された。

テルハクレーンではチェンブロックを桁と桁の隙間（桁遊間）に通し、撤去ブロックと連結し垂直に降ろすことができる。また、橋軸直角方向に自由に移動させることができるので、柱部分の撤去も搬出用トレーラーへの積み込みも問題なかった。クレーンの操作は作業の効率性から電動のものが多かったが、一部手動で行った工区もあった。

桁端部は桁受けベントの設置により片持ち梁になっており、死荷重状態でも床版のひび割れが懸念された。そのうえテルハクレーンの反力は直接上部工に伝わるため、床版にひび割れが生じないよう支点位置に配慮

して構造を決定し、橋桁上にセットした。

作業は平行する道路を走る車両の安全に配慮して、夜間に1車線通行規制して梁先端部のブロックを撤去し、残りのブロックの撤去は占用帯の中で昼夜間連続して作業を行った。同工法の採用により、工期を短縮できたばかりでなく、低騒音施工により住民への影響も最小限に抑えることができた。

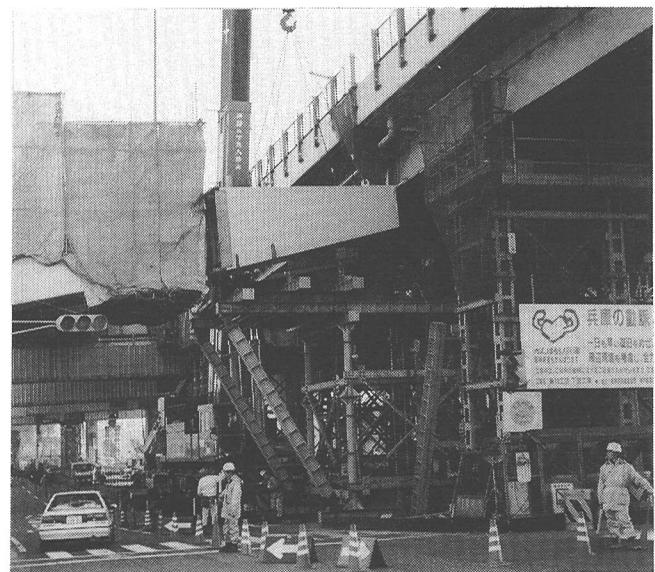
写真-10 ヒンジ式ベントでの架設状況

平面道路の2車線と神戸線の桁に平面的に余裕がある場合には、梁引き込み用のベントを組み立て、トラッククレーンでブロックをベントに載せ、チルトンクチルホールを用いて横取りした。

この場合でも平面的な余裕が小さい場合には、トラッククレーンで仮置きする部分のベントの下端部をヒンジ構造とし、道路の規制時間を最小限に抑えた。

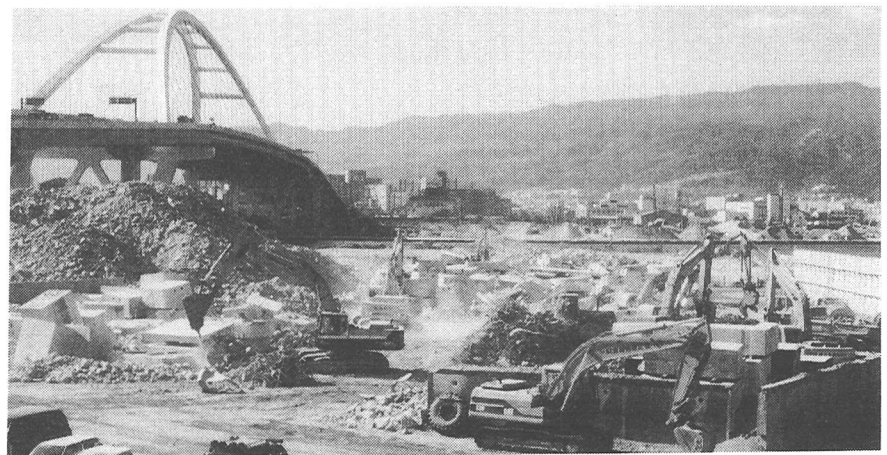
写真-11 破碎作業状況（甲子園浜）

各現場から搬入されたコンクリートブロックは破碎場所でクローラークレーンで下ろされた後、先ずアイオンで小割りしニブラで破碎して鉄筋とコンクリートを分離した。その後マグネットを使って鉄筋を除去し、残ったコンクリート塊を破碎機に投入して骨材化した。破碎機は設計製作の時間や作業ヤード内での移動を考慮して既製品の自走式のジョークラッシャーを使用することとした。

甲子園浜ではコンクリートブロックの搬入に対して破碎作業が追いつかず、オーバーサイズの骨材の処理にも困ったため2次破碎機（インパクトクラッシャー）を導入して破碎作業の効率化を図った。

破碎作業を実施する上では環境対策も非常に重要な事項であった。コンクリートブロックの受入れは深夜及び日曜休日でも実施したが破碎作業は深夜及び日曜休日は休止した。甲子園浜においては幾度となく住民から苦情が出てその都度対応策を講じて破碎作業を継続した。ボックス桁のコンクリート床版のはつり作業で相当大きな騒音が発生し苦情が相次いでからは、破碎作業箇所限定していた防音シートを処分場の住居側全面及びそれに連続した東西面 40mに拡張し、さらに防音シートの上に防塵ネットを10mの高さまで設置して埃対策も強化した。
