中国自動車道荻野高架橋復旧工事における耐震補強の施工事例

(株) 竹中土木 正会員 阿部 崇
 日本道路公団 野島昭二
 (株) 竹中土木 釜口政春

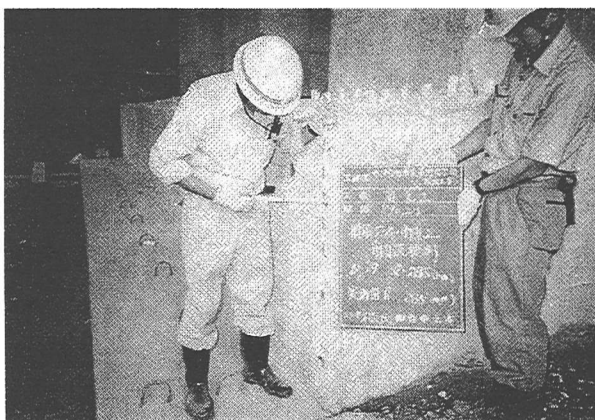
写真-6 樹脂アンカー削孔長の確認

りも 10mm 程度大きく施工した。また、削孔時には粉塵が多く発生するため、集塵器などを用いて粉塵対策を講じた。さらに、削孔時の破片などが削孔穴に多く残るためコンプレッサーなどを用いて十分な清掃を行い、スポンジを用いて削孔穴の養生を行った(写真-6)。
