# 1999年トルコ・コジャエリ地震における 液状化地盤の流動 —サパンチャ湖周辺における流動の事例研究—

Kocaeli earthquake occurred with a magnitude of 7.8( $M_s$ ) on 17 August 1999 in Kocaeli Province of Turkey. Case studies of liquefaction-induced ground displacement around Sapanca Lake are conducted. In this case study, liquefaction-induced ground displacements are measured by aerial photo interpretations and ground conditions are investigated to predict liquefiable layer. The formula to predict displacements of sloped ground have already proposed based on the case study of liquefaction during past earthquakes. Therefore by comparison between case studies during Kocaeli earthquake and past earthquakes, reliability and precision of this formula is validated.

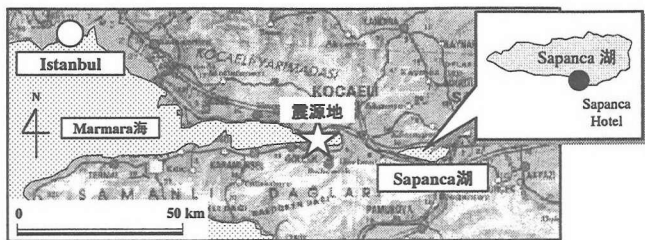
図-1 サパンチャ湖の位置<sup>4)</sup>

サパンチャ湖は、アダバザルの南西に位置する盆地であり、イズミット湾からおよそ20km離れた場所に位置している。液状化被害が顕著だった地域は、サパンチャ湖南岸に位置するサパンチャ・ホテル周辺である。サパンチャ湖およびサパンチャ・ホテルの位置を図-1に示す。
