空撮ハイビジョン映像を利用した 被害建物の自動抽出の試み

長谷川 弘忠¹・青木 久²・山崎 文雄³・関本 泉⁴

1995 年兵庫県南部地震後に撮影された空撮ハイビジョン映像を用いて、木造被害建物の自動抽出に関する検討を行った。画像解析による被害抽出では、衛星画像であれば地震前後の 2 時期の差を取ることで可能である。しかし、空撮映像では実用上それが困難であると考えられることから、地震後の映像のみを利用した被害建物抽出を行った。本検討では空撮映像を画像ファイルに変換した上で、色情報、エッジ情報に着目した画像解析により被害建物の特徴を定量化した。この被害建物の特徴を検討地域全体に適用し、被害建物分布を抽出した結果、倒壊のような大きな被害建物の自動抽出が可能であることが確認された。

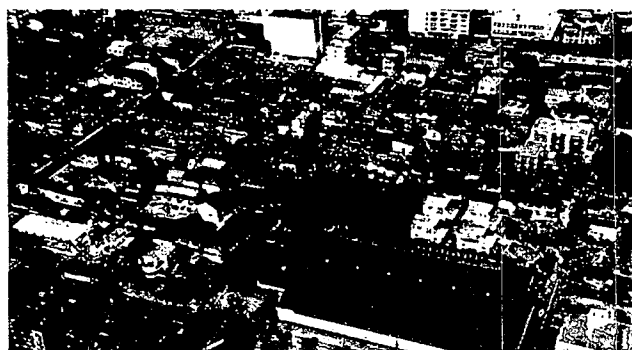
図-2 本検討で使用した空撮画像

撮影日は、地震の10日後（1995年1月27日）で、画像に映る被害建物の一部には、既にブルーシートによる防水対策が施されていた。図-2に空撮画像を示す。画像の地上分解能は、画面下部（手前）で9cm/pixel、画面上部（奥）で17cm/pixelである。

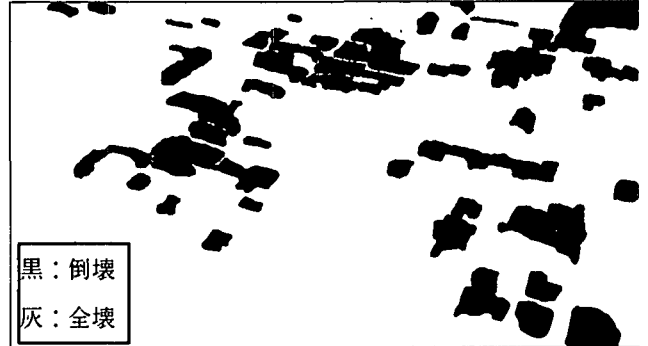
図-17 建物被害地上調査データ、空撮画像目視判読に基づく被害建物の分布（地域2）

次に、先の検討地域と近接する西宮市の2つの地域を撮影した画像から、同様の手法、指標に基づき、被害抽出を試みた。これらの抽出結果と、2つの地域の実被害分布を、図-14～図-17に示す。これらの結果においても、倒壊建物については、ほぼ抽出可能であることが確認された。しかし、鉄道の軌道のバラストや、緑地と地面の境界部においても、被害画素が抽出されている。これは、本検討の抽出手法の限界を示しており、抽出指標の追加、あるいはGISデータから建物領域の特定を行うなどにより、被害抽出結果を更に選別する必要がある。
