被災建物の再建状況からみた地域の復興への課題* — 神戸市東灘区東部地域を対象として

An analysis of the Reconstruction Process of Buildings in the Damaged Area of
the Great Hanshin-Awaji Earthquake

堀切真美**,小谷通泰***,日野博幸****,檜濱真奈美*****,武本敬一*****

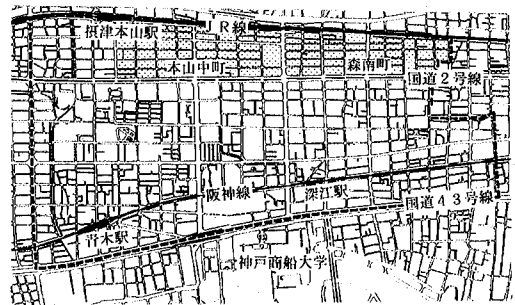
図-1 調査対象地域

図-1は、本研究で調査対象とした神戸市東灘区東部地域を示したものである。同地域は、東端を神戸市、芦屋市の両市境界、西端を青木幹線、南端を国道43号線、そして北端をJR神戸線で囲まれた総面積310haの地区で、43町丁目より構成されている。また、対象地域内の中央より北側(山手)には国道2号線が、南側(浜手)には阪神本線がそれぞれ東西に貫いている。なお、図-1の中の網かけ部分は、後に再建状況をCG化して詳しく検討する本山中町4町と森南町3町の計7町丁の位置を示している。

本研究では、対象地域の中でも極めて深刻な建物被害を受けた、本山中町および森南町の両地区（図-1参照）を取り上げ、定点調査の結果から被災建物の撤去・再建状況をコンピュータ上でデータベース化した。そして作成したデータベースを用いて1ヶ月ごとに再建状況をCG化すると同時に、これらのCGを時系列的に並べてコマ撮りし、両地区における震災後2年間にわたる建物景観の推移をCGアニメーションとして再現した。

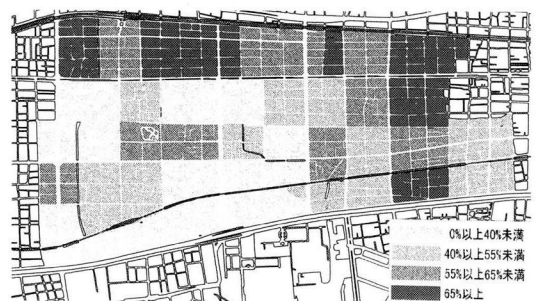
図-3 町丁目別の建物全半壊率

図-3は、対象地域内における町丁目別の建物の倒壊（全半壊）率を地図上に示したものである。

この図によると、すべてのゾーンで何らかの建物被害を受けていることが分かる。中でも、芦屋市と市境付近や、JR神戸線と国道2号線の間に挟まれた本山中町・森南町地区に被害が集中していることが分かる。特にこのことは、図-2に示したように、本山中町・森南町両地区の人口の減少率が調査対象地域全域の減少率を上回っていることにも反映されている。
