千葉県千葉市風災害被害調査

1. 調査概要

調査日：9 月 10 日（木）午後

調査範囲：千葉県千葉市中央区 JR 蘇我駅周辺（図 1 参照）

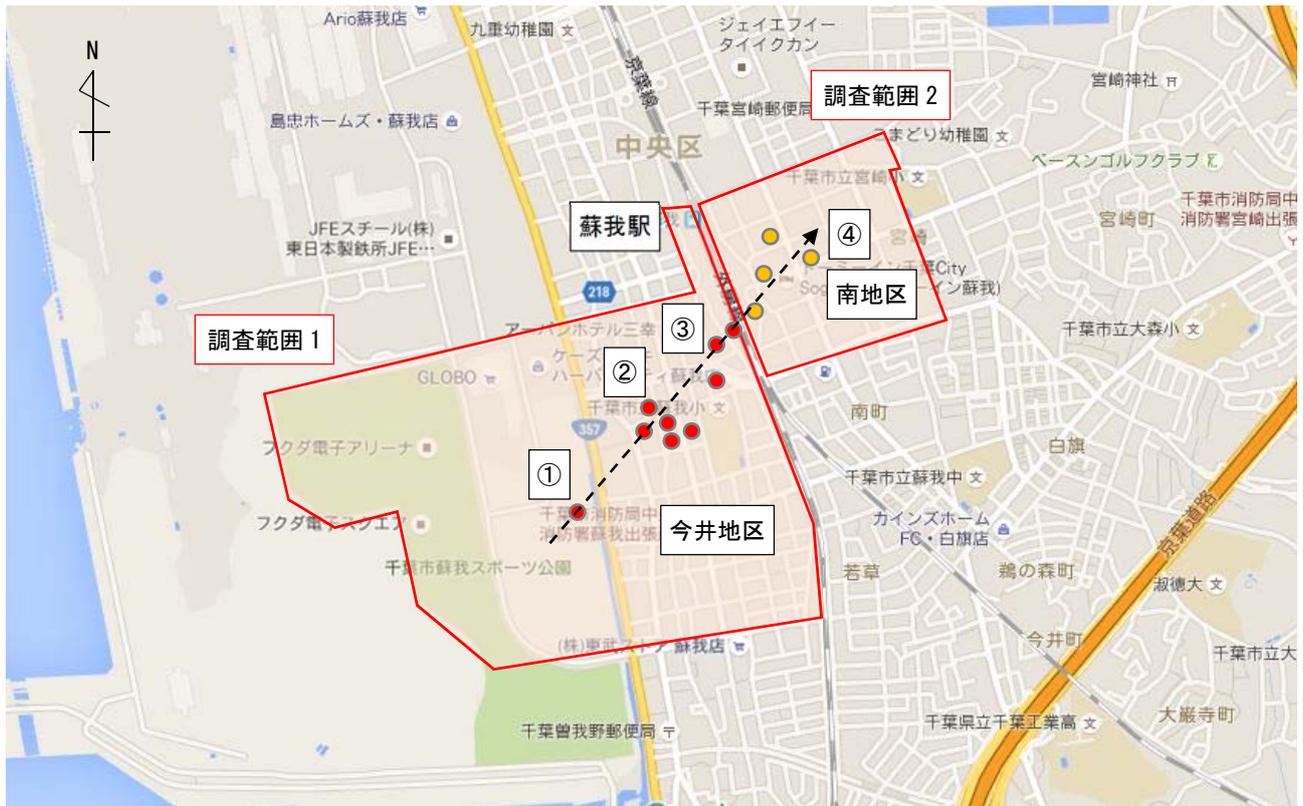
図 1 被害調査範囲

（図中の矢印は竜巻の予想進路を，丸は被害の見られた場所を示す）

千葉県千葉市中央区の JR 蘇我駅周辺を調査した。図 1 に主な調査範囲を示す。図中の調査範囲 1 は駅の南西側に位置し、明確な被害が見受けられたエリアである。一方で、調査範囲 2 は駅の東側に位置し、被害の痕跡が見られたが、突風の被害によるものか判断が難しかったエリアである。被害が見られた地点は直線状に位置しており、竜巻による被害と推測される。なお、調査日は被害発生（9 月 6 日夜）から数日経過しており、応急処置や飛散物の撤去が進んでいた。

9月10日に千葉県千葉市蘇我駅周辺の風災害の調査を行った。被害の見られた箇所を地図上にプロットすると（図1参照）、南西の海側から駅に向かって幅100～200mの範囲で直線的に点在していることが明らかになった。このような被害の状況から、今回の風災害は竜巻によるものと推測される。

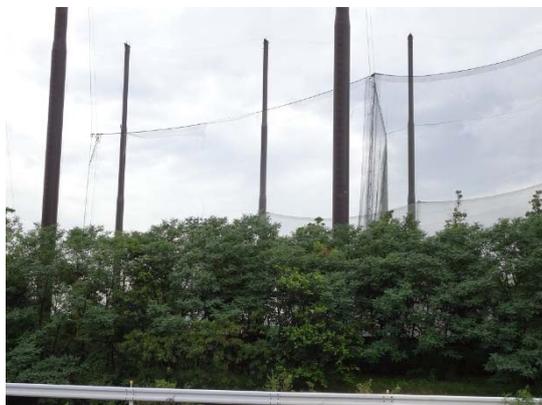
写真1に示すとおり、ゴルフの練習場のネットがちぎれていた。従業員の方に被害状況を伺ったところ、ネット以外の支柱等には被害はなかったようである。この地点より南西側には大きな工場があるが密集してはおらず、周辺は開けた土地であった。

写真1 強風でちぎれたネット

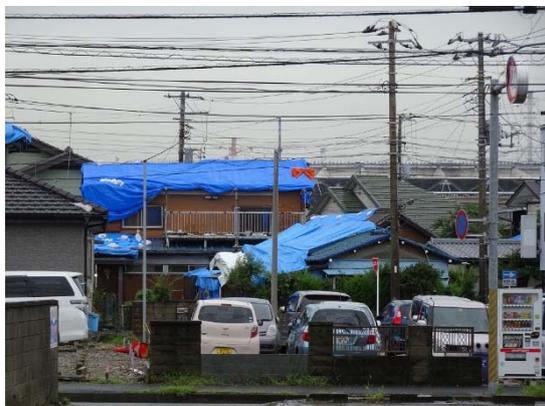
被害が顕著に見られたエリアである。写真2のように、屋根に損傷を受けた住家が多く見られた。特に瓦屋根の住家に被害が多く見られた。剥がれた屋根瓦が飛散し、写真3のように近隣の住家の壁に突き刺さっているところがあった。飛散物の被害が目立ち、壁面や窓ガラスの損傷、屋外に駐車している車両の車体のへこみなどが見られた。他にも工場の屋根の破損、ブロック塀の倒壊などの被害が見られた。

写真2 屋根に損傷を受けた住家

特に瓦屋根の住家に被害が目立ち、屋根自体の破損だけでなく、剥がれた瓦が飛散して周辺の住家等に被害が広がったようであった。

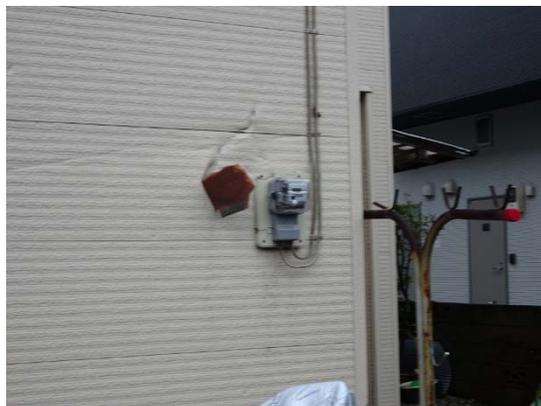
写真3 瓦が突き刺さった住家の壁面

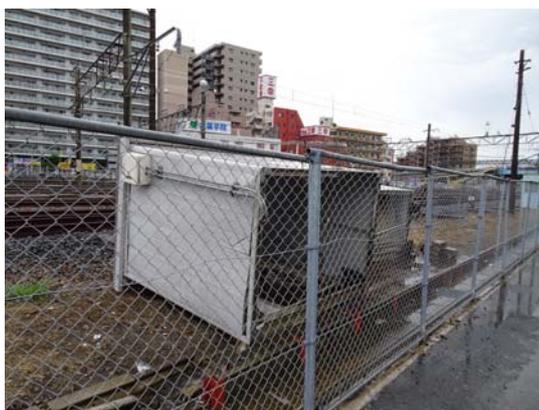
写真4に示すように、線路脇に置かれた物置が横転していた。写真には写っていないが、この脇には折れたポールや何かの部材などが積み上げられていた。線路内に落ちた飛散物ではないかと推測される。また、線路脇の民家にも屋根や壁面の破損が見られた。

写真4 横転した物置
